**Artikel:** Herzogenbuchsee-Kirche/Finstergasse 1990 : Grabungsergebnisse und Dokumente zur römischen Villa

# Herzogenbuchsee - Kirche/Finstergasse 1990. Grabungsergebnisse und Dokumente zur römischen Villa

Peter J. Suter, René Bacher und Franz E. Koenig

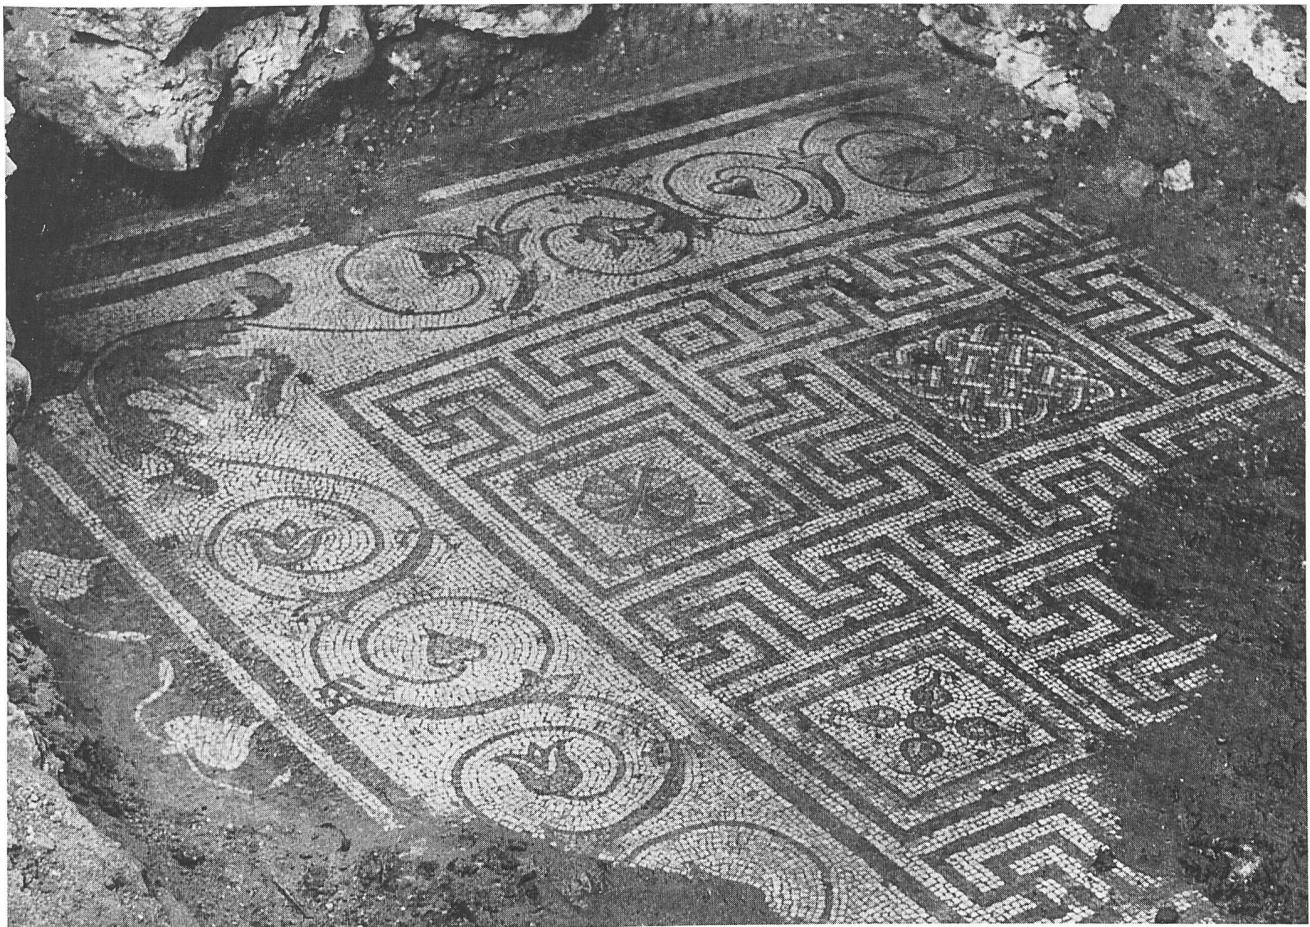
Abb. 2: Herzogenbuchsee-Kirche 1920. «Linienmäandermosaik» 1 – westlicher, innerhalb der Kirche gelegener Mosaikteil. Nordwestecke. Blickrichtung Nord.

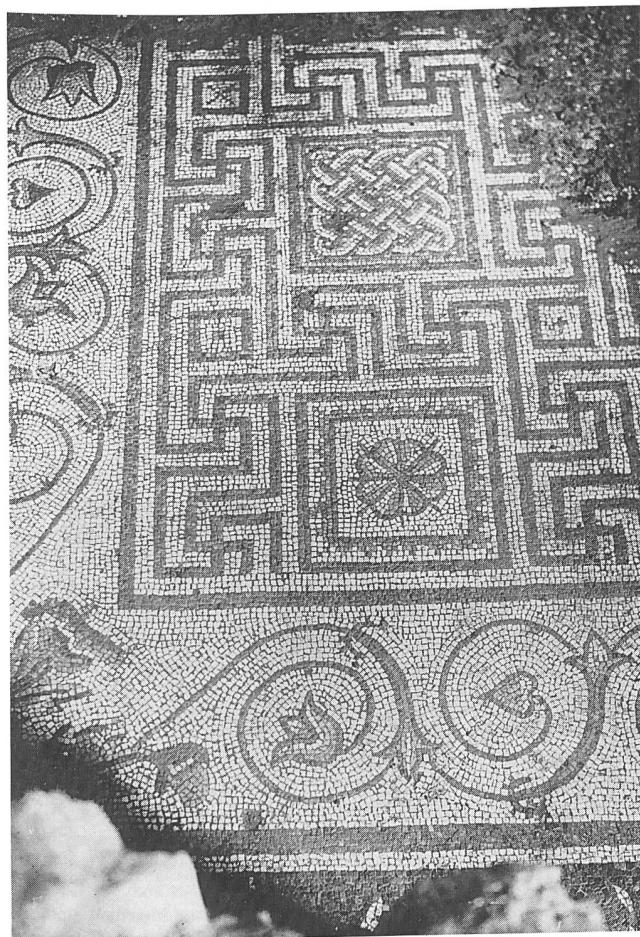
◀ Abb. 3: Herzogenbuchsee-Kirche 1920. «Linienmäandermosaik» 1 – westlicher, innerhalb der Kirche gelegener Mosaikteil. Nordwestecke. Blickrichtung Nordost.

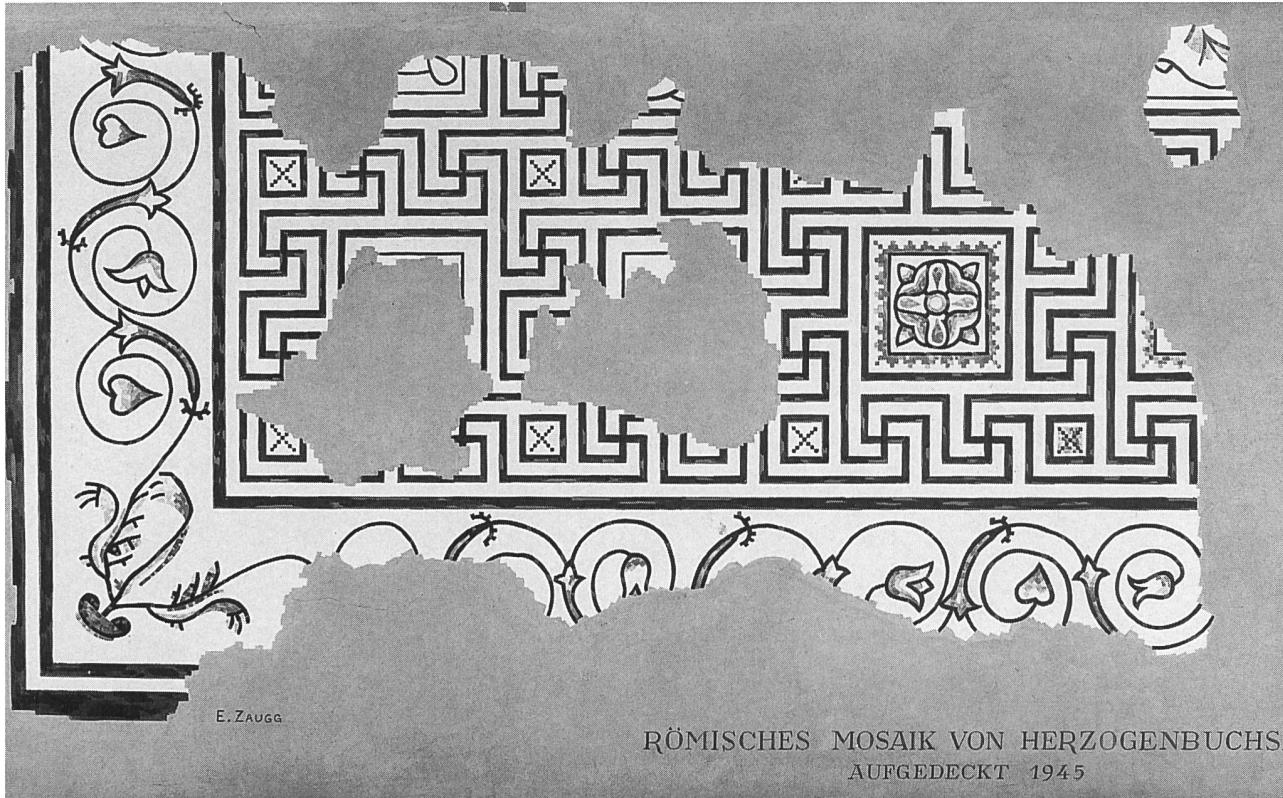
Abb. 4: Herzogenbuchsee-Kirche 1945. «Linienmäandermosaik» 1 – östlicher, ausserhalb der Kirche gelegener Mosaikteil. Zeichnung E. Zaugg. M. etwa 1:20. Der Abstand zwischen dem linken und rechten Mosaikteil ist nicht korrekt wiedergegeben; die Raumbreite beträgt 5.35 m. Südwesten oben.

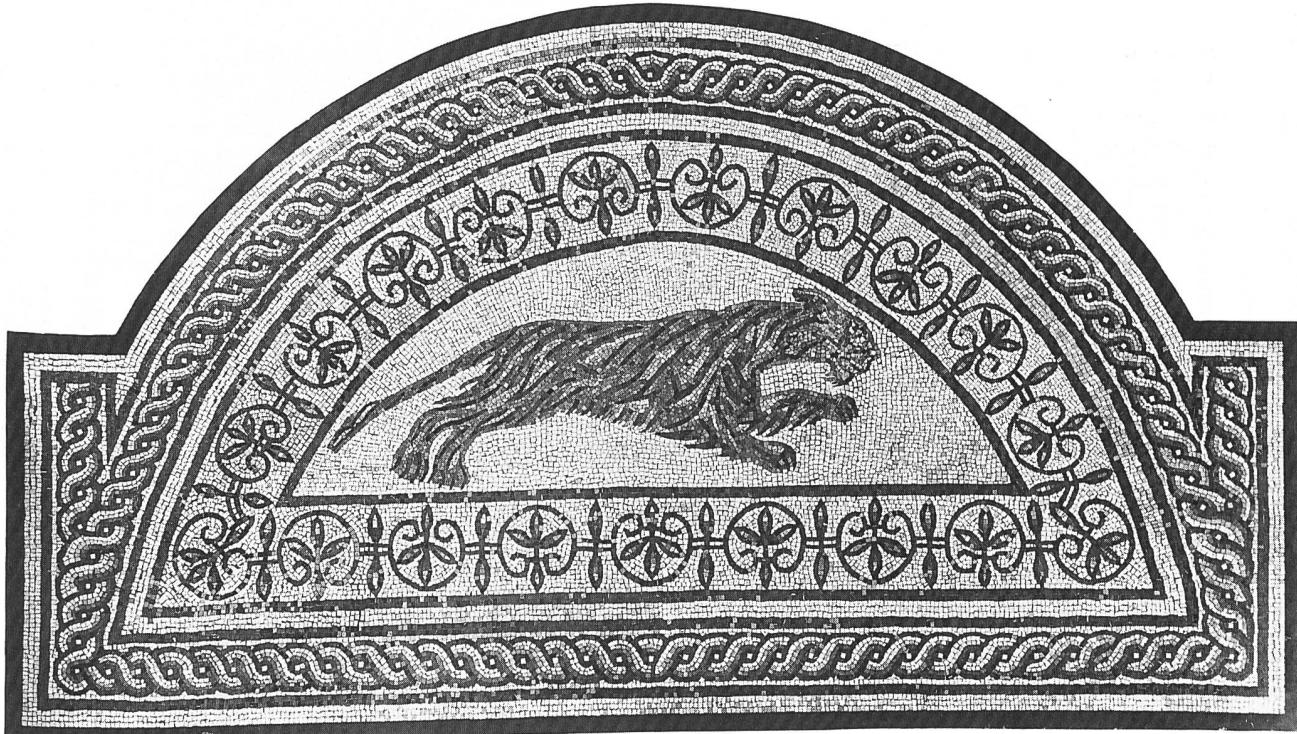
Abb. 5: Herzogenbuchsee-Kirche 1810. «Rekonstruktion» des Halbkreismotivs mit Tiger/Panter des «Bellerophonmosaik» 2. Die Rekonstruktion stimmt nicht mit den Stürlerschen Zeichnungen (Abb. 6–7) überein. BHM-Inv.Nr. 39424.

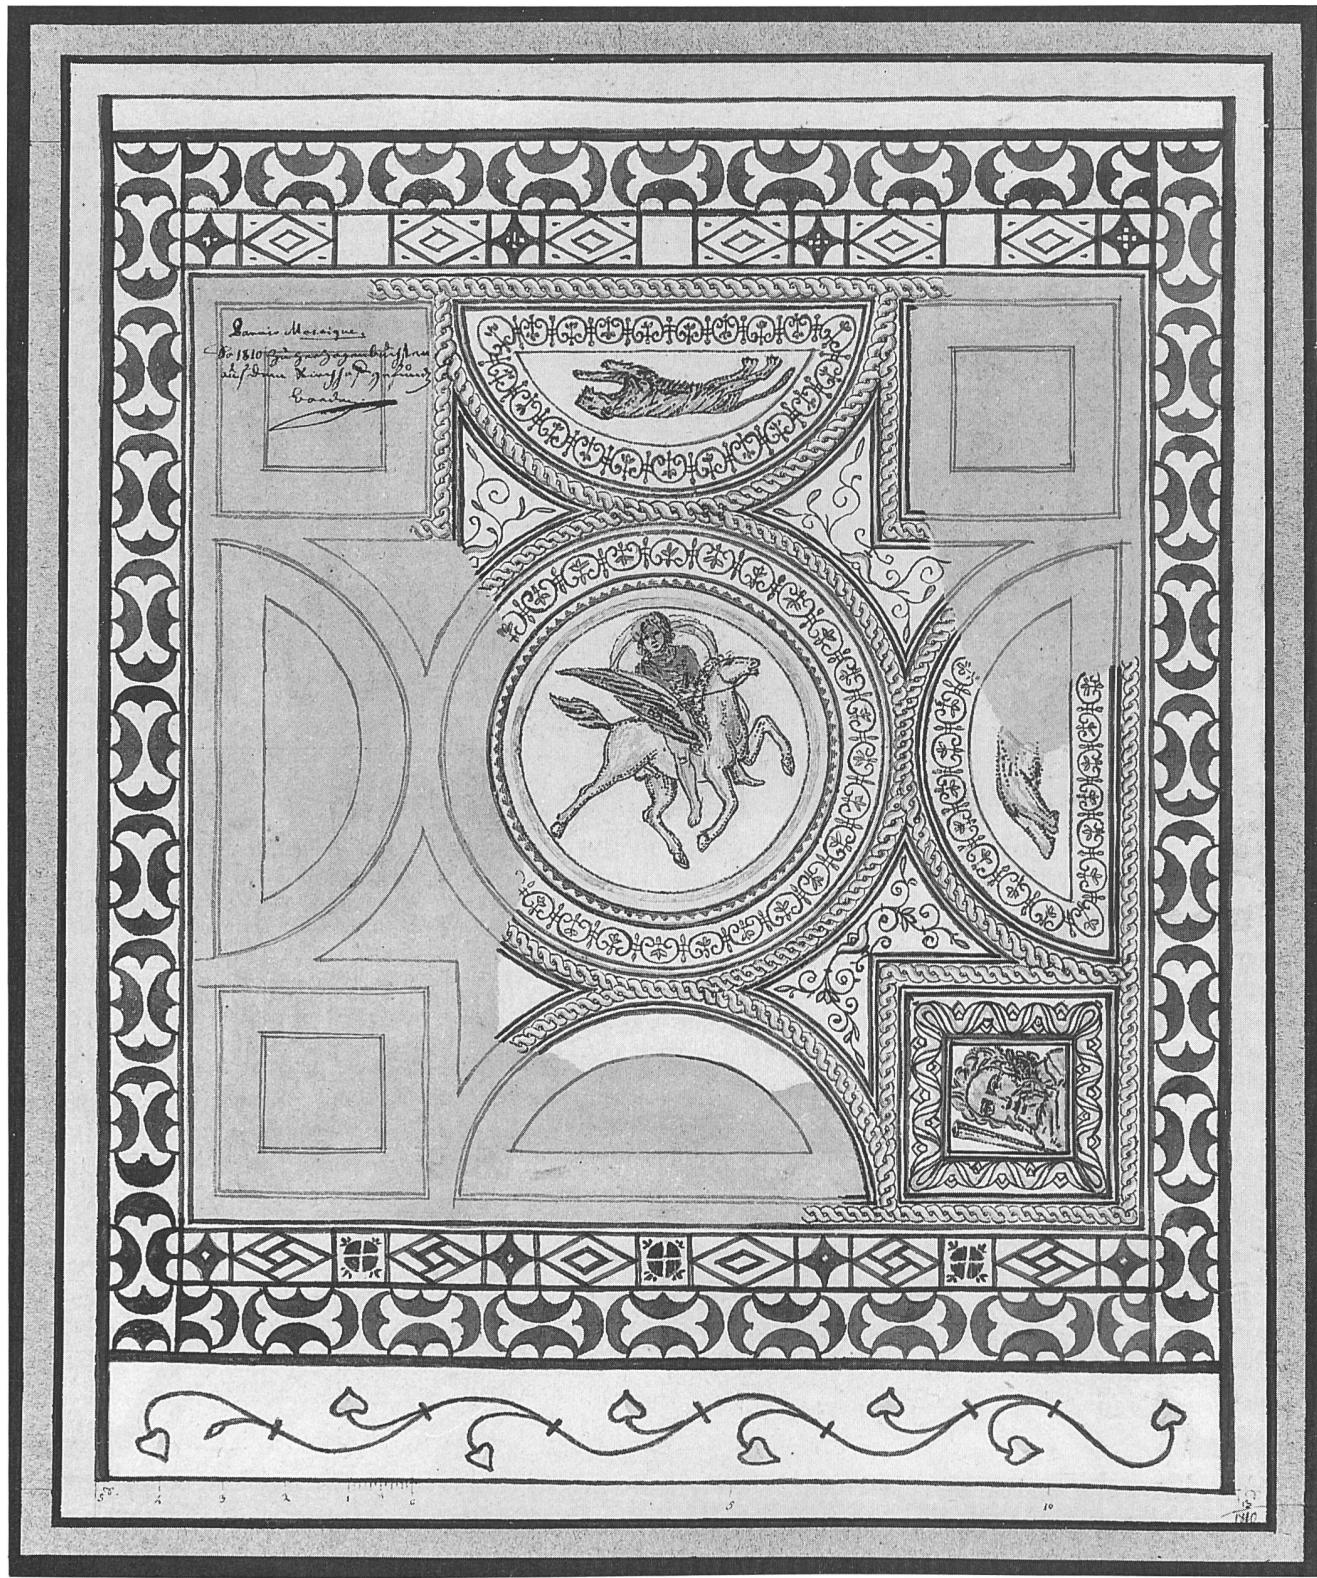
Abb. 6: Herzogenbuchsee-Kirche 1810. «Bellorophonmosaik» 2. Zeichnung L. Stürler 1810.

Ein zweiter Mosaikboden, das sog. «Bellerophonmosaik»<sup>9</sup>, wurde 1810 vollständig freigelegt und gezeichnet (sig. L. Stürler 1810 und 1811<sup>10</sup>; Abb. 6 bzw. 7). Den Akten im Staatsarchiv können wir entnehmen, dass einerseits die damalige Regierung des Staates Bern dieses Mosaik nach Bern zu überführen gedachte und andererseits Bestrebungen im Gange waren, den nordwestlich der Kirche gelegenen Mosaikboden an Ort und Stelle zu überdachen und der Öffent-

12 Auf seinen Versionen des «Bellorophonmosaiks» hat Stürler unterschiedliche Ergänzungen vorgenommen. So ist z.B. auf der Darstellung von 1810 (Abb. 6) der Kopf der zentralen Hauptperson ergänzt, den Haller (1812, 421) und Jahn (1850, 467) übereinstimmend als gestört vermelden. Im Staatsarchiv des Kantons Bern existiert ein weiteres, unserer Abbildung 7 (1811) ähnliches Aquarell, auf dem Stürler weitergehende Ergänzungen bei den die einzelnen figürlichen Darstellungen umrandenden geometrischen Motiven vorgenommen hat (Signatur AA III 1144).

auch die Erklärung für die nur partielle Erhaltung des «Bellerophonmosaiks». Betrachtet man auf Abbildung 6 nur den zentralen, figürlichen Teil – ohne den sicherlich ergänzten geometrische Rahmen – so fällt auf, dass offensichtlich nur

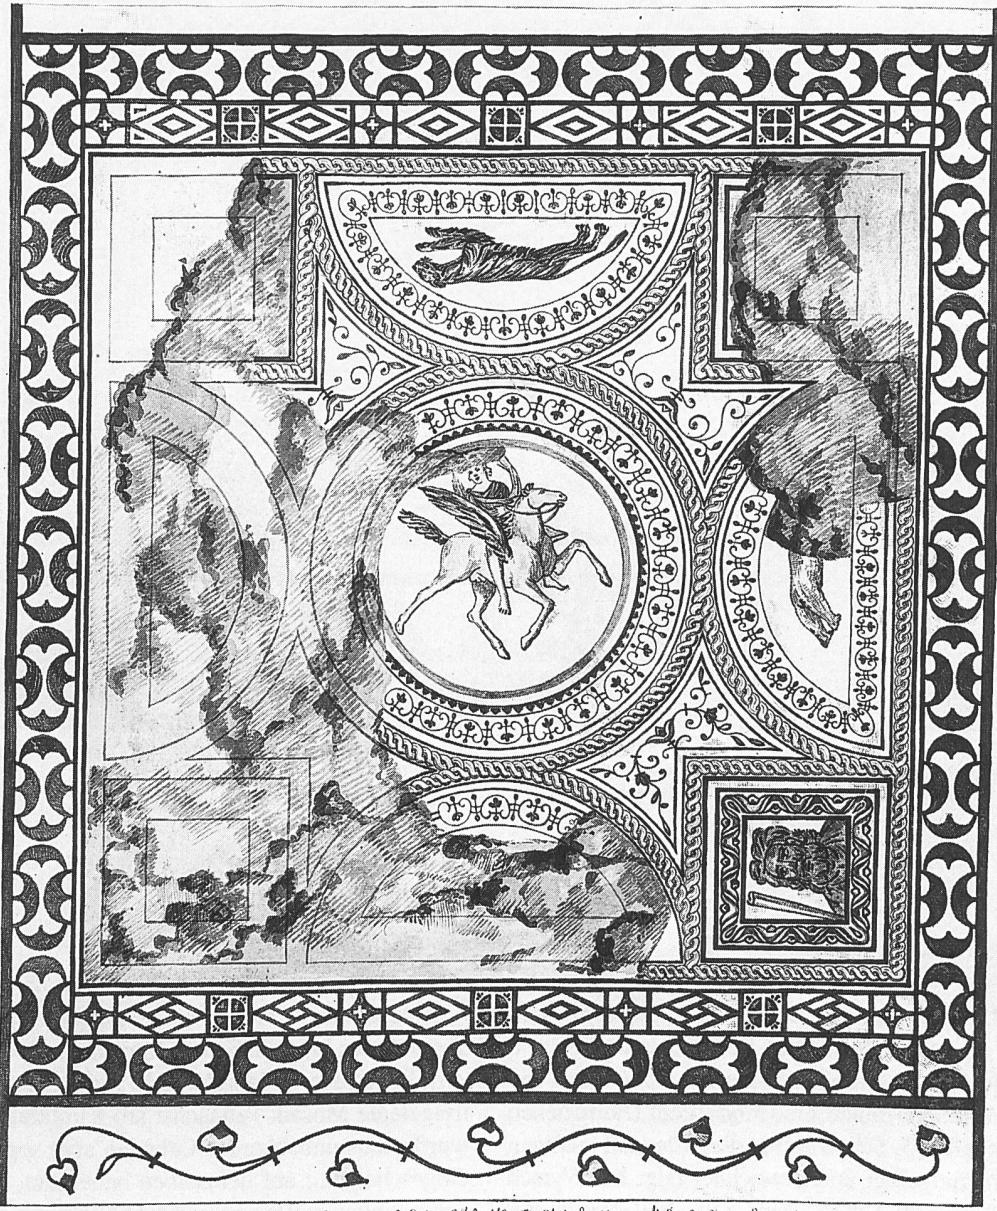
Abb. 7: Herzogenbuchsee-Kirche 1810. «Bellorophonmosaik» 2 und «Kreuzblütenmosaik» 3. Zeichnung L. Stürler 1811. ▶

Das bereits 1728 «bey Grabung des Fundaments der jetzigen Kirche ... auf der Mitternächtlichen Seiten der Kirchen und hinder dem Chor» bemerkte Kreuzblütenmosaik wurde 1767 «zwischen zwey Särgen hinab, grad hinter dem Thurm neben dem Chor ohngefehr 5. Schue tieff in die Erde» auf wenigen Quadratmetern freigelegt und gezeichnet (sig. M: Wyrsch Delin. Die 21 Augusti 1767<sup>17</sup>; Abb. 8)<sup>18</sup>. 1810 wurde der gleiche Mosaikboden<sup>19</sup> im Bereich der Nordwestecke des Chores nochmals aufgespürt und gezeichnet (sig. L. Stürler 1811; Abb. 7).<sup>20</sup>

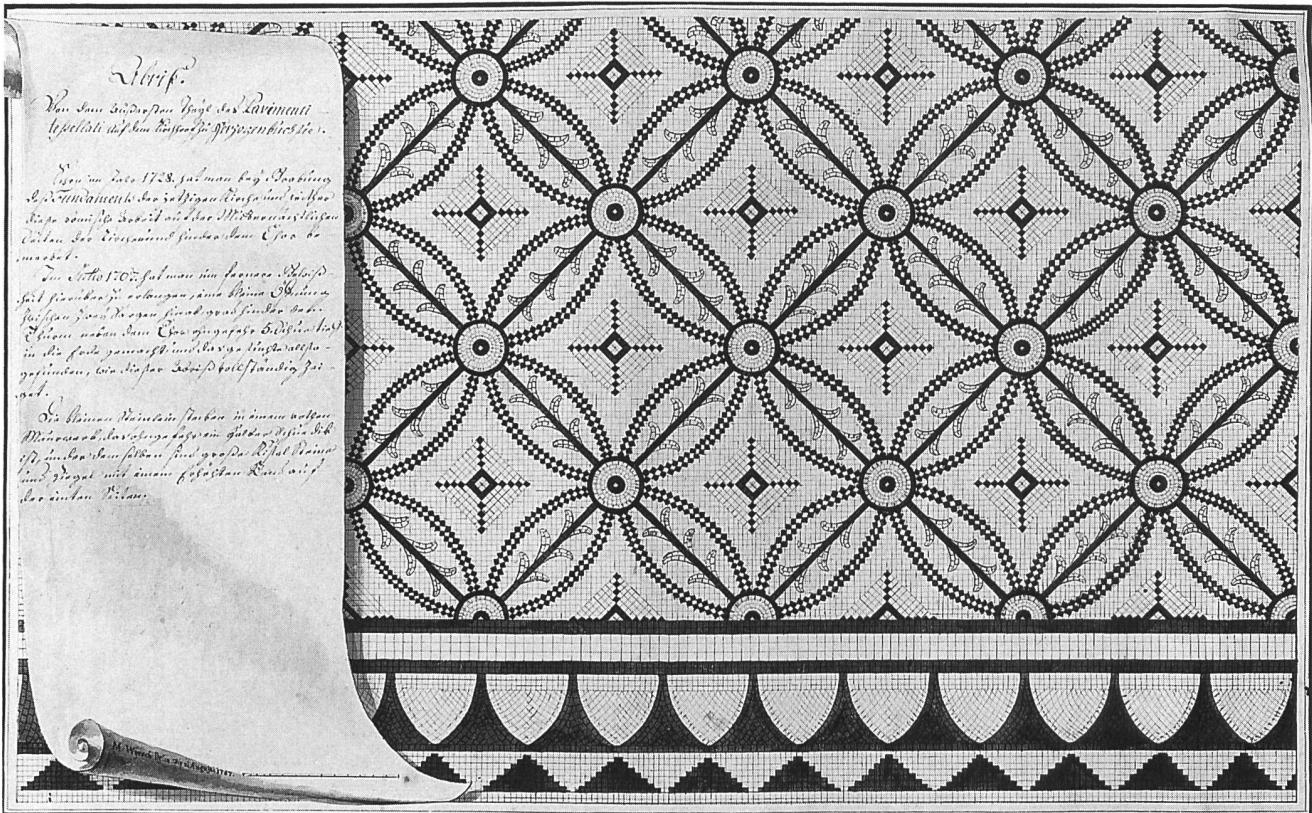
Abb. 8: Herzogenbuchsee-Kirche 1767. «Kreuzblütenmosaik» 3. Zeichnung M. Wyrsh 1767.

Aufgrund der unterschiedlichen Lokalisierung nehmen wir an, dass die beiden – qualitativ unterschiedlichen – zeichnerischen Dokumente von 1767 und 1811 zwei verschiedene Ausschnitte des gleichen Mosaiks zeigen; die Zeichnung von 1767 stammt von der – auf der Nordwestseite der Kirche gelegenen – Nordwestseite des Raumes, während mit der Zeichnung von 1810 die ganze nordöstliche Raumgrenze erfasst wurde, die wir östlich des Kirchenchores lokalisieren (Abb. 1). Aufgrund der uns zur Verfügung stehenden Angaben<sup>21</sup> rechnen wir einem rechteckigen Raum, der möglicherweise die gleichen Ausmaße aufweist wie der sog. «Bellerophonmosaik-Raum» 2 (5.35 x 6.45 m = etwa 18 x 22 röm. Fuss). Der Mosaikboden 3 ist laut Jahn in den 1830er Jahren weitgehend zerstört worden.<sup>22</sup>

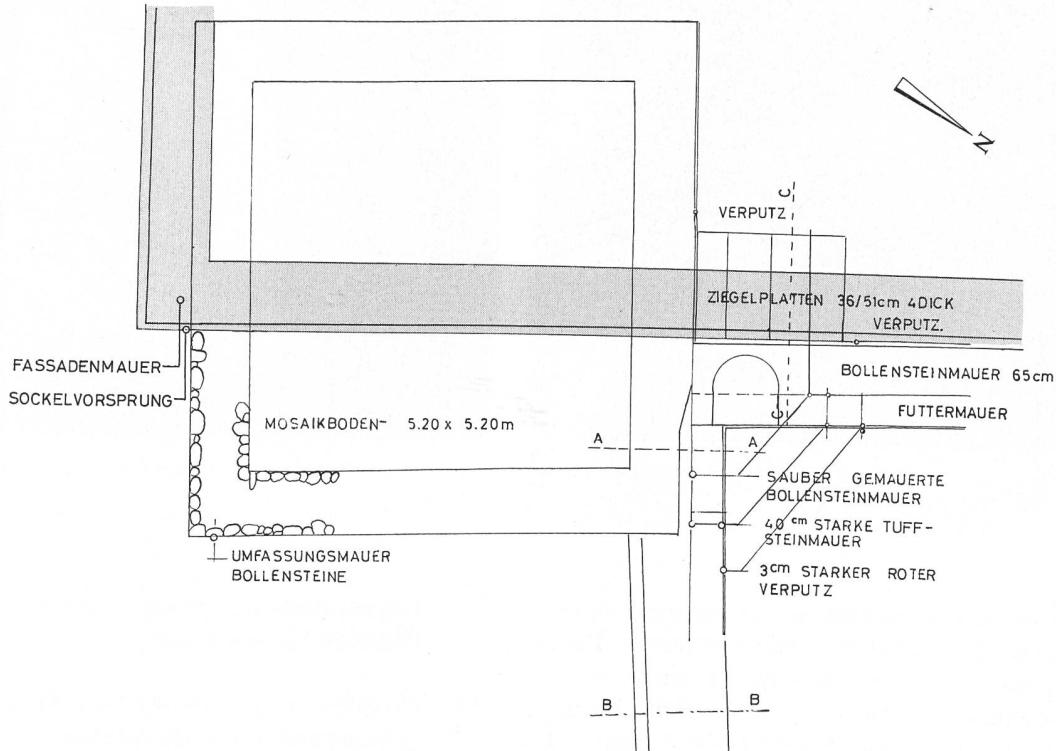
Abb. 9: Herzogenbuchsee-Kirche 1945. Situationsplan und Profile im Bereich des Mosaikraumes 1. Umzeichnung des Originalplanes vom Architekturbüro Bösiger und Brogi, Herzogenbuchsee, vom 14.4. und 18.5.1945. M. 1:100.

dung 9 wiedergegebenen Profilen lag der hypokaustierte Mosaikboden 1 1,7 m unter der Sockeloberkante der Kirche. Die beobachteten römischen Mauerreste waren bis auf etwa diese Höhe erhalten. Das Gehniveau des nordöstlich angrenzenden, mit Asche und Holzkohle verfüllten Raumes lag offenbar deutlich tiefer und seine Wände waren mit «rotem Verputz» versehen; Ziegelschrotmörtel haben wir des öfters in Zusammenhang mit Heizanlagen beobachtet. Auch der im westlich davon angrenzenden Raum beobachtete Ziegelplattenboden dürfte mit der Beheizung der Räume in Verbindung zu bringen sein. Ob allenfalls einer dieser letztgenannten Räume als Heizraum (mit Präfurnium) diente, muss mangels detaillierter Angaben offen bleiben. Der gegen Süden orientierte, hypokaustierte und mit einem Mosaikboden versehene Raum 1 kann – muss aber nicht – zu einer Badeanlage gehört haben. Bei den Mosaikböden 2 und 3 wurden keine Hinweise auf eine Fussbodenheizung gegeben. Aufgrund der von Jahn<sup>25</sup> erwähnten Masse dürften diese etwa 1.5–1.8 m unter dem Kirchenaussenniveau gelegen haben, also vermutlich auf gleicher Höhe wie der beheizte Mosaikboden 1. Für auf gleicher Höhe angelegte Fussböden spricht auch die von v. Gonzenbach<sup>26</sup> ausgesprochene Vermutung, die verschiedenen Mosaikböden seien etwa gleichzeitig verlegt worden (in den Jahrzehnten vor und nach 200 n.Chr.) und demnach zur gleichen Bauphase gehörig. Stimmt unsere Lokalisierung, so liegen die mit Mosaikböden versehenen Räume einerseits auf der Südseite (beheizter Raum 1) und andererseits auf der Nordseite (Räume 2 und 3; eventuell auch Raum 4) des in etwa West-Ost-orientierten (Haupt)Traktes der Villa (Abb. 1).

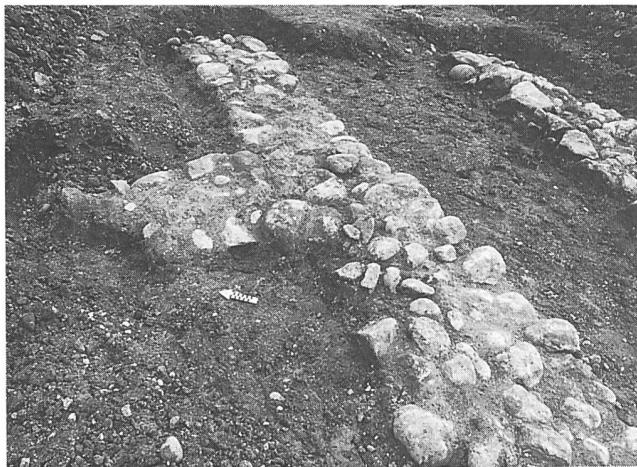
Abb. 10: Herzogenbuchsee-Kirchhof 1969. Parallel verlaufende Fundamentreste. Blickrichtung Ost.

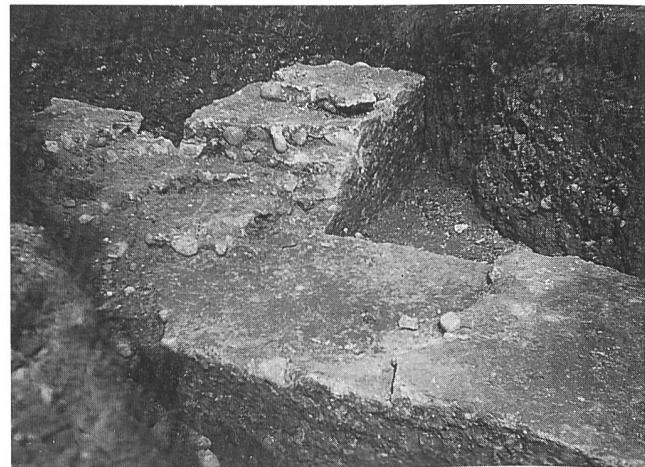
Abb. 11: Herzogenbuchsee-Finstergasse 1942. Mauerreste. Blickrichtung Ost.

1942 konnten nördlich der Finstergasse Mauerzüge beobachtet und dokumentiert werden (Abb. 1 und 11), die mit den anlässlich der Notgrabung 1990 beobachteten Strukturen direkt in Verbindung zu bringen sind.

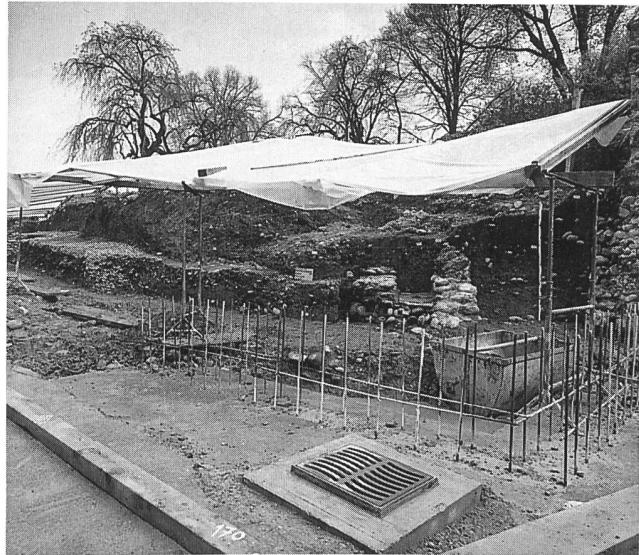
Abb. 12: Herzogenbuchsee-Finstergasse/nördliche Kirchhofmauer 1990. Übersichtsaufnahme. Am rechten Bildrand erkennt man die abgebrochene, nach Norden verlaufende Kirchhofmauer; rechts der Bildmitte zeigt sich der östliche Abflusskanal 2. Blickrichtung Südosten.

Die Grabung 1990 erstreckte sich über einen durchschnittlich etwa 2 m breiten und 25 m langen Streifen entlang der alten Kirchhofmauer (Abb. 12).

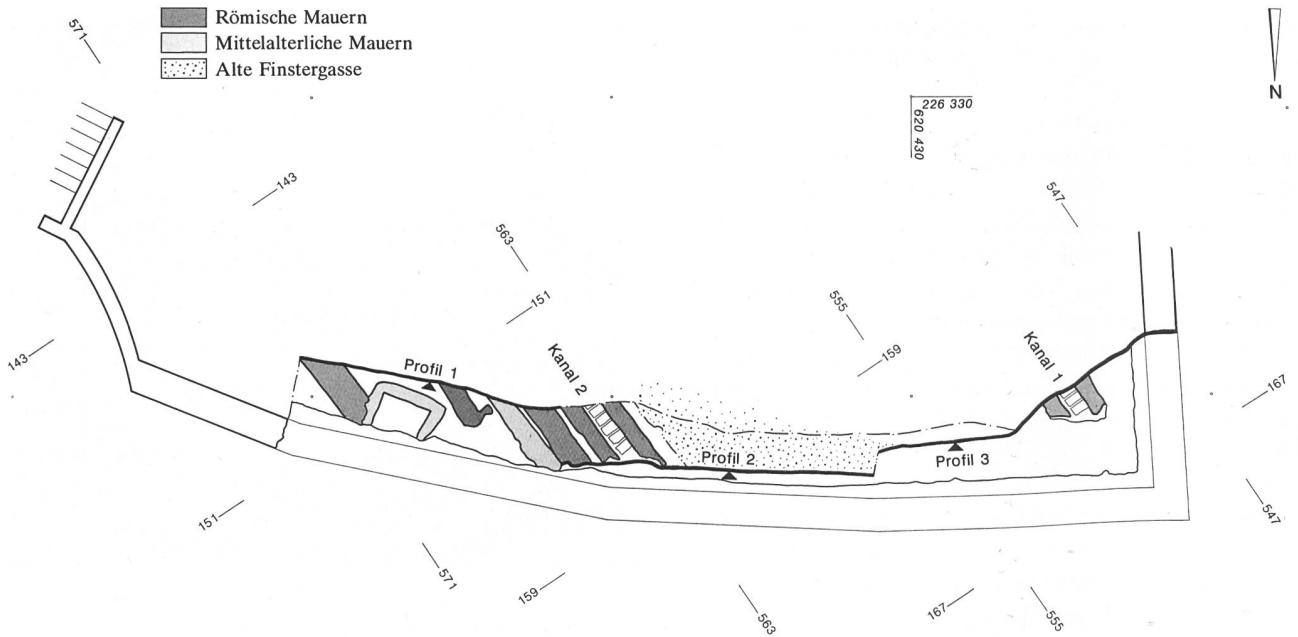
Abb. 13: Herzogenbuchsee-Finstergasse/nördliche Kirchhofmauer 1990. Übersichtsplan der ergrabenen Befunde und Lage der Profile. Koordinaten des freien Netzes. M. 1:200.

Die Flächenpläne (Abb. 13 und 14) und Profile (1–3; Abb. 15) zeigen folgende Strukturen und Schichtabfolge:

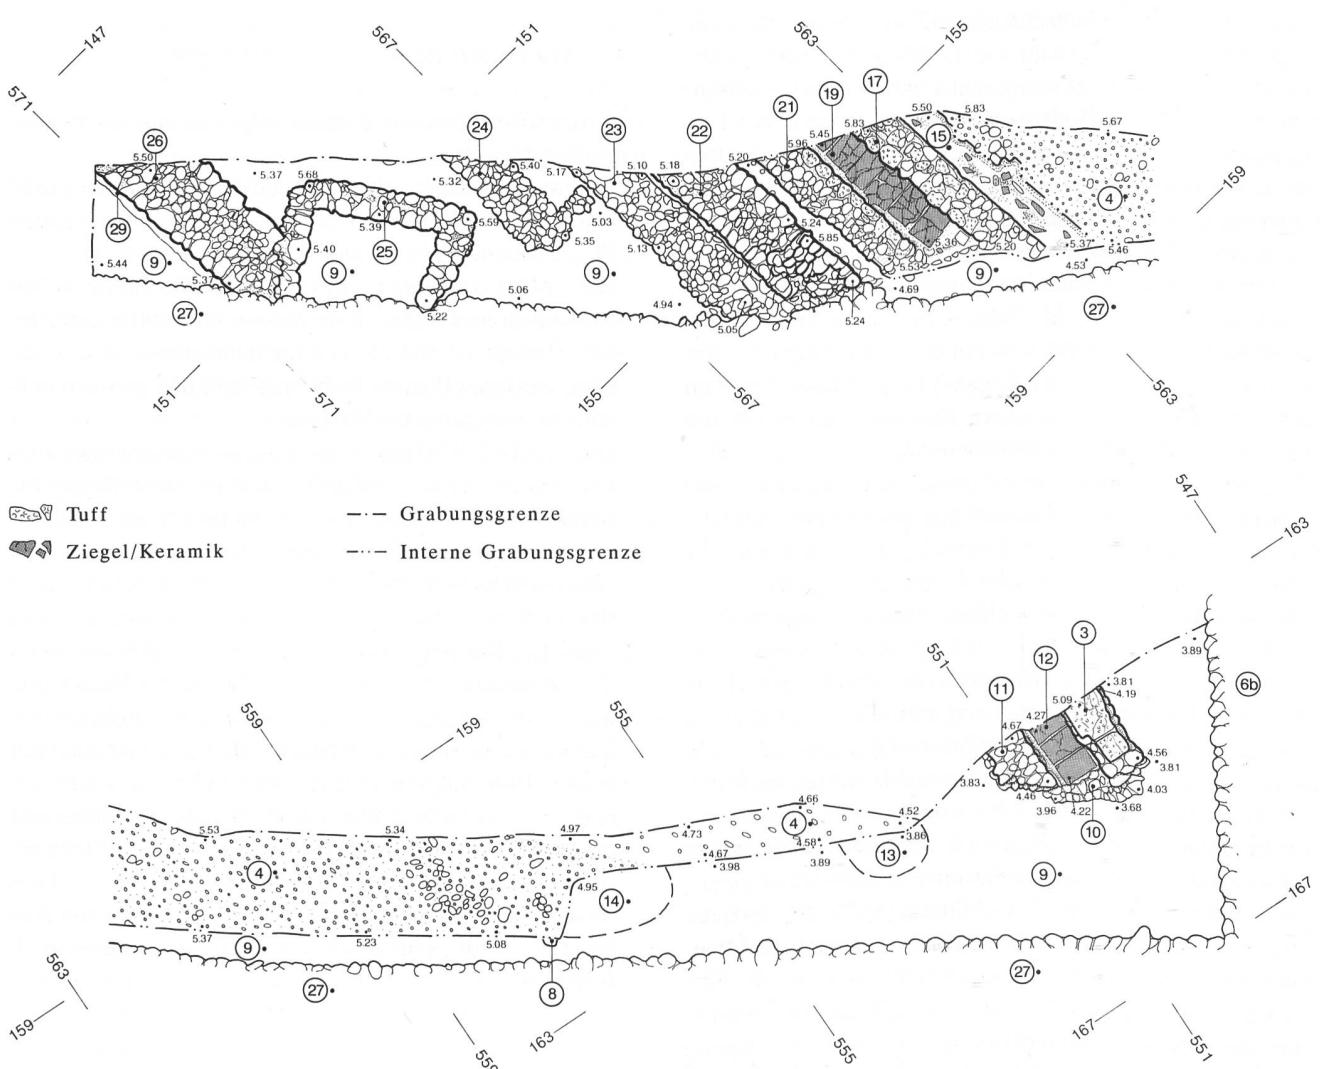
Abb. 14: Herzogenbuchsee-Finstergasse/nördliche Kirchhofmauer 1990. Flächenplan. Oben/links: östlicher Teil; unten/rechts: westlicher Teil. Koordinaten des freien Netzes. Die einzelnen Strukturen sind im Text (Kap. 2.2) erklärt. M. 1:100.

Die über einem sterilen Silt (9) liegende lehmige Schicht (8) enthält römische Funde. Die letztere repräsentiert zusammen mit der Mauerrollierung 24 eine ältere römische Bauphase. Darüber folgen zwei schwarze Brandschuttschichten (16=2 und 15) mit starker Beimengung von Tubuli und Ziegelmörtelbrocken. Dieser Abbruchschutt stammt wohl von weiter südlich – d.h. gegen die Kirche hin – abgebrochenen hypokaustierten Räumen; er liegt als Planie über den älteren römischen Befunden.

In der jüngeren römischen Bauphase wurden die Nord-Süd-verlaufenden Mauern 22 und 26 in den Abbruchschutt hineingestellt; die Mauergrube (7) zu Mauer 22 durchschlägt deutlich die älteren Schichten (15 und 16). Im Bereich der Mauer 26 und der dazugehörigen Mauergrube 29 sind die römischen Schuttschichten (15 und 16) nicht mehr vorhanden; der gleichartige Maueraufbau der Mauern 22 und 26 spricht jedoch dafür, dass diese gleichzeitig sind. Die beiden Abwasserkanäle 1 und 2 (Abb. 16–17) wurden ebenfalls in die darunterliegenden Schuttschichten (15 und 16) eingetieft. Sie zeigten den gleichen Verlauf wie die Mauern 22 und 26. Die Seitenwände (3 und 11) von Kanal 1 wurden mit Geröllsteinen aufgeführt, als Bodenbelag dienten umgedrehte Leistenziegel (12) auf der Rollierung (10). Mit dem Gewölbeansatz aus keilförmigen Tuffsteinen auf der westlichen Seitenwange (3) lässt sich eine lichte Höhe des Kanals von etwa 75 cm rekonstruieren. Die gemauerten Seitenwände (17 und 21) von Kanal 2 bestehen zum grossen Teil aus wiederverwendeten Tuffsteinen. Als Sohle wurden wie bei Kanal 2 umgedrehte Leistenziegel (19) auf der Rollierung (20) verwendet. Die Füllungen der Kanäle (1 und 18a–b) bestehen aus Abbruchschutt der jüngeren Bauphase, vermischt mit mittelalterlichem und neuzeitlichem Material.

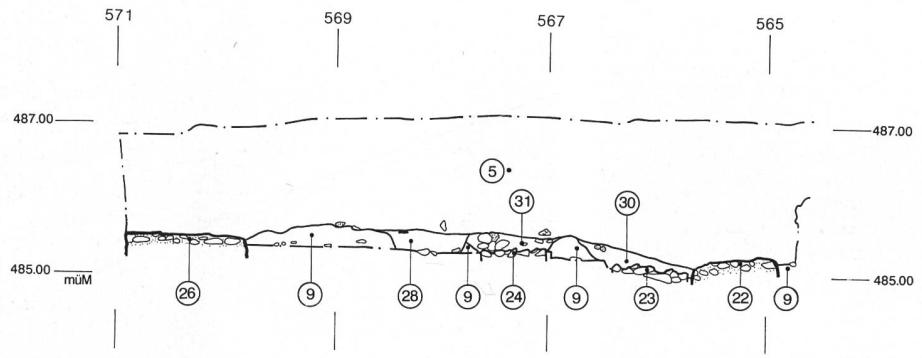
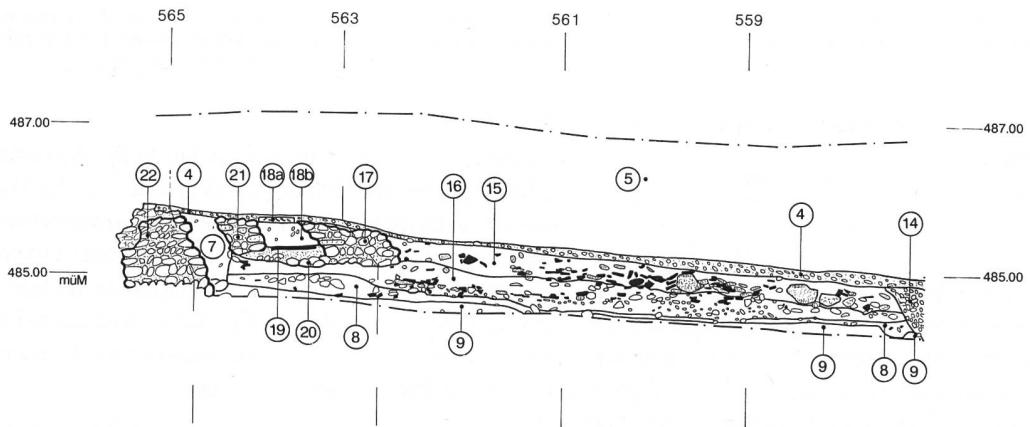
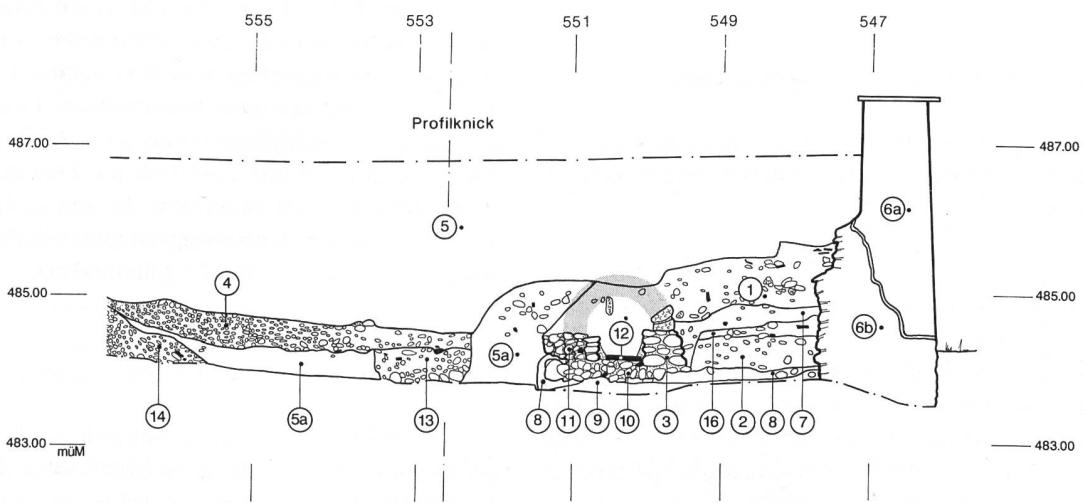
Abb. 15: Herzogenbuchsee-Finstergasse/nördliche Kirchhofmauer 1990. Profile. 1: Ostteil, 2: mittlerer Teil, 3: östlicher Teil. Da die Profile gekrümmt und insgesamt schräg zum Grabungsnetz verlaufen, sind die Abstände zwischen den einzelnen Achsen verschieden. Die einzelnen Strukturen sind im Text (Kap. 2.2) erklärt. M. 1:100.

Über den eben besprochenen römischen Strukturen und Schichten folgten mittelalterliche und neuzeitliche Befunde: Im Ostteil der untersuchten Fläche lag das mittelalterliche oder neuzeitliches Mauergeviert 25, das die östlichste römische Grundmauer 26 durchschlug. Eine neuzeitliche Aufschüttung (5a) und drei locker mit Geröllen verfüllte Drainagen (13, 14 und 23) griffen bis in die sterilen Schichten. Über diese Drainagen (13, 14) und teilweise direkt über die Abbruchkronen der römischen Mauern 17, 21 und 22 verlief die Kiespackung der alten Finstergasse (4), die bis zur Friedhofserweiterung 1852/53 benutzt worden ist. Die Entstehung der drei Ausrissgruben (28, 30 und 31) liegt zeitlich vor der Aufschüttung (5), kann aber ansonsten nicht näher einge-grenzt werden. Die in der Aufschüttung (5) über der Pflasterung der Finstergasse liegenden Skelette sind nach der Friedhoferweiterung bestattet worden. Die jetzt sanierungsbedürftige Kirchhofmauer (6b=27) wurde 1852/53 als Nordbegrenzung des erweiterten Friedhofs neu errichtet; gleichzeitig wurde die Finstergasse nach Norden verlegt. Der Westteil der alten Friedhofsmauer (6a) wurde bereits in den 40er Jahren erneuert.

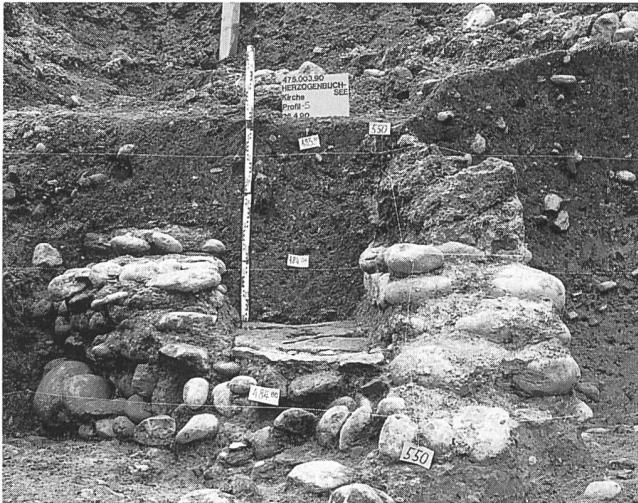
Abb. 16: Herzogenbuchsee-Finstergasse/nördliche Kirchhofmauer 1990. Abwasserkanal 1. Auf der rechten Seitenwange erkennen man den Gewölbeansatz aus Tuffsteinen. Blickrichtung Südosten.

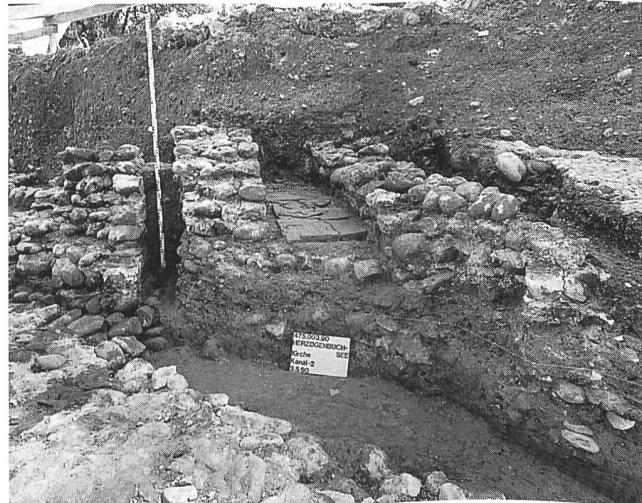
Abb. 17: Herzogenbuchsee-Finstergasse/nördliche Kirchhofmauer 1990. Abwasserkanal 2. Der Kanal ist in ältere Schuttschichten eingetieft. Am linken Bildrand erkennen man die Mauer 24, am rechten Bildrand die Kofferung der alten Finstergasse. Blickrichtung Südosten.

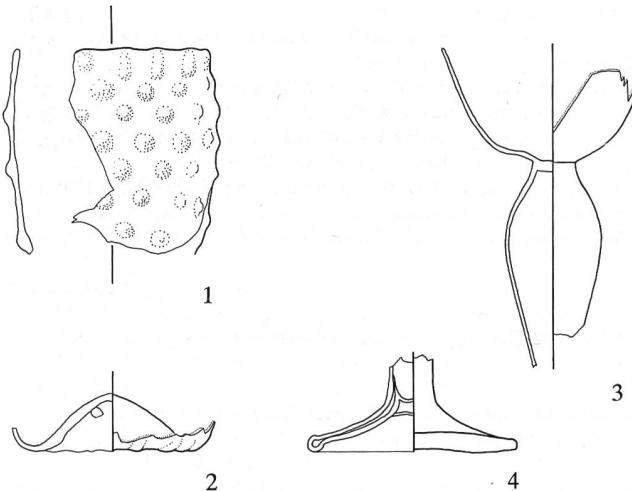
Abb. 18: Herzogenbuchsee-Finstergasse/nördliche Kirchhofmauer 1990. Glasfragmente aus der Auffüllschicht 5. 1–2 Warzenbecher, 3 Schaft mit Cuppaansatz eines Kelchglasses, 4 Fuss eines Kelchglasses auf hochgestochtem Fuss. M. 1:2.

Aus der Schicht 1 stammen zahlreiche, nahe beieinander gefundene Glasfragmente. In der Mehrheit handelt es sich um Butzenglasscheiben. Darunter befanden sich aber auch Scherben von Warzenbechern (Abb. 18,1-2), ein Schaftragment mit Cuppaansatz eines Kelchglases (Abb. 18,3) und der hochgestossene eines solchen (Abb. 18,4). Die Glasfunde werden ins 16./17. Jahrhundert datiert.<sup>30</sup>
