**Artikel:** Herzogenbuchsee-Kirche/Finstergasse 1990 : Grabungsergebnisse und Dokumente zur römischen Villa

# Herzogenbuchsee - Kirche/Finstergasse 1990.

## Grabungsergebnisse und Dokumente zur römischen Villa

Peter J. Suter, René Bacher und Franz E. Koenig

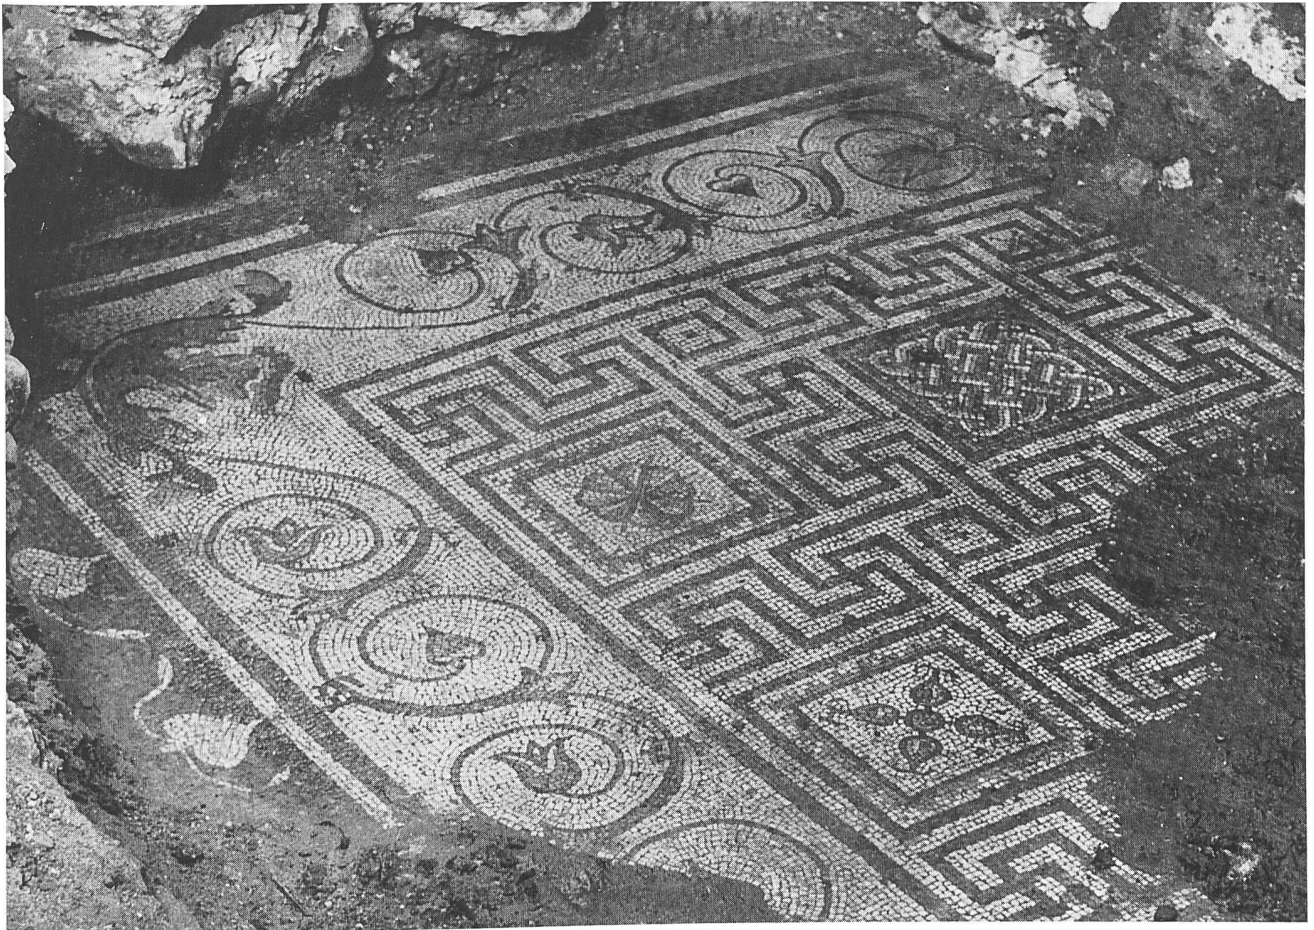
Abb. 2: Herzogenbuchsee-Kirche 1920. «Linienmäandermosaik» 1 – westlicher, innerhalb der Kirche gelegener Mosaikteil. Nordwestecke. Blickrichtung Nord.

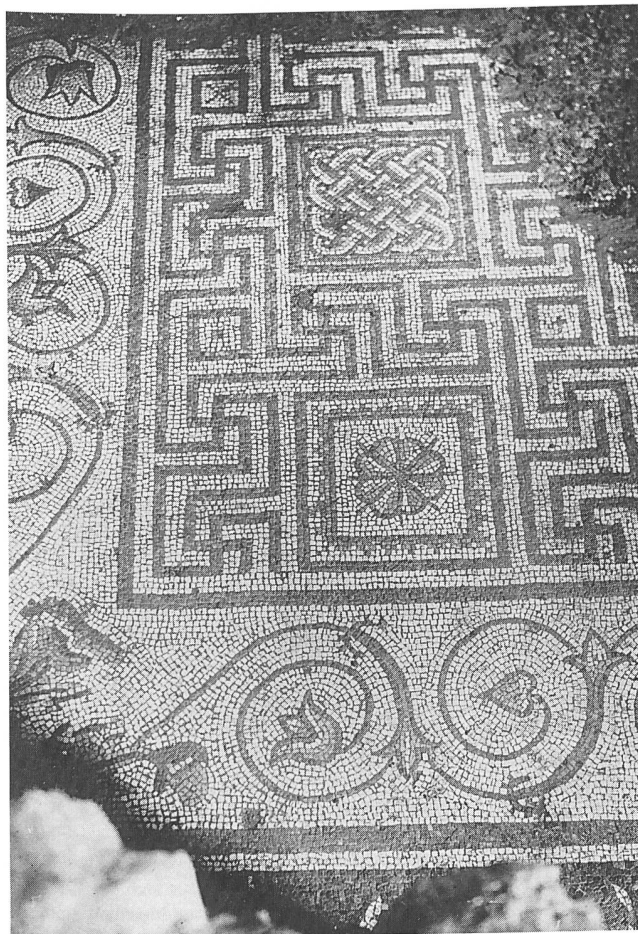
◀ Abb. 3: Herzogenbuchsee-Kirche 1920. «Linienmäandermosaik» 1 – westlicher, innerhalb der Kirche gelegener Mosaikteil. Nordwestecke. Blickrichtung Nordost.

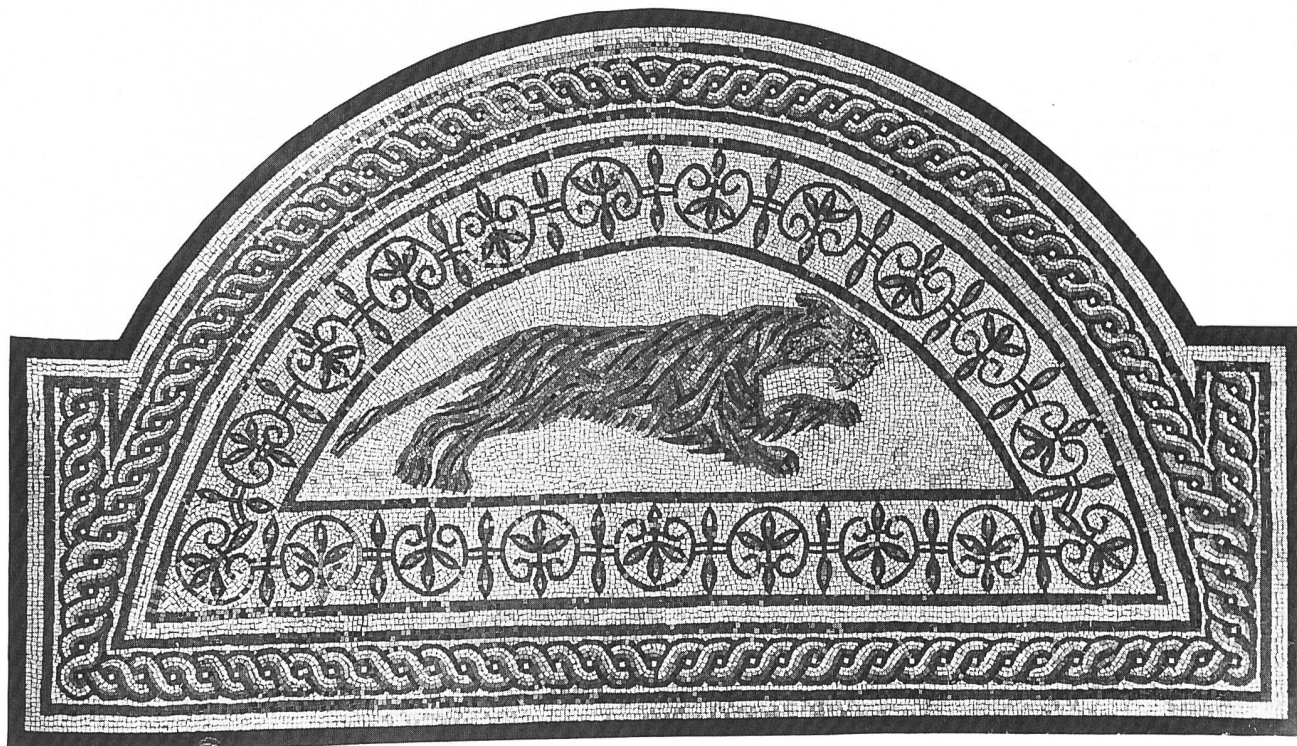
Abb. 5: Herzogenbuchsee-Kirche 1810. «Rekonstruktion» des Halbkreismotivs mit Tiger/Panther des «Bellerophonmosaik» 2. Die Rekonstruktion stimmt nicht mit den Stürlerschen Zeichnungen (Abb. 6–7) überein. BHM-Inv.Nr. 39424.

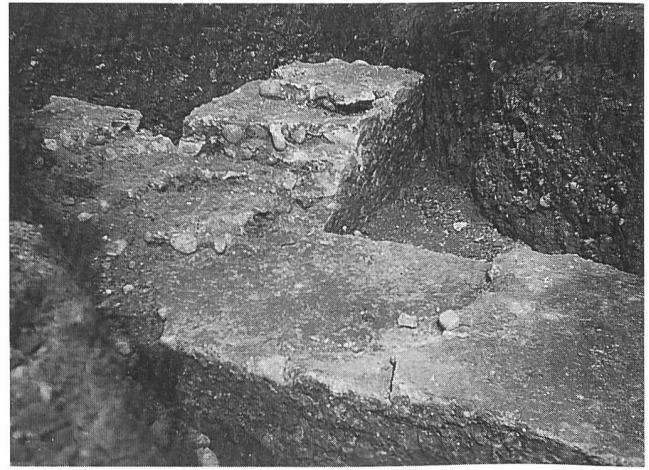
Abb. 11: Herzogenbuchsee-Finstergasse 1942. Mauerreste. Blickrichtung Ost.

1942 konnten nördlich der Finstergasse Mauerzüge beobachtet und dokumentiert werden (Abb. 1 und 11), die mit den anlässlich der Notgrabung 1990 beobachteten Strukturen direkt in Verbindung zu bringen sind.

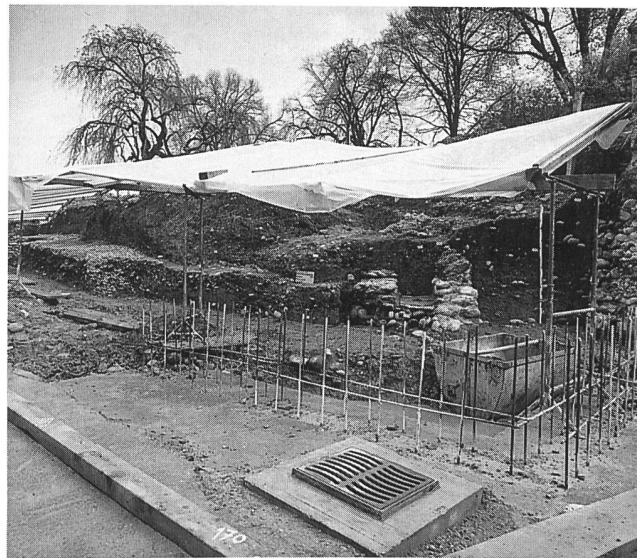
Abb. 12: Herzogenbuchsee-Finstergasse/nördliche Kirchhofmauer 1990. Übersichtsaufnahme. Am rechten Bildrand erkennt man die abgebrochene, nach Norden verlaufende Kirchhofmauer; rechts der Bildmitte zeigt sich der östliche Abflusskanal 2. Blickrichtung Südosten.

Die Grabung 1990 erstreckte sich über einen durchschnittlich etwa 2 m breiten und 25 m langen Streifen entlang der alten Kirchhofmauer (Abb. 12).

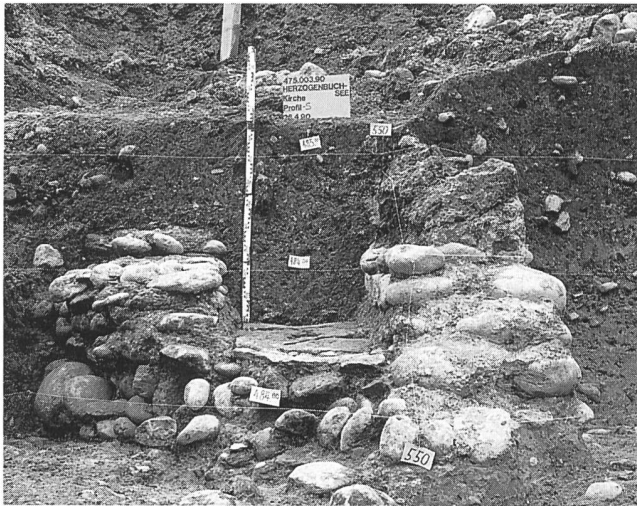
Abb. 16: Herzogenbuchsee-Finstergasse/nördliche Kirchhofmauer 1990. Abwasserkanal 1. Auf der rechten Seitenwange erkennt man den Gewölbeansatz aus Tuffsteinen. Blickrichtung Südosten.

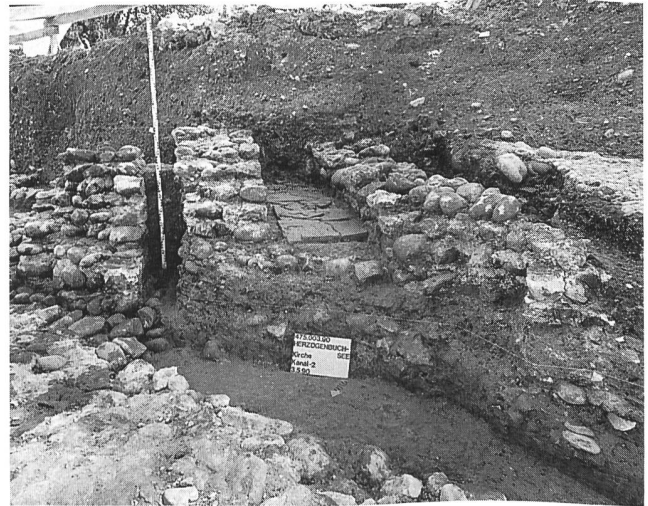
Abb. 17: Herzogenbuchsee-Finstergasse/nördliche Kirchhofmauer 1990. Abwasserkanal 2. Der Kanal ist in ältere Schuttschichten eingetieft. Am linken Bildrand erkennt man die Mauer 24, am rechten Bildrand die Koffering der alten Finstergasse. Blickrichtung Südosten.
