Artikel: Reconvilier, église St-Léonard de Chaindon : analyse archéologique du

## Reconvilier, église St-Léonard de Chaindon. Analyse archéologique du clocher 1992

Laurent Auberson, Jachen Sarott

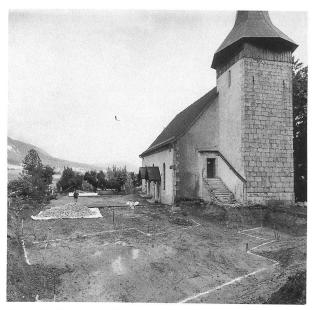
Fig. 1: L'église en cours de restauration, vue du nord, avril 1991.

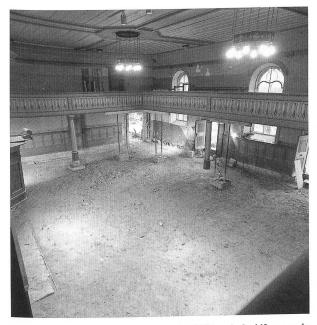
Fig. 4: L'intérieur de l'église en novembre 1991 après le défonçage du sol. La couche du remblai était assez épaisse pour éviter une fouille. Vue vers le nord-ouest.

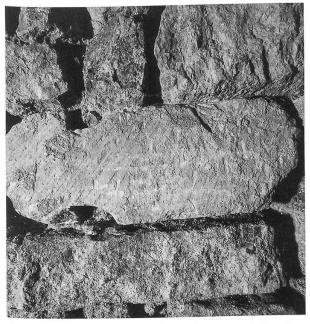
Fig. 6: La réfection du crépis a permis de dégager plusieurs fragments de l'ancienne église, détruite en 1739. Ici un élément d'une voûte gothique.

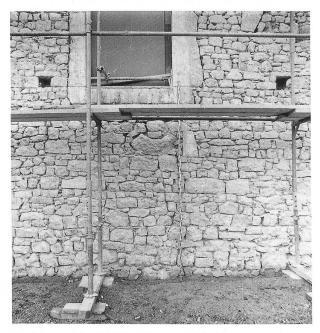
Fig. 7: Le recrépissage de l'extérieur a permis la découverte de plusieurs fragments romans, comme un arc de fenêtre (v. flèche) – réutilisé à l'envers dans la maçonnerie du 18° siècle.

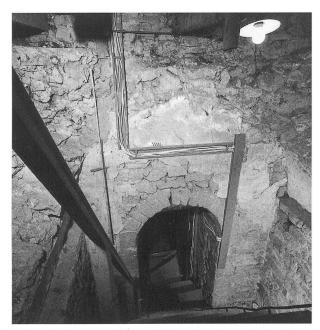
Fig. 8: Entrée du clocher. A droite on voit les restes de l'ancienne voûte.

Le rez-de-chaussée de la tour a été modifié, au plus tard lors de la réfection de la façade occidentale (phase 4): une voûte (2.2.3) couvrait autrefois ce passage, voûte dont les amorces sont conservées, avec des éléments du coffrage (2.1.2 [empreinte du coffrage], 2.1.3, 2.2.2, 2.3.2, 2.3.3 [empreinte du coffrage]), suffisant à nous montrer encore un plein cintre dont le sommet est orienté dans l'axe est-ouest et se situe 3,30 m plus haut que le sol actuel. Le couvrement paraît avoir été mis en place avant le mur oriental du clocher. Afin de mieux asseoir la voûte, on l'a fait reposer de part et d'autre sur une saillie du mur du clocher (2.1.1 et 2.3.1). Plus haut déjà, au niveau de l'extrados de la voûte, une saillie dans les murs nord et sud (2.1.5 et 2.3.5) marquait un élargissement destiné à les renforcer. L'intrados de la voûte est constitué de blocs allongés disposés en claveaux. Il est enduit d'un abondant mortier fin à la chaux et d'un badigeon (2.1.4, 2.2.4, 2.3.4), qui sont probablement d'origine. Cet enduit se retrouve sur le mur oriental de la tour, mais apparemment seulement jusqu'à la hauteur du départ de l'arc de la porte, et pas plus bas. Il couvrait, en partie du moins, les claveaux de l'arc de la porte. Vers l'ouest, il s'arrête à l'emplacement des actuels angles nord-ouest et sud-ouest, semblant indiquer le tracé du parement intérieur du mur occidental d'origine. Comme cette voûte traversait toute la longueur de la tour, l'accès aux étages supérieurs ne devait pas se faire par là, mais par l'extérieur et par le côté occidental, puisqu'aucune trace de porte n'a été repérée au sud ni au nord. Il n'est pas certain que la raison d'être de la voûte réside exclusivement dans des considérations statiques. Nous voyons plutôt là l'intention de cloisonner l'espace intérieur de la tour et de réaliser un passage couvert, qui était peut-être le couloir d'accès principal à l'église. La disparition complète de la façade occidentale dans son premier état nous interdit toute certitude à cet égard.

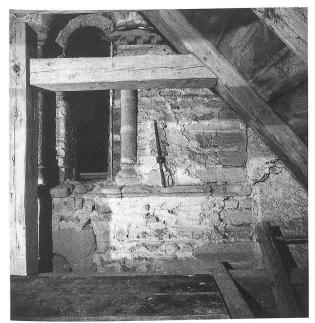
Fig. 9: Le côté est est abrité par la couverture de la nef actuelle. Baie jumelée (2.2.9). Vue vers l'ouest.

A l'étage supérieur, ce sont deux baies (2.2.9) qui ajourent la façade. Reposant également directement sur la corniche, elles sont distantes l'une de l'autre de 84 cm. Elles n'ont pas été disposées de façon exactement centrée dans la façade et montrent un décalage d'environ 10 cm vers le sud. Vers l'intérieur, la tablette se prolonge, marquant une légère pente ascendante, sous la forme d'une simple arase de maçonnerie. Les arcs en plein cintre sont faits de claveaux de molasse reposant sur des tailloirs à profil en talon droit. Ils sont rehaussés d'une archivolte à profil semi-circulaire qui ne fait pas saillie dans la façade. Au centre, c'est une même pièce qui reçoit les deux arcs. Pour les retombées extérieures des arcs, seul le tailloir nord est conservé, orné de modillons. Les baies proprement dites sont marquées par de simples jambages en molasse, mais elles sont encadrées par des colonnes dont les bases moulurées, partiellement conservées, présentent un tore à griffes surmonté d'une scotie. Les chapiteaux couronnant les colonnes sont, comme tous ces décors, d'une facture simple mais harmonieuse. Un astragale les sépare du fût de la colonne; sur la face visible sont faiblement sculptées deux feuilles au contour simple; entre le tailloir et la corbeille du chapiteau, la transition est marquée par un abaque taillé dans la même pièce que le chapiteau. Les baies mesurent 54 cm de largeur pour une hauteur de 1,84 m.

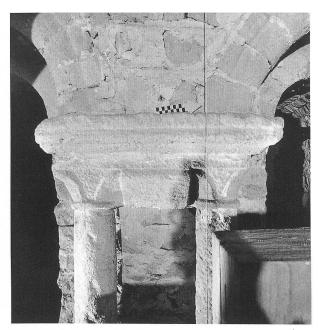
Fig. 10: Baie double, posée sur deux colonnes (2.2.9).

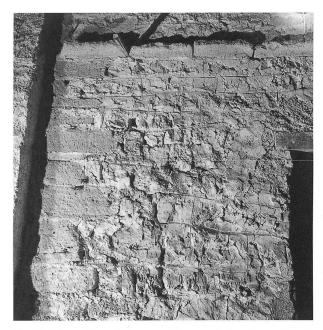
Fig. 11: Jointoyage en pietra rasa, côté est du clocher.

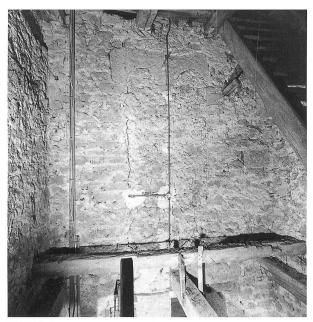
Fig. 12: La fenêtre murée (2.2.7) dans la paroi est du clocher. Vue vers l'est.

Sur ce mur sont apparues trois baies, dont une double, parfaitement intactes, mais à peine signalées jusqu'alors, quoique bien visibles dans les combles de la nef. Au-dessus de la corniche inférieure, au milieu de la façade, s'ouvre une baie jumelée (2.2.7) dont la couverture est marquée par deux arcs en plein cintre, faits chacun d'un seul bloc de molasse. En dessous de ces arcs, à leur point de rencontre, se trouve encore un bloc de molasse au profil apparemment ravalé et qui doit avoir été le chapiteau d'une colonnette servant de meneau à la fenêtre. Ce bloc présentant un joint horizontal avec les arcs, il est impossible qu'il ait pu rester comme une clef suspendue sans être soutenu par un élément vertical. Nous reviendrons sur cette question dans notre interprétation. La tablette de la baie est formée par la corniche elle-même. Elle marque une légère inclinaison descendant de l'intérieur vers l'extérieur. L'ouverture a été comblée dans une phase postérieure (4, ci-dessous). Ses dimensions atteignent 1,90 m sur 1,10 m.

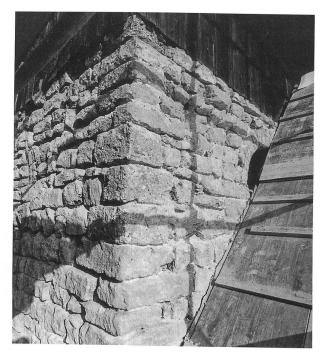
Fig. 13: Corniche à profil en simple cavet (2.2.11), angle sud-est.

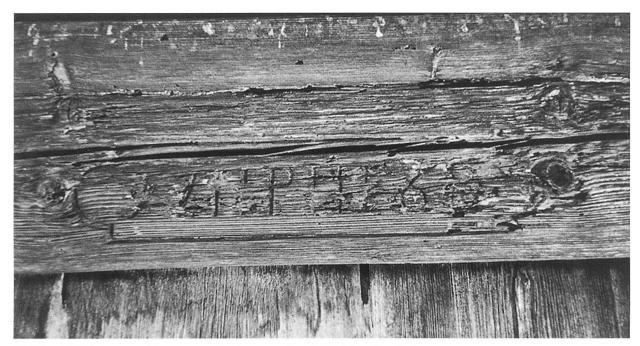
Fig. 14: Façade nord. Inscription sur la corniche de bois: 17 I HP M[?]A[?] 86[év. 88 ou 89?].

Cette date ne s'accorde pas avec celle fournie par la dendrochronologie, ni avec la phase de construction suivante. A défaut de tout autre recoupement possible, il ne faut pas accorder une importance démesurée à cette inscription, qui n'a peut-être aucun rapport avec une opération architecturale<sup>34</sup>.

<sup>34</sup> La facture plutôt maladroite de cette inscription, qui chevauche deux blocs, laisse penser qu'elle a été appliquée ultérieurement sur des pierres déjà posées.

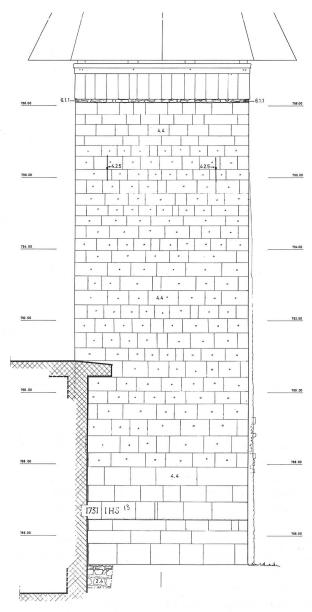
Fig. 16: Façade ouest du clocher. Ech. 1:100.

Cette façade est seulement mentionnée dans cette étape, ayant été entièrement refaite ultérieurement (phase 4).

Nous pouvons seulement affirmer que son emplacement coïncide exactement avec celui défini à l'origine puisque les fondations des angles extérieurs nord-ouest<sup>12</sup> et sud-ouest ont été observées et en raison de l'arrêt net de la voûte dans le côté ouest du passage intérieur. Il est probable qu'un affaiblissement de la tour, voire même un effondrement partiel, ait justifié cette importante réparation.

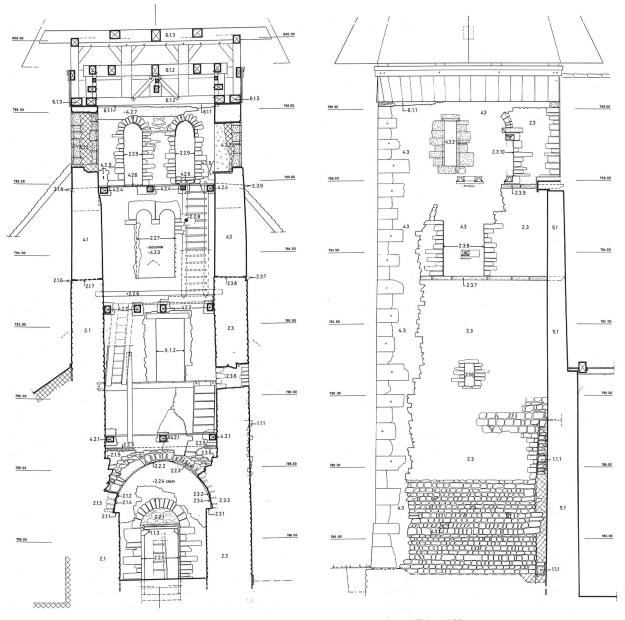
Fig. 17: Coupe transversale vers l'est. Ech. 1:100.

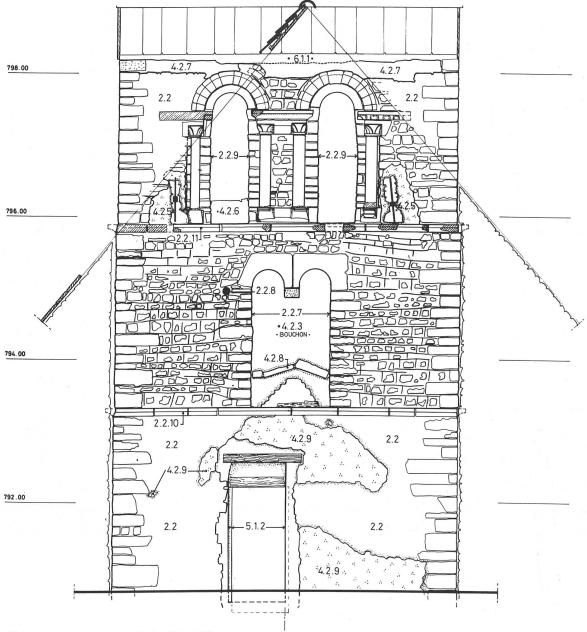
Fig. 19: Partie de la façade est du clocher. Ech. 1:50.

La façade extérieure n'a été analysée que depuis le niveau du plancher des combles de la nef actuelle, qui s'appuie contre le clocher. En dessous, elle a été remplacée par la maçonnerie du temple (phase 5). Abritée par la couverture de la nef, la façade a conservé un abondant jointoyage en pietra rasa dont les joints ont été tirés au fer. L'élévation est rythmée par deux corniches (2.2.10 et 2.2.11) à profil en simple cavet, faites de blocs de molasse qui n'étaient pas enduits. Au-dessus de la corniche supérieure, la façade

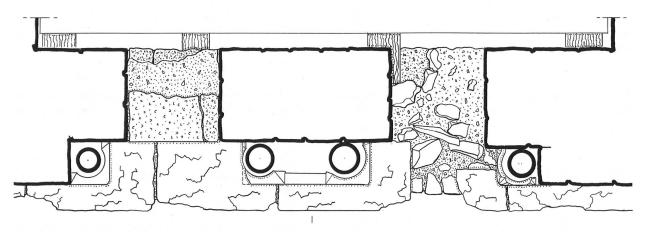
Fig. 21: Baies jumelées. Plan. Ech. 1:20.

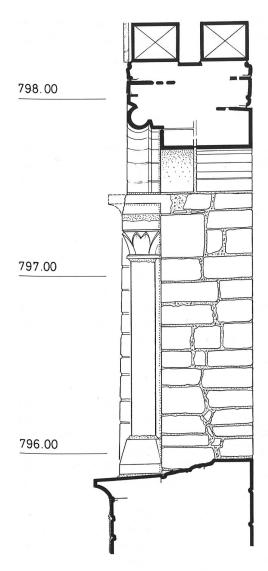
Fig. 22: Baies jumelées. Coupe. Ech. 1:20.

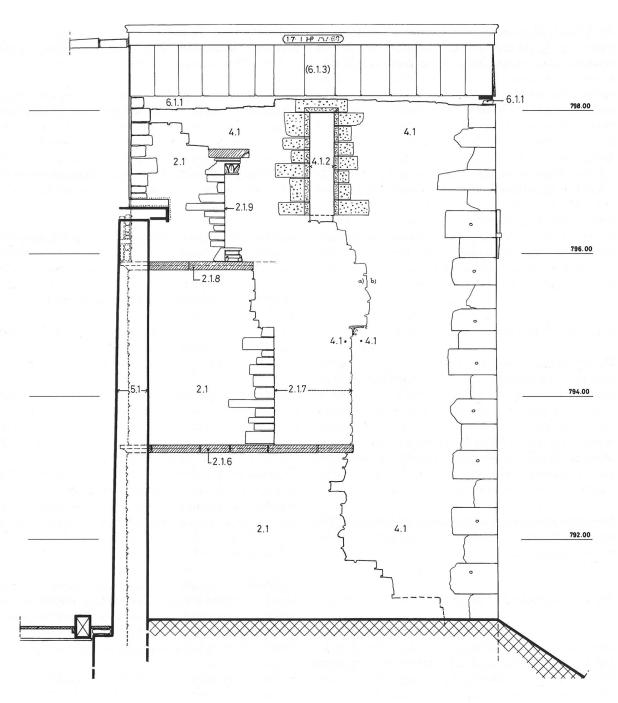
Fig. 23: Partie de la façade nord du clocher. Ech. 1:50.

La façade extérieure n'a été analysée que jusqu'au niveau de la toiture de l'annexe moderne, dont la construction avait, avant notre intervention déjà, rendu la partie inférieure du clocher inaccessible, doublée par un mur de plots de ciment. La maçonnerie gothique (cette datation étant justifiée plus bas) est conservée sur environ la moitié de la surface observée du mur, une importante réparation étant intervenue plus tard (phase 4, qui a touché tout le mur occidental).

La façade était rythmée dans son état originel par deux corniches (2.1.6 et 2.1.8) partiellement préservées, aux altitudes de 795,88 et 793,32 m respectivement. Ces corniches existaient également sur les autres façades. La corniche inférieure sert de tablette à une grande baie médiane (2.1.7), parfaitement centrée, dont seul le piédroit oriental est intact. L'autre piédroit n'est pas conservé, mais son emplacement peut être reconstitué avec certitude, car le bouchon (4.1) qui a obstrué plus tard cette fenêtre a été appuyé contre les deux montants et l'alignement vertical reste parfaitement visible, même là où le piédroit a disparu. Nous obtenons ainsi une largeur d'ouverture de 1,10 m, ce qui correspond exactement à la dimension de la fenêtre de la façade orientale (2.2.7), décrite ci-après. Par analogie, nous pouvons supposer également une hauteur semblable, soit 1,90 m. La reconstitution du linteau à double arcade, par analogie, même si elle est très vraisemblable, reste du domaine de la conjecture.

Au niveau supérieur, au-dessus de la seconde corniche, nous pouvons sans risque reconstituer deux baies semblables à celles de la façade orientale, décrites ci-après. Les indices conservés le laissent en effet penser. Nous avons pu observer dans la façade le chapiteau et la base de la colonne extérieure de la baie orientale (2.1.9). La colonne ellemême a disparu, remplacée par un bouchon de maçonnerie qui a uniformisé le nu de la façade en supprimant le ressaut de l'ébrasement. Ce ressaut était destiné à recevoir les colonnes, afin qu'elles ne fissent point saillie dans le nu du mur. Comme sur la façade orientale, les blocs dans lesquels ont été taillés le chapiteau et la base ne sont pas des pièces isolées, mais appartiennent aussi à la façade elle-même. Le chapiteau présente, sur sa face visible, trois feuilles à contour simple et rainure médiane. Il se distingue ainsi des chapiteaux de la façade orientale, dont les corbeilles sont ornées de deux feuilles seulement. La base montre un tore à griffes surmonté d'une scotie. Du reste de l'ordonnance, seul le tailloir est conservé, mais son profil a été ravalé. La fenêtre supérieure que nous venons de décrire est un peu plus éloignée (d'une trentaine de centimètres) de l'angle de la façade que celle qui lui fait suite sur le mur oriental. Cette différence tient peut-être à la largeur légèrement supérieure de la façade septentrionale.
