Artikel: Reconvilier, église St-Léonard de Chaindon : analyse archéologique du clocher 1992

Reconvilier, église St-Léonard de Chaindon. Analyse archéologique du clocher 1992

Laurent Auberson, Jachen Sarott

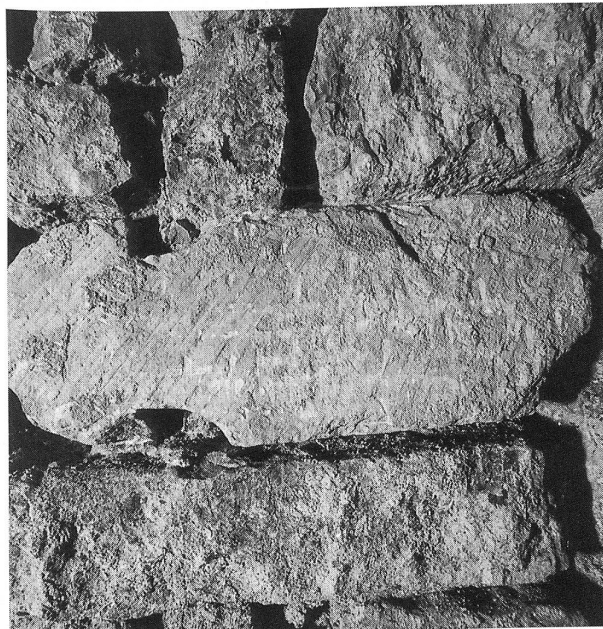
Fig. 6: La réfection du crépis a permis de dégager plusieurs fragments de l'ancienne église, détruite en 1739. Ici un élément d'une voûte gothique.

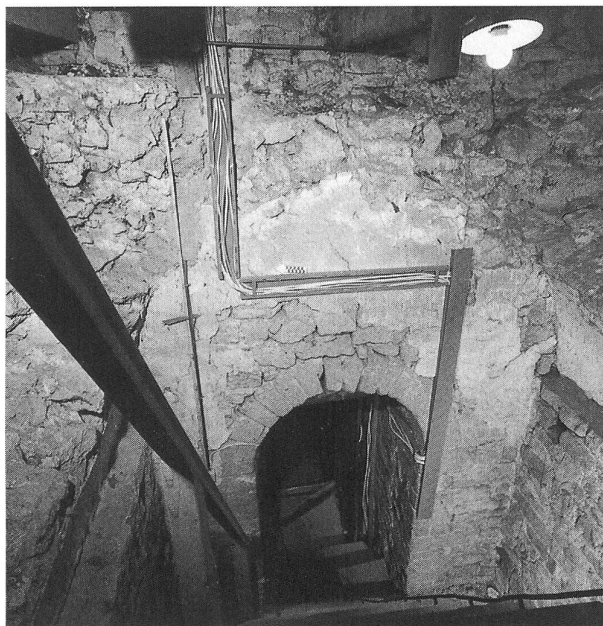
Fig. 8: Entrée du clocher. À droite on voit les restes de l'ancienne voûte.

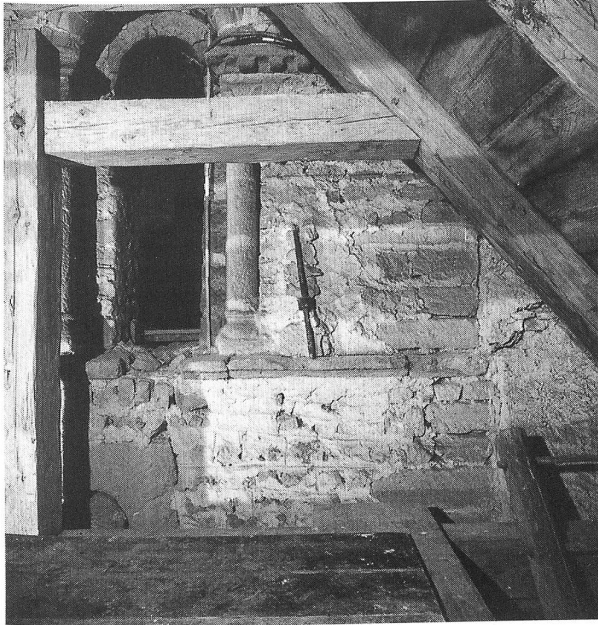
Fig. 9: Le côté est est abrité par la couverture de la nef actuelle. Baie jumelée (2.2.9). Vue vers l'ouest.

A l'étage supérieur, ce sont deux baies (2.2.9) qui ajoutent la façade. Reposant également directement sur la corniche, elles sont distantes l'une de l'autre de 84 cm. Elles n'ont pas été disposées de façon exactement centrée dans la façade et montrent un décalage d'environ 10 cm vers le sud. Vers l'intérieur, la tablette se prolonge, marquant une légère pente ascendante, sous la forme d'une simple arase de maçonnerie. Les arcs en plein cintre sont faits de claveaux de molasse reposant sur des tailloirs à profil en talon droit. Ils sont rehaussés d'une archivolt à profil semi-circulaire qui ne fait pas saillie dans la façade. Au centre, c'est une même pièce qui reçoit les deux arcs. Pour les retombées extérieures des arcs, seul le tailloir nord est conservé, orné de modillons. Les baies proprement dites sont marquées par de simples jambages en molasse, mais elles sont encadrées par des colonnes dont les bases moulurées, partiellement conservées, présentent un tore à griffes surmonté d'une scotie. Les chapiteaux couronnant les colonnes sont, comme tous ces décors, d'une facture simple mais harmonieuse. Un astragale les sépare du fût de la colonne; sur la face visible sont faiblement sculptées deux feuilles au contour simple; entre le tailloir et la corbeille du chapiteau, la transition est marquée par un abaque taillé dans la même pièce que le chapiteau. Les baies mesurent 54 cm de largeur pour une hauteur de 1,84 m.

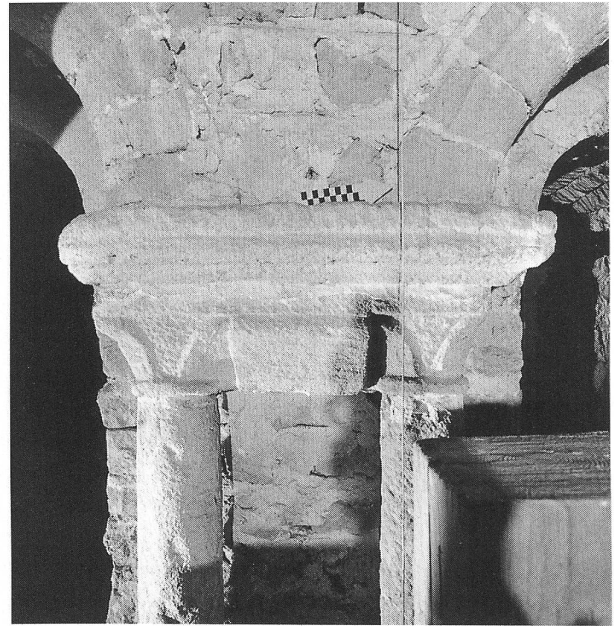
Fig. 10: Baie double, posée sur deux colonnes (2.2.9).

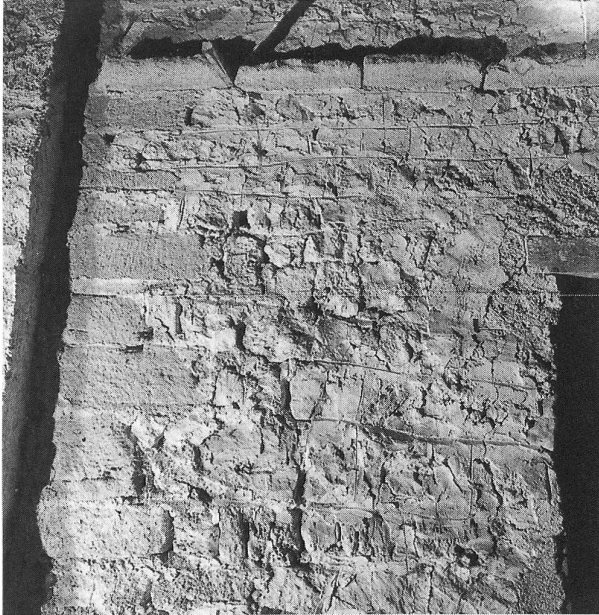
Fig. 11: Jointoyage en pietra rasa, côté est du clocher.

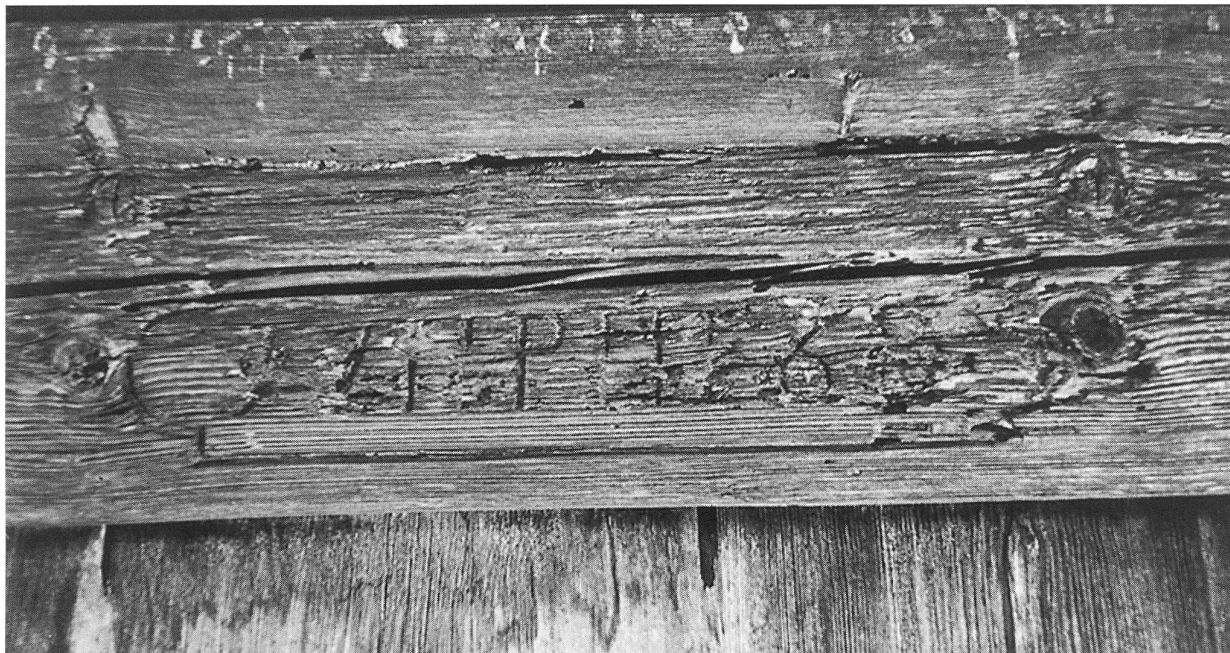
Fig. 14: Façade nord. Inscription sur la corniche de bois: 17 I HP M[?]A[?] 86[év. 88 ou 89?].

Cette date ne s'accorde pas avec celle fournie par la dendrochronologie, ni avec la phase de construction suivante. A défaut de tout autre recoupement possible, il ne faut pas accorder une importance démesurée à cette inscription, qui n'a peut-être aucun rapport avec une opération architecturale³⁴.

³⁴ La facture plutôt maladroite de cette inscription, qui chevauche deux blocs, laisse penser qu'elle a été appliquée ultérieurement sur des pierres déjà posées.
