**Artikel:** Reconvilier, église St-Léonard de Chindon : analyse archéologique du clocher 1992

# Reconvilier, église St-Léonard de Chaindon. Analyse archéologique du clocher 1992

*Laurent Auberson, Jachen Sarott*

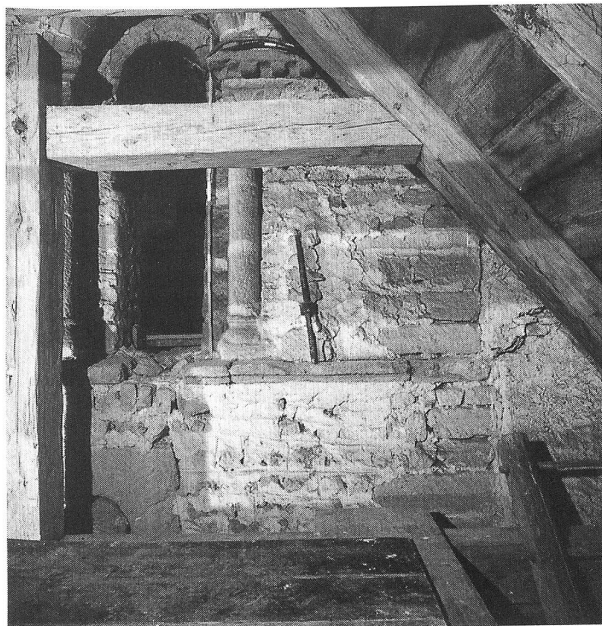
Fig. 9: Le côté est est abrité par la couverture de la nef actuelle. Baie jumelée (2.2.9). Vue vers l'ouest.

A l'étage supérieur, ce sont deux baies (2.2.9) qui ajoutent la façade. Reposant également directement sur la corniche, elles sont distantes l'une de l'autre de 84 cm. Elles n'ont pas été disposées de façon exactement centrée dans la façade et montrent un décalage d'environ 10 cm vers le sud. Vers l'intérieur, la tablette se prolonge, marquant une légère pente ascendante, sous la forme d'une simple arase de maçonnerie. Les arcs en plein cintre sont faits de claveaux de molasse reposant sur des tailloirs à profil en talon droit. Ils sont rehaussés d'une archivolt à profil semi-circulaire qui ne fait pas saillie dans la façade. Au centre, c'est une même pièce qui reçoit les deux arcs. Pour les retombées extérieures des arcs, seul le tailloir nord est conservé, orné de modillons. Les baies proprement dites sont marquées par de simples jambages en molasse, mais elles sont encadrées par des colonnes dont les bases moulurées, partiellement conservées, présentent un tore à griffes surmonté d'une scotie. Les chapiteaux couronnant les colonnes sont, comme tous ces décors, d'une facture simple mais harmonieuse. Un astragale les sépare du fût de la colonne; sur la face visible sont faiblement sculptées deux feuilles au contour simple; entre le tailloir et la corbeille du chapiteau, la transition est marquée par un abaque taillé dans la même pièce que le chapiteau. Les baies mesurent 54 cm de largeur pour une hauteur de 1,84 m.

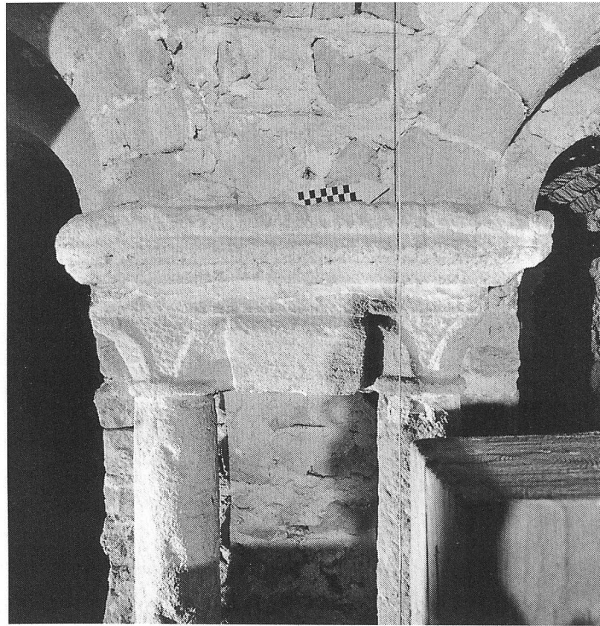
Fig. 10: Baie double, posée sur deux colonnes (2.2.9).

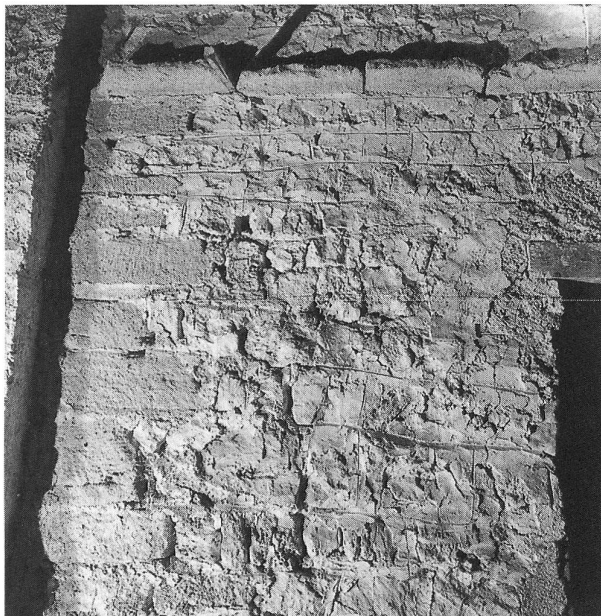
Fig. 11: Jointoyage en pietra rasa, côté est du clocher.

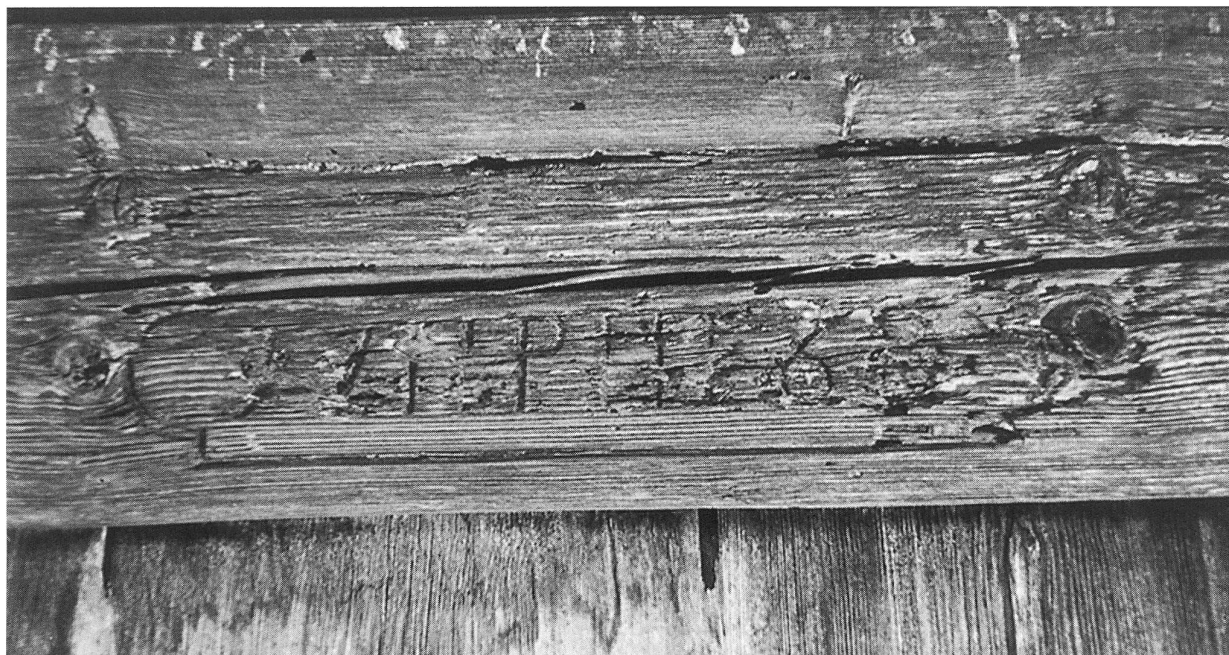
Fig. 14: Façade nord. Inscription sur la corniche de bois: 17 I HP M[?]A[?] 86[év. 88 ou 89?].

Cette date ne s'accorde pas avec celle fournie par la dendrochronologie, ni avec la phase de construction suivante. À défaut de tout autre recoupement possible, il ne faut pas accorder une importance démesurée à cette inscription, qui n'a peut-être aucun rapport avec une opération architecturale<sup>34</sup>.

<sup>34</sup> La facture plutôt maladroite de cette inscription, qui chevauche deux blocs, laisse penser qu'elle a été appliquée ultérieurement sur des pierres déjà posées.
