**Artikel:** Die Ausgrabungen in den Verhüttungsanlagen bei Trachsellauenen 1992

# Die Ausgrabungen in den Verhüttungsanlagen bei Trachsellauenen 1992

Adriano Boschetti-Maradi, Daniel Gutscher

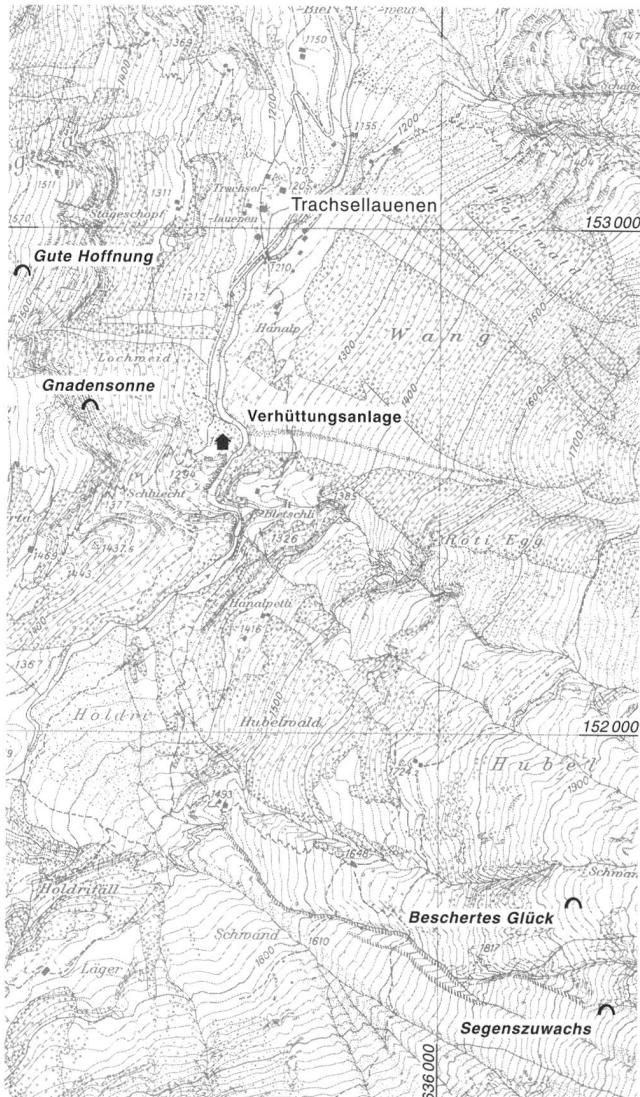
Abb. 2: Topografische Übersicht der Lage von Tagbauten und Stollen des Bergwerks Lauterbrunnen-Trachsellauenen. M. 1:15 000.

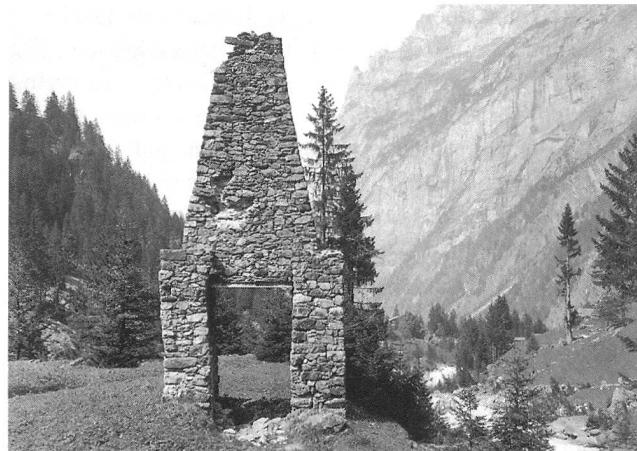
Abb. 4: Die Ruine des Schachtofens in Trachsellauenen um 1920, Foto Johann Emil Wehrli.

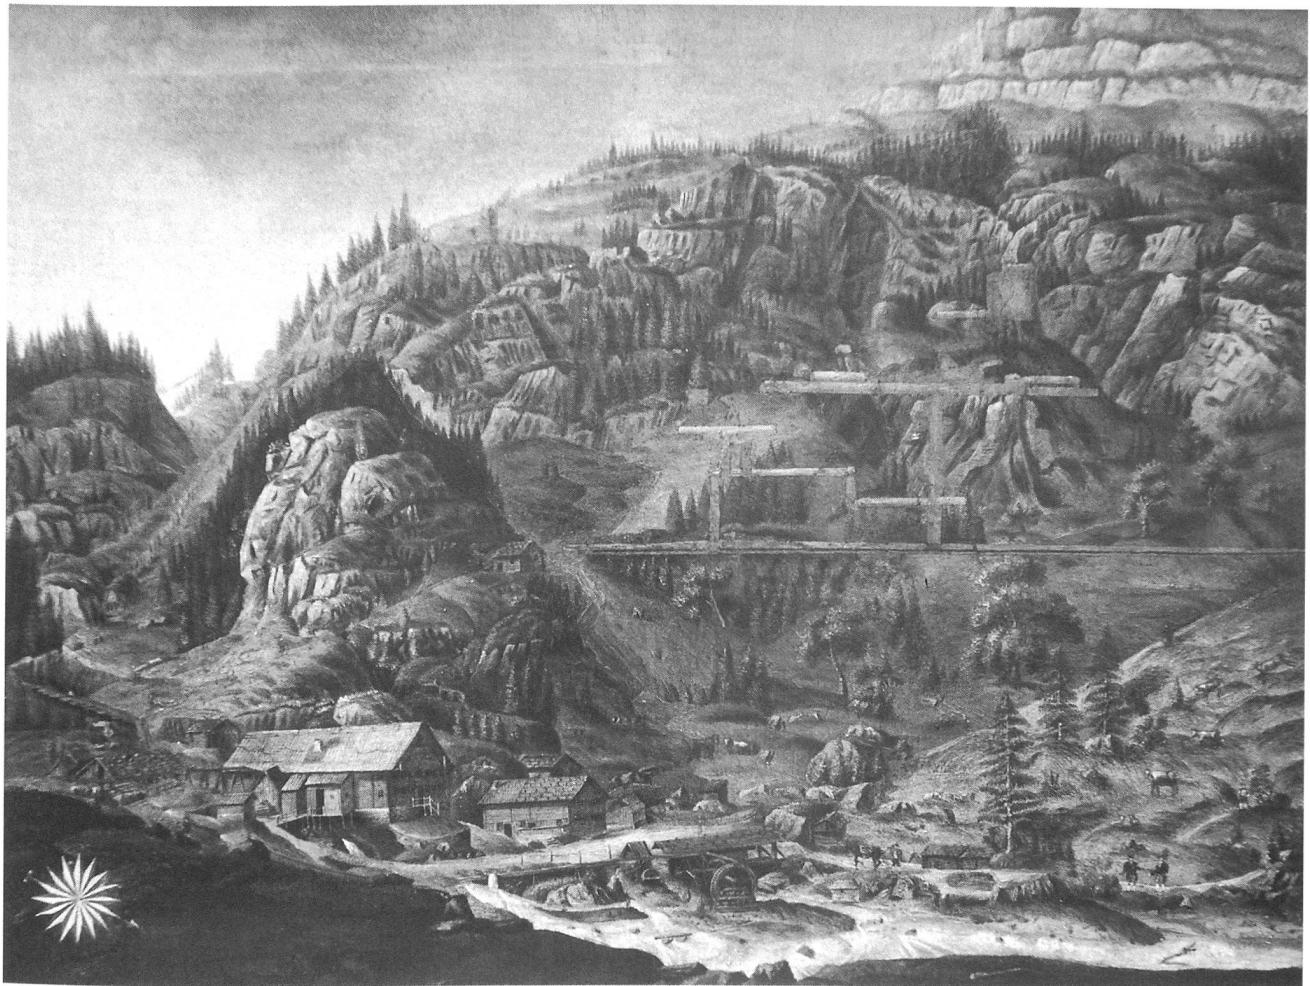
Abb. 5: «Prospect und Seiger-Riss von der Gnaden-sonnen Fund-Grub unter dem Hauri: Samt dessen Gebürgs und Tag-Gebäuden, des Bley-Bergwerks im Lauterbrunnen-Thal an der Trachsel-Lauwenen. 1790», Aquarell von Johann Nicolaus Schiel Pinz, 57 x 43 cm (BHM Inv. Nr. 27686).

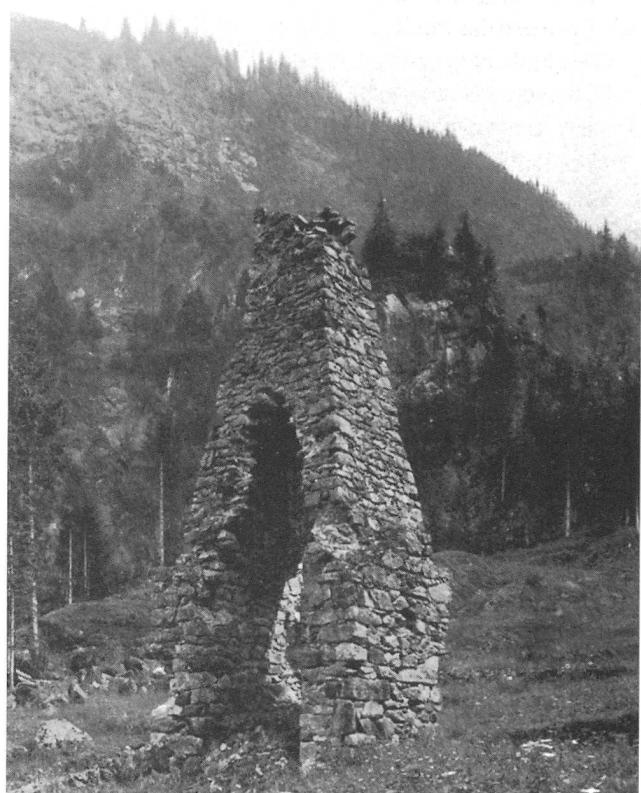
Abb. 6: Die Ruine des Schachtofens in Trachsellauen vor 1931.

Ofen A befindet sich neben der Ostmauer des Schmelzhauses und stand bis 1931 noch zu guten Teilen aufrecht (Abb. 6 und 19). Es scheint sich um einen Schachtofen mit hohem Schornstein gehandelt zu haben.

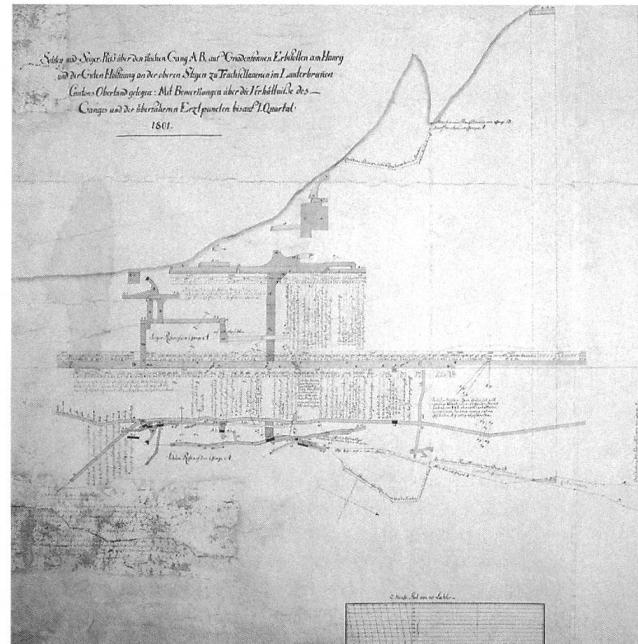
Abb. 7: Seigerriss der Bergwerke «Gnadensonne» und «Gute Hoffnung» 1801.

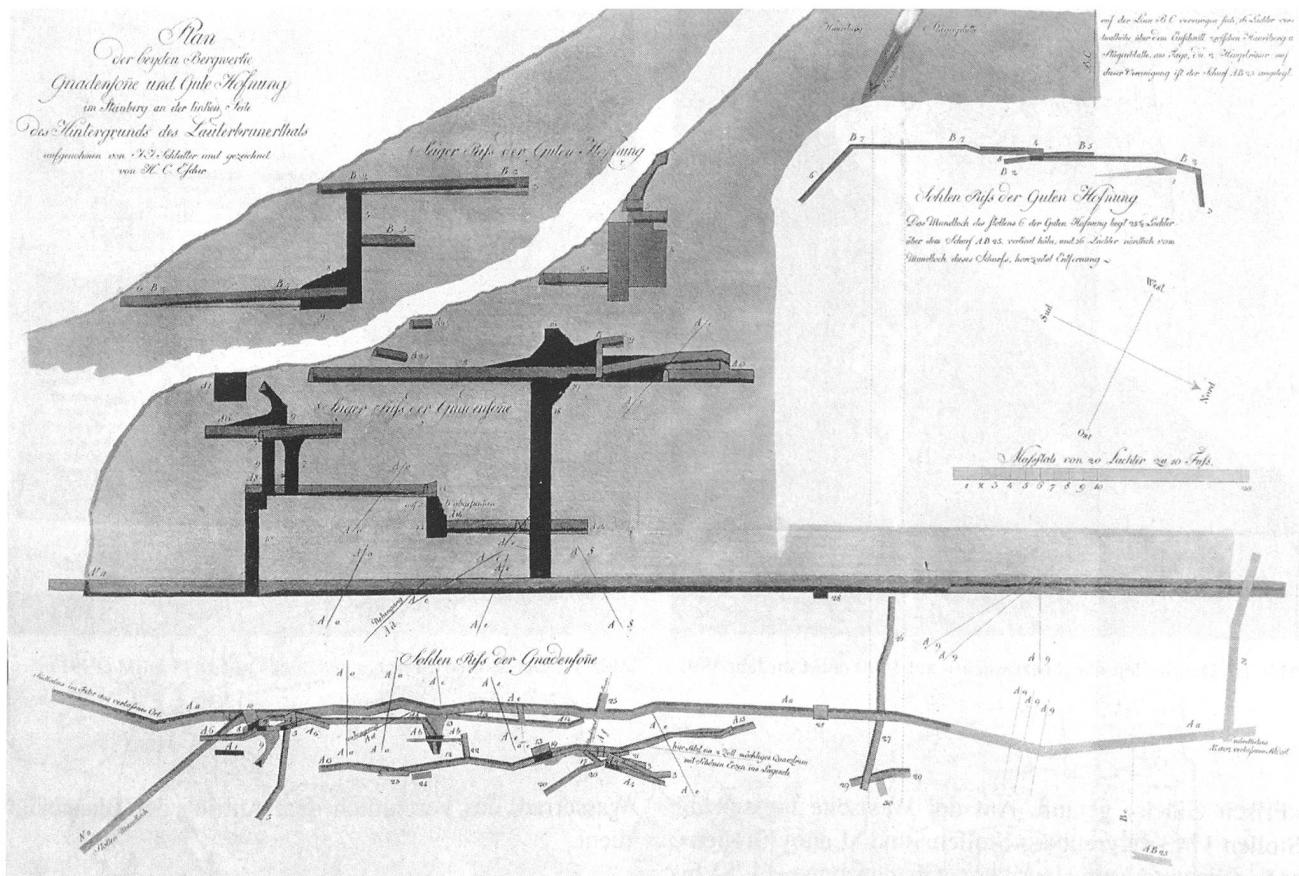
Abb. 8: Seiger- und Sohlenriss der Bergwerke «Gnadensonne» und «Gute Hoffnung» (J.J. Schlatter/H.C. Escher 1805).

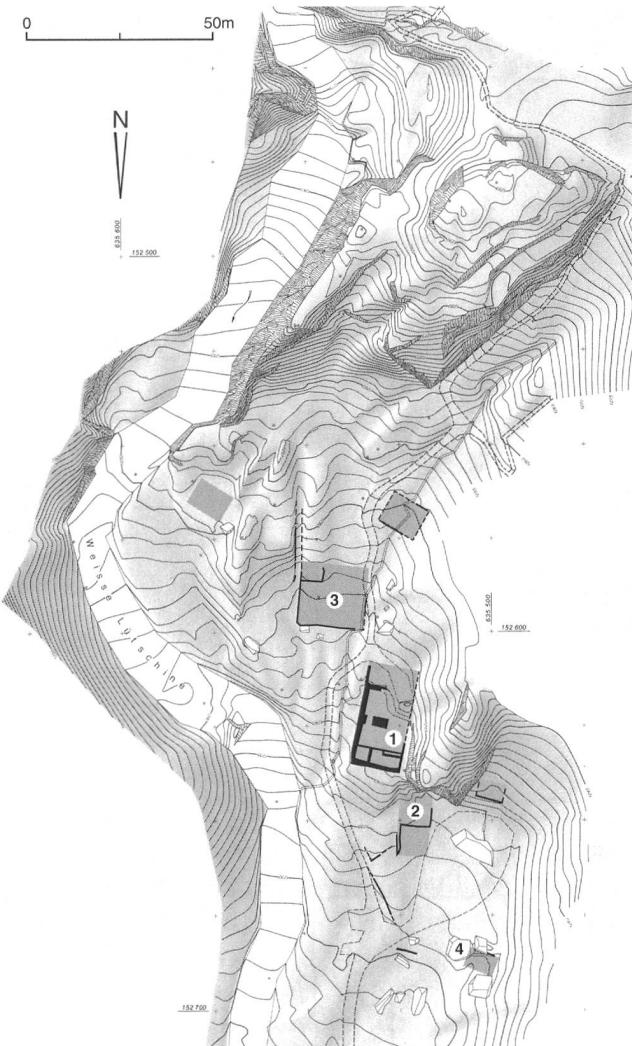
Abb. 14: Situationsplan der Verhüttungsanlage. M. 1:2000. – Legende: 1: Schmelzhütte, 2: «Wohnhaus», 3: Pochwerk, 4: «Freudenstein».

Hinter dem Schmelzhaus steht das Poch- und Waschwerk, wo die Erze mit Wasserkraft aufbereitet werden. Unterhalb der Schmelzhütte steht ein zweigeschossiges Holzhaus mit Schornstein. Dem Haus ist keine gewerbliche Nutzung zuzuschreiben, vermutlich handelt es sich um das Direktions- und Wohnhaus. Unmittelbar darunter befindet sich eine wasserbetriebene Sägerei.

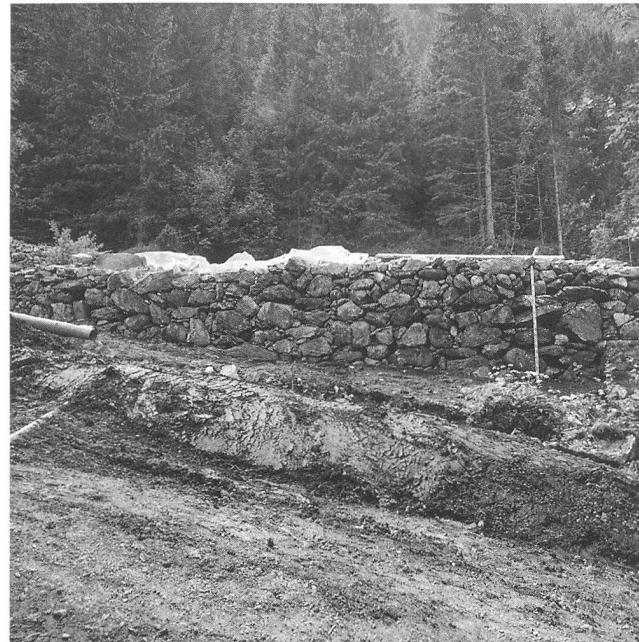
Abb. 15: Die Ostmauer (M4) des Schmelzhauses bildet auch die Terrasse, auf der das Haus stand.

Die Ostmauer (M4) ist 1,65 m breit. Die Granitblöcke bilden zwei trocken verlegte Schalen, zwischen denen kleinere Granite liegen. Alle Steine sind unbearbeitet. Die Nordmauer (M3) steht mit Mauer (M4) im Verband. Die Westmauer (43) stösst im Gegensatz dazu an Nordmauer (M3) an.

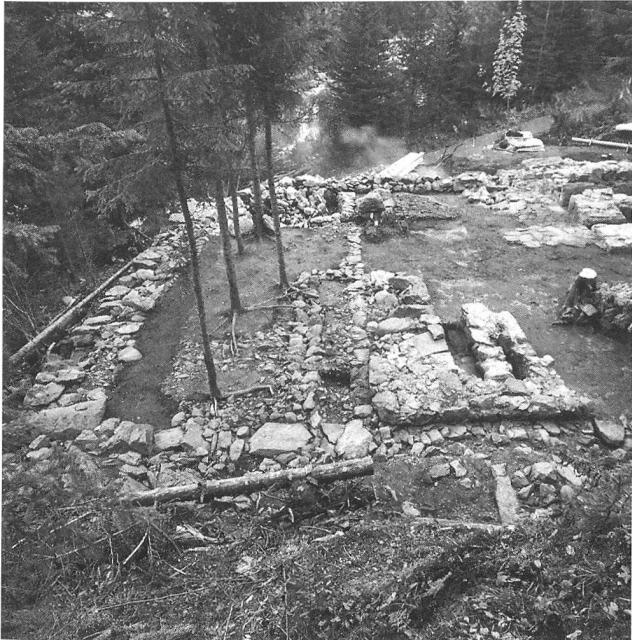
Abb. 16: Der Nordteil des Schmelzhauses bei Grabungsende 1992. Im Vordergrund Feuerstelle B, Blick nach Osten.

Im nördlichen Drittel des Hauses trennt das Sockelfundament (3) einen gut 3,5 m breiten Raum ab, der mit dem Sockelfundament (76) nochmals unterteilt ist (Abb. 16). Die Sockelfundamente bestehen aus einer Steinlage. Darauf lagen Balken, von denen sich einer als Mörtelnegativ

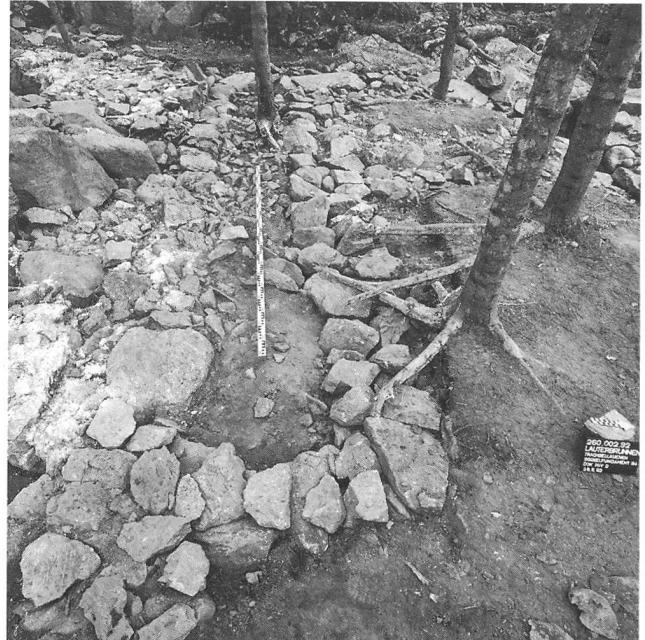
Abb. 17: Das Treppenfundament (34) im nördlichen Raum, Blick nach Westen.

erhalten hat.<sup>38</sup> Die Sockel sind mit Schicht (90) hinterfüllt, die einen Bretterboden im nordwestlichen Raum getragen haben könnte. Im Nordwest-Raum befindet sich das Treppenfundament (34) (Abb. 17).

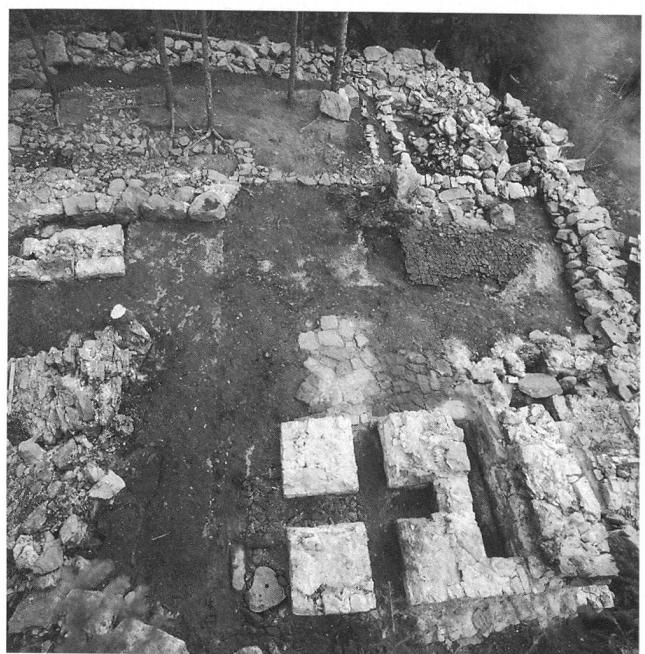
Abb. 18: Aufsicht auf das Schmelzhaus bei Abschluss der Grabungen 1992. In der Mitte Ofen C, rechts davon Ofen A, davor die Esse, am linken Bildrand die Feuerstelle B.

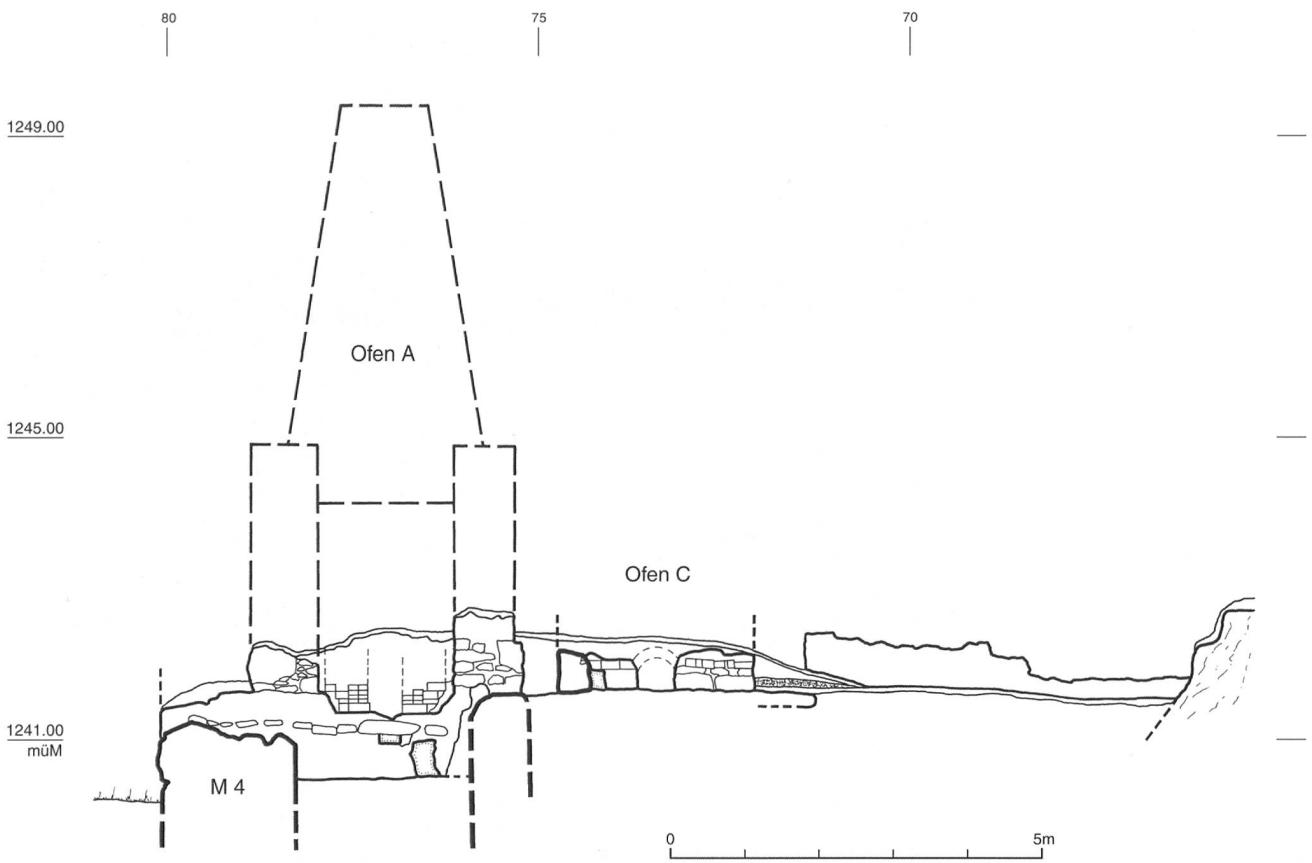
Abb. 19: Profil durch das Schmelzhaus mit der Ansicht der beiden Öfen A und C auf Achse 28.00 nach Süden. M. 1:100.

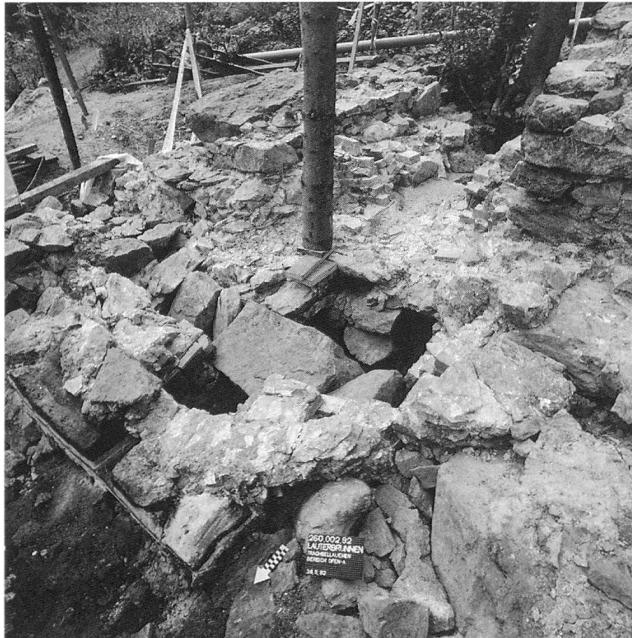
Abb. 20: Das Luftkanalsystem (122/123) nördlich vor den Resten von Ofen A.

In einer späteren Phase wird der Ofen A im Norden mit einem neuen Luftsysteem erweitert (Abb. 20). In einer birnenförmigen Grube, die sich mit dem Kanal (117) durch die Hausmauer (M4) öffnet, befindet sich ein neues «Luftkanalsystem» (122)/(123) aus Backsteinen (46). Der Luftkanal führt von der Ostseite des Hauses über den Kanälen (73) und (74) durch, aber unter den Ofen A, zwischen die Mauern (M6) und (M7). Nur der äussertste Kanal (117) weist keine Brand- oder Russschwärzung auf und diente wohl der Frischluftzufuhr.

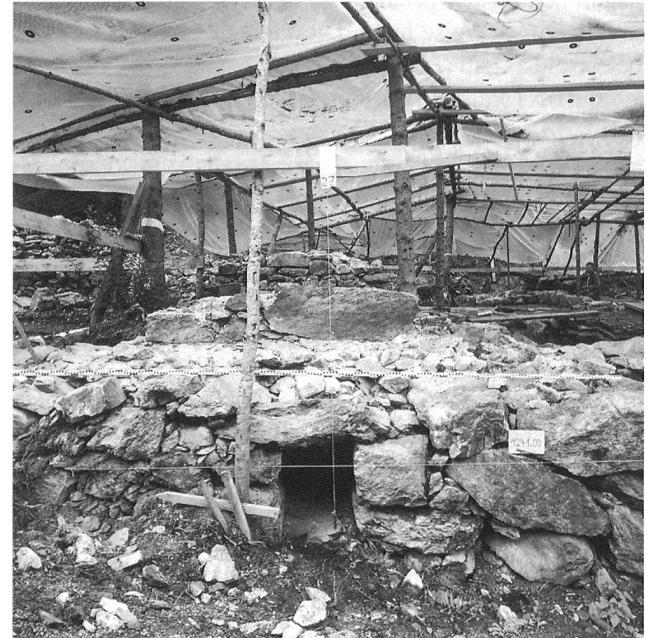
Abb. 21: Die Ostmauer (M4) des Schmelzhauses mit der Öffnung für die Luftkanäle (73/74). Blick nach Westen.

Schon beim Bau der Ostmauer (M4) wurden die unterirdischen Luftkanäle (73) und (74) ausgespart, die zu den Öfen A und C gehören (Abb. 21). Die Kanäle sind mit grossen Steinplatten abgedeckt. Der Ofen A steht zusammen mit

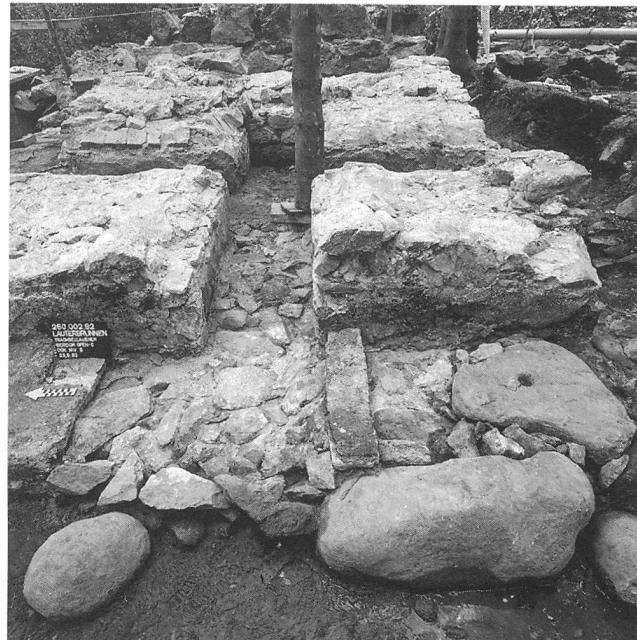
Abb. 23: Der Ofen C von Westen.

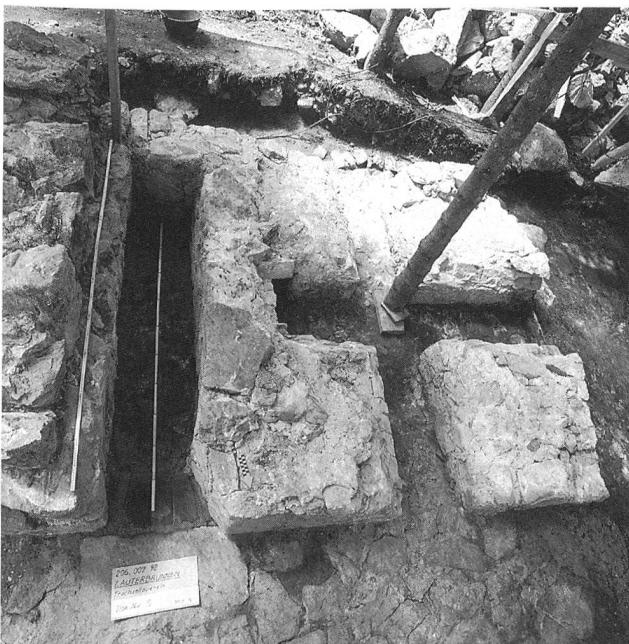
Abb. 22: Der Ofen C mit den kreuzförmig angeordneten Luftkanälen.

Zwischen Ofen A und Ofen C liegt ein weiterer Kanal (116), der vielleicht ein Schürloch war (Abb. 22). Die Westmauer (M7) von Ofen A weist auf der Aussenseite 78 cm über dem Boden einen 15 cm breiten Absatz (79) auf. Der Absatz bildet den Abschluss des Kanals (116).

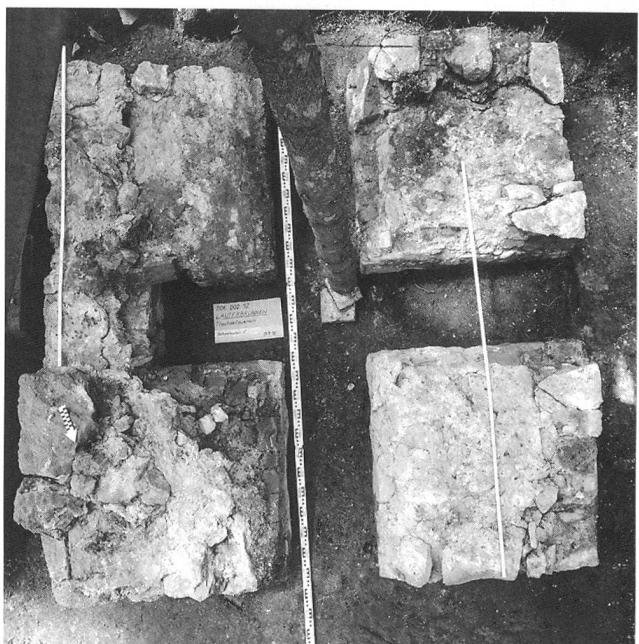
Abb. 24: Der Ofen C von oben.

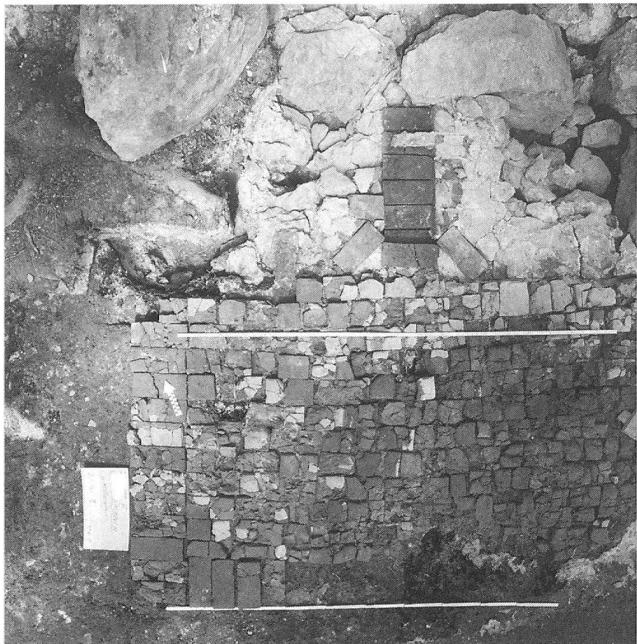
Abb. 25: Esse (32) mit Fliesenboden (20) von oben.

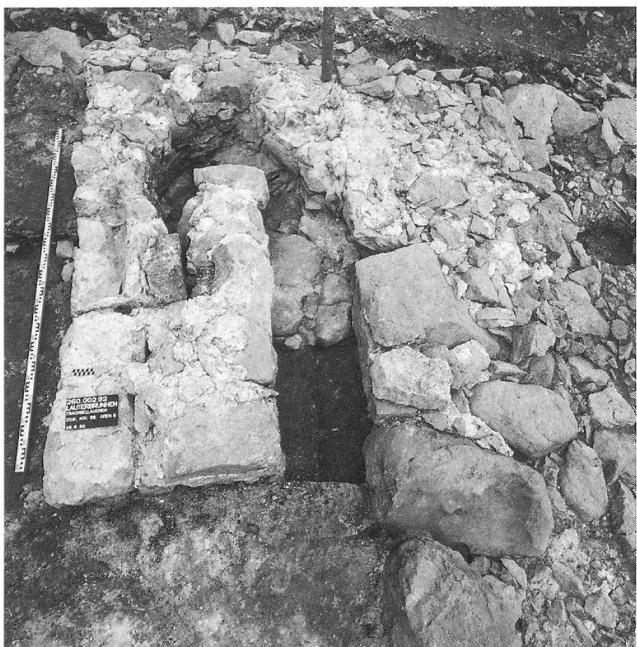
Abb. 26: Feuerstelle B mit Blick nach Westen.

In der Nordwestecke des Haptraumes befindet sich eine Feuerstelle B (Abb. 13 und 26). Vor der Nordmauer verläuft die 1,3 m breite Mauer (M1a) und bildet die Rückseite der Feuerstelle B. Vor der Westmauer steht die schmalere

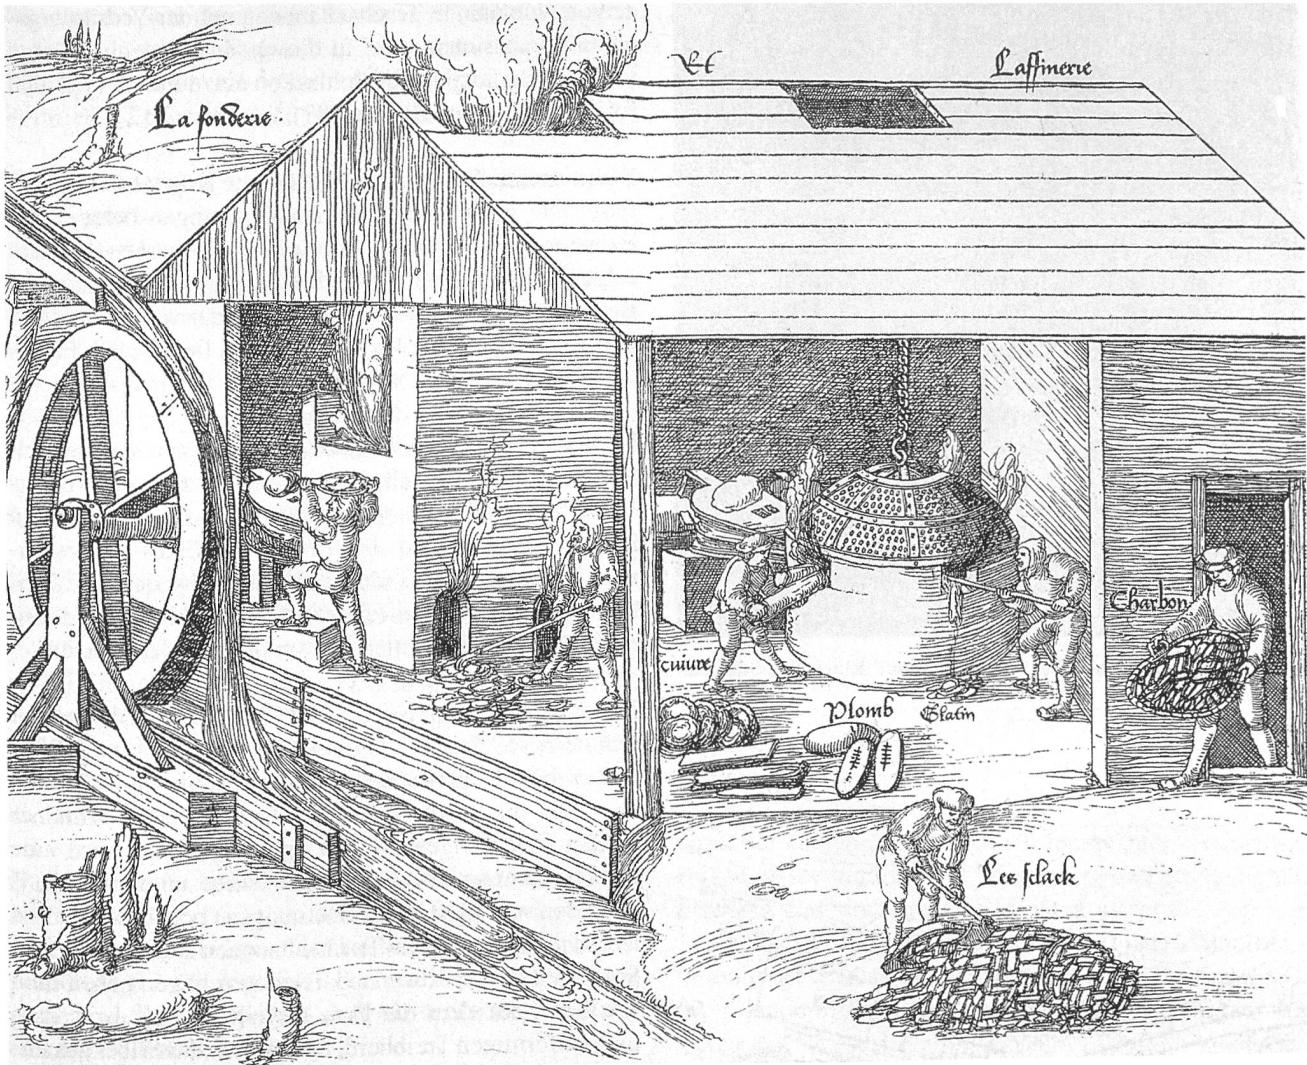
Abb. 27: Eine lothringische Bleihütte nach einer Federzeichnung von Heinrich Gross um 1550. Links das Wasserrad, das die Blasebälge antreibt, in der Mitte der Schmelzofen, rechts der Röst- oder Treibherd.

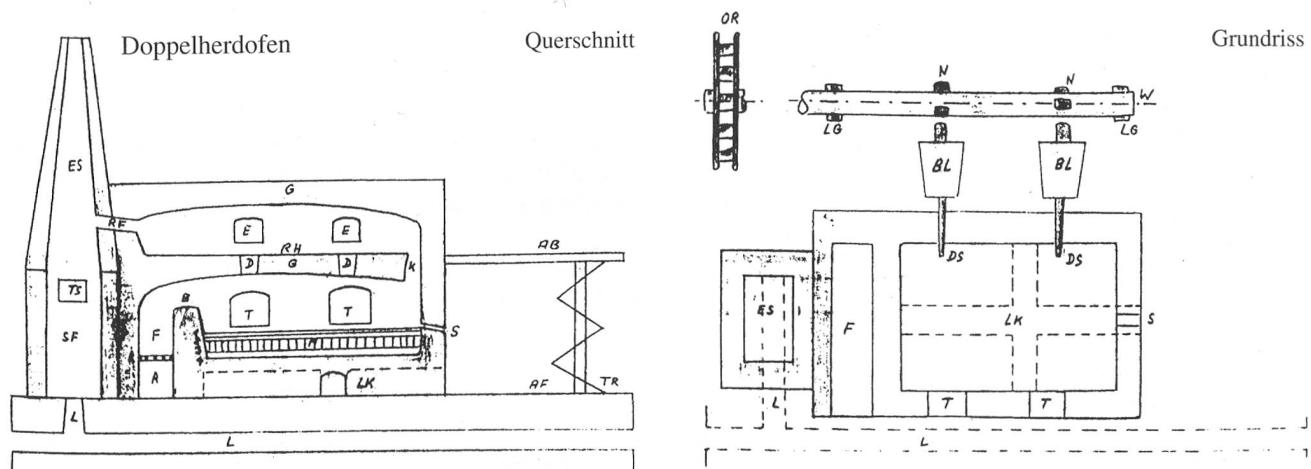
A Aschefall, AB Arbeitsbühne, AF Arbeitflur, B Feuerbrücke, BL Blasbalg, D Röstgutdurchlass, DS Gebläsedüse, E Schliechaufgabe, ES Esse, F Feuerung, G Gewölbe, H Flammofenherd, 1 Kalk/Dolomit, 2 Kalk/Tonmergel, 3 gebr. Tonziegel, 4 Herdfutter, K Feuergase-Kanal,

L Luftkanal (Zug), LG Wellenlager, LK Trockenluftkreuz, N Antriebsnocken, OR oberschl. Wasserrad, R Feuerrost, RF Rauchfuchs, RH Rösterd, S Blei/Silberabstich, SF Flugstaubkammer, T Einsatz-/Abschlacktür, TS Flugstaubkammertür, TR Treppenaufgang

Abb. 28: Rekonstruktionsvorschlag von H.-J. Kutzer für die Öfen A und C von Trachsellauenen, ein so genannter Doppelherdofen.

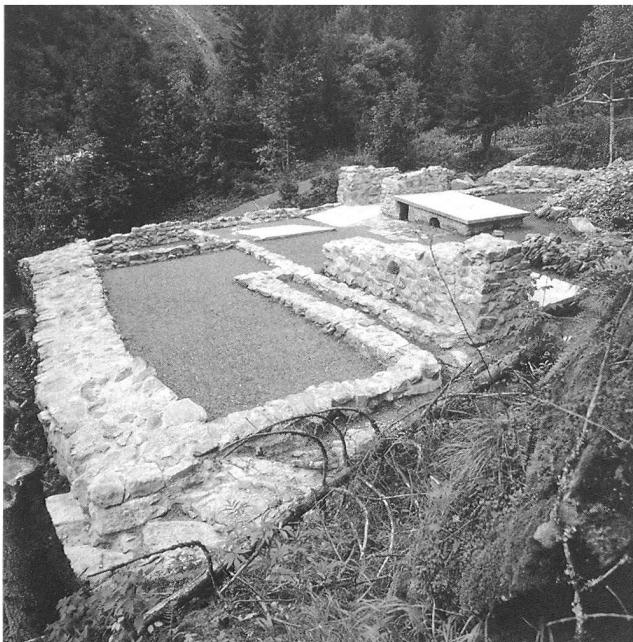
Abb. 29: Übersicht über die 1994 restaurierte Ruine des Schmelzhauses.

ben, Plattenabdeckungen der Ofenmauern, Einrichtung einer Entwässerung sowie die Planie des ehemaligen Gebäudeinneren (Abb. 29).

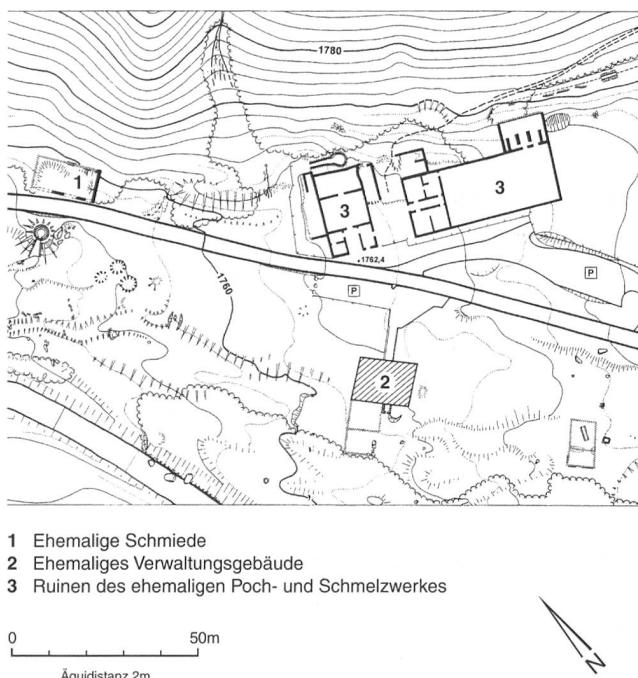
Abb. 30: Die Anlage der Verhüttungsanlage Schmelzra in S-charl (Scuol GR). Topographische Skizze von R. Glutz und G. Nogara 1999. M. 1:2000.

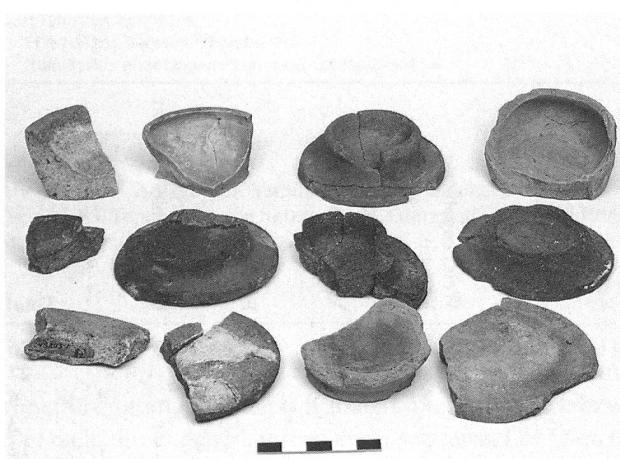
Abb. 33: Die Probierschälchen oder -scherben bzw. Lämpchen aus dem Schmelzhaus von Trachsellauen (Kat. 1–8).

Eine erste Gruppe bilden kleine Schälchen bzw. Tellerchen aus grob gemagertem Ton (Kat. 1–7, Abb. 33). Bei den Schälchen (Kat. 1–4, 7) lässt sich aufgrund ähnlicher Stücke aus S-charl eine Deutung als Talglampen nicht ausschliessen.<sup>61</sup> Einzig die flachen Tellerchen (Kat. 5, 6) waren eindeutig keine Lampen. Es könnte sich eher um Probierscherben handeln. Sie dienten wie kleine Schmelztiegel der Untersuchung der Erze auf ihren Silbergehalt

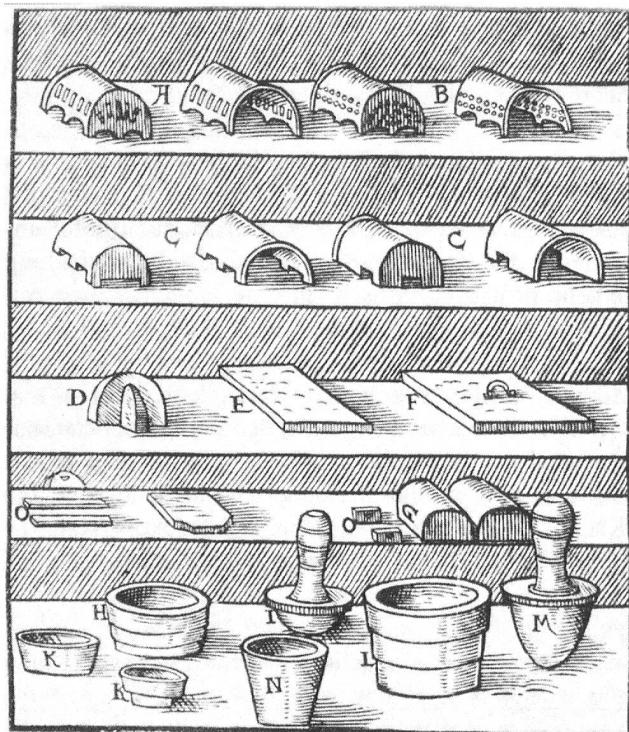
A Die Muffeln der alten Probierer, wie sie jetzt noch die gemeinen Probierer gebrauchen

B Die Muffeln zum Nürnberger Probierofen

Eine zweite Gruppe bilden grössere Gefässe. Das eine hat einen ovalen Grundriss und weist Öffnungen auf (Kat. 9). Das zweite hat eine eckige Mündung (Kat. 10). Es dürfte sich um Muffeln für den Probierofen handeln (Abb. 34).
