Artikel: Bern-Bümpliz, Glockenstrasse/Kirche : ein neuer Mauerbefund zum römischen Gutshof

Bern-Bümpliz, Glockenstrasse/Kirche

Ein neuer Mauerbefund zum römischen Gutshof

René Bacher

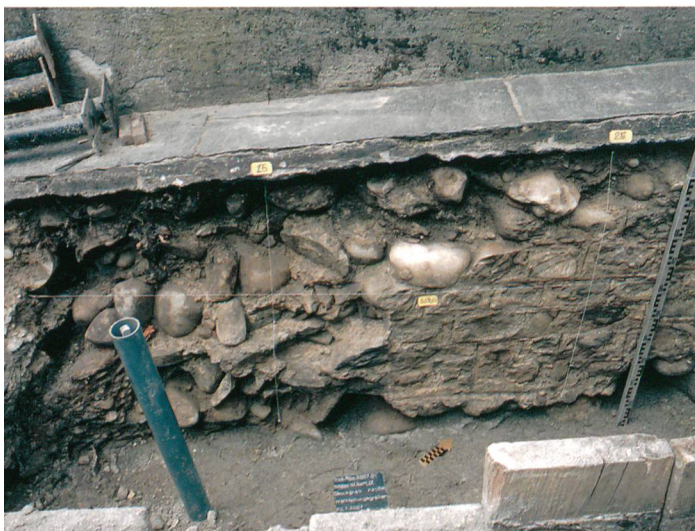
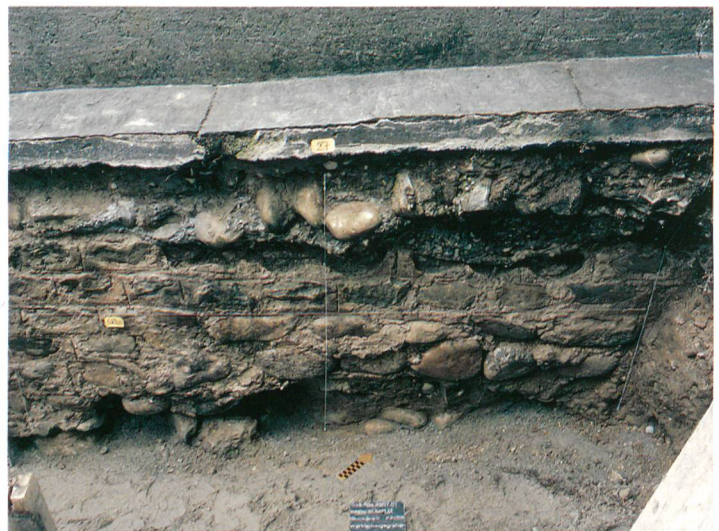
Abb. 1: Bern-Bümpliz, Glockenstrasse / Kirche. Links Ausbruch Mauer 12. Links des Mauerausbruchs von 12 ist der gewachsene Kies 13 sichtbar. Rechts Südfront Mauer 10.

Im Rahmen von Werkleitungssanierungen wurde 2007 in der Einfahrt zur Kirche St. Mauritius ein römisches Mauerstück freigelegt und nach Entfernen der Spriessung dokumentiert (Abb. 1). Auf einer Länge von 3 m trat die Südfront 10 einer römischen Mauer zutage. Sie war sorgfältig aufgemauert und mit Fugenstrich versehen. Im Westteil fehlte die südliche Aussenseite. Es liess sich jedoch im Ansatz eine Mauerecke feststellen. Diese Ecke bildet Teil der westlichen Abschlussmauer des römischen Gutshofes von Bern-Bümpliz. Der nach Süden abgehende Mauerkörper 12 wurde schon 1968/69 bei der Anlage des Werkleitungsgrabens für eine Gasleitung dokumentiert und anschliessend beseitigt.

Westlich der Abbruchstelle von Mauer 12 konnte der Westrand des zu Mauer 10 gehörigen Mauergrabens in der anstehenden Kiesbank 13 beobachtet werden. Der Befund zeigt, dass Mauer 10 nicht mehr nach Westen weiterläuft und hier tatsächlich eine Mauerecke vorliegt. Zusammen mit den Aufschlüssen von 1968/69 bestätigen die neuesten Befunde unseren Gesamtplan des römischen Gutshofes insofern, als die nach Süden verlaufende Mauer 12 den Westabschluss des römischen Gutshofes bildet (Abb. 2).

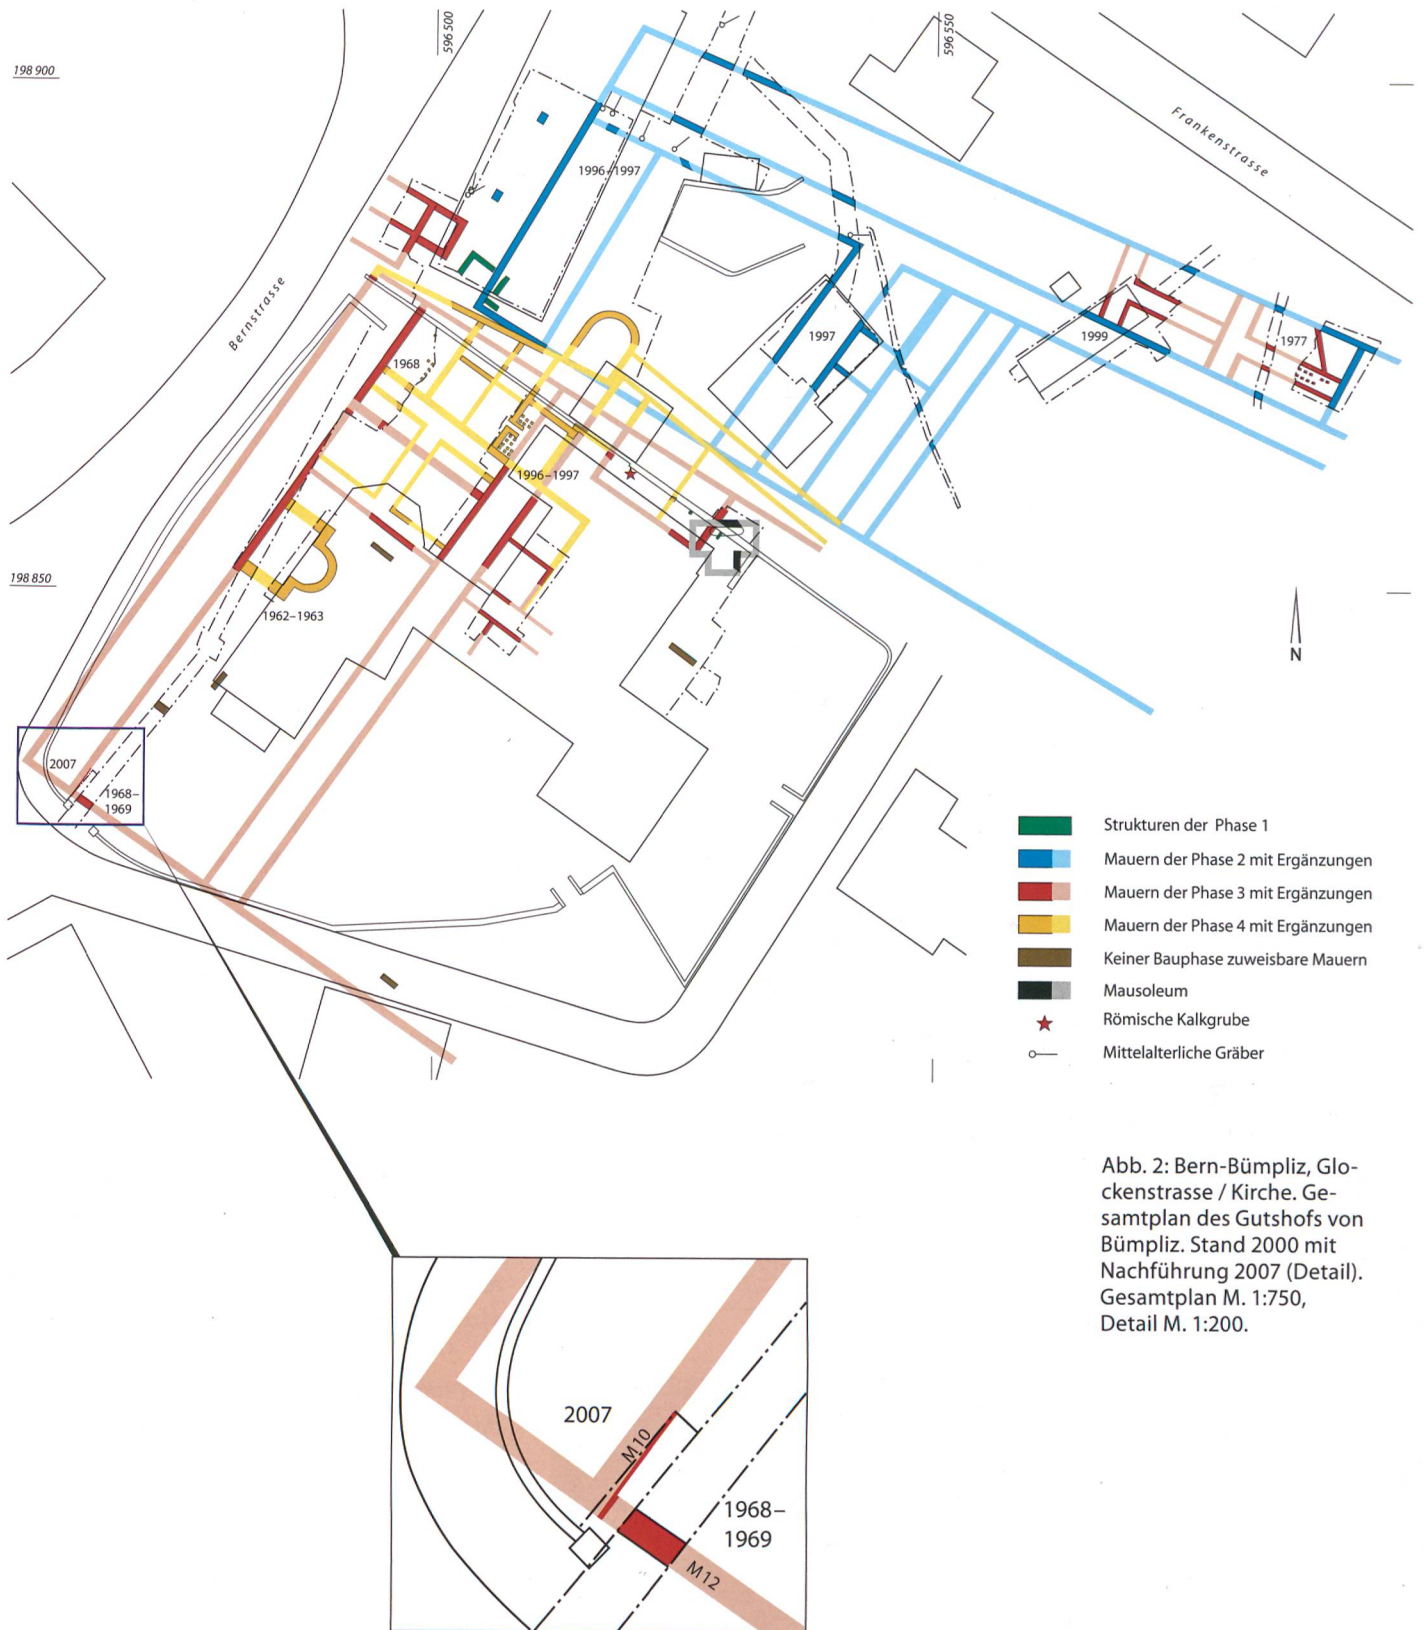
Abb. 2: Bern-Bümpliz, Glockenstrasse / Kirche. Gesamtplan des Gutshofs von Bümpliz. Stand 2000 mit Nachführung 2007 (Detail). Gesamtplan M. 1:750, Detail M. 1:200.
