**Artikel:** Bern-Bümpliz, Glockenstrasse/Kirche : ein neuer Mauerbefund zum römischen Gutshof

## Bern-Bümpliz, Glockenstrasse/Kirche

### Ein neuer Mauerbefund zum römischen Gutshof

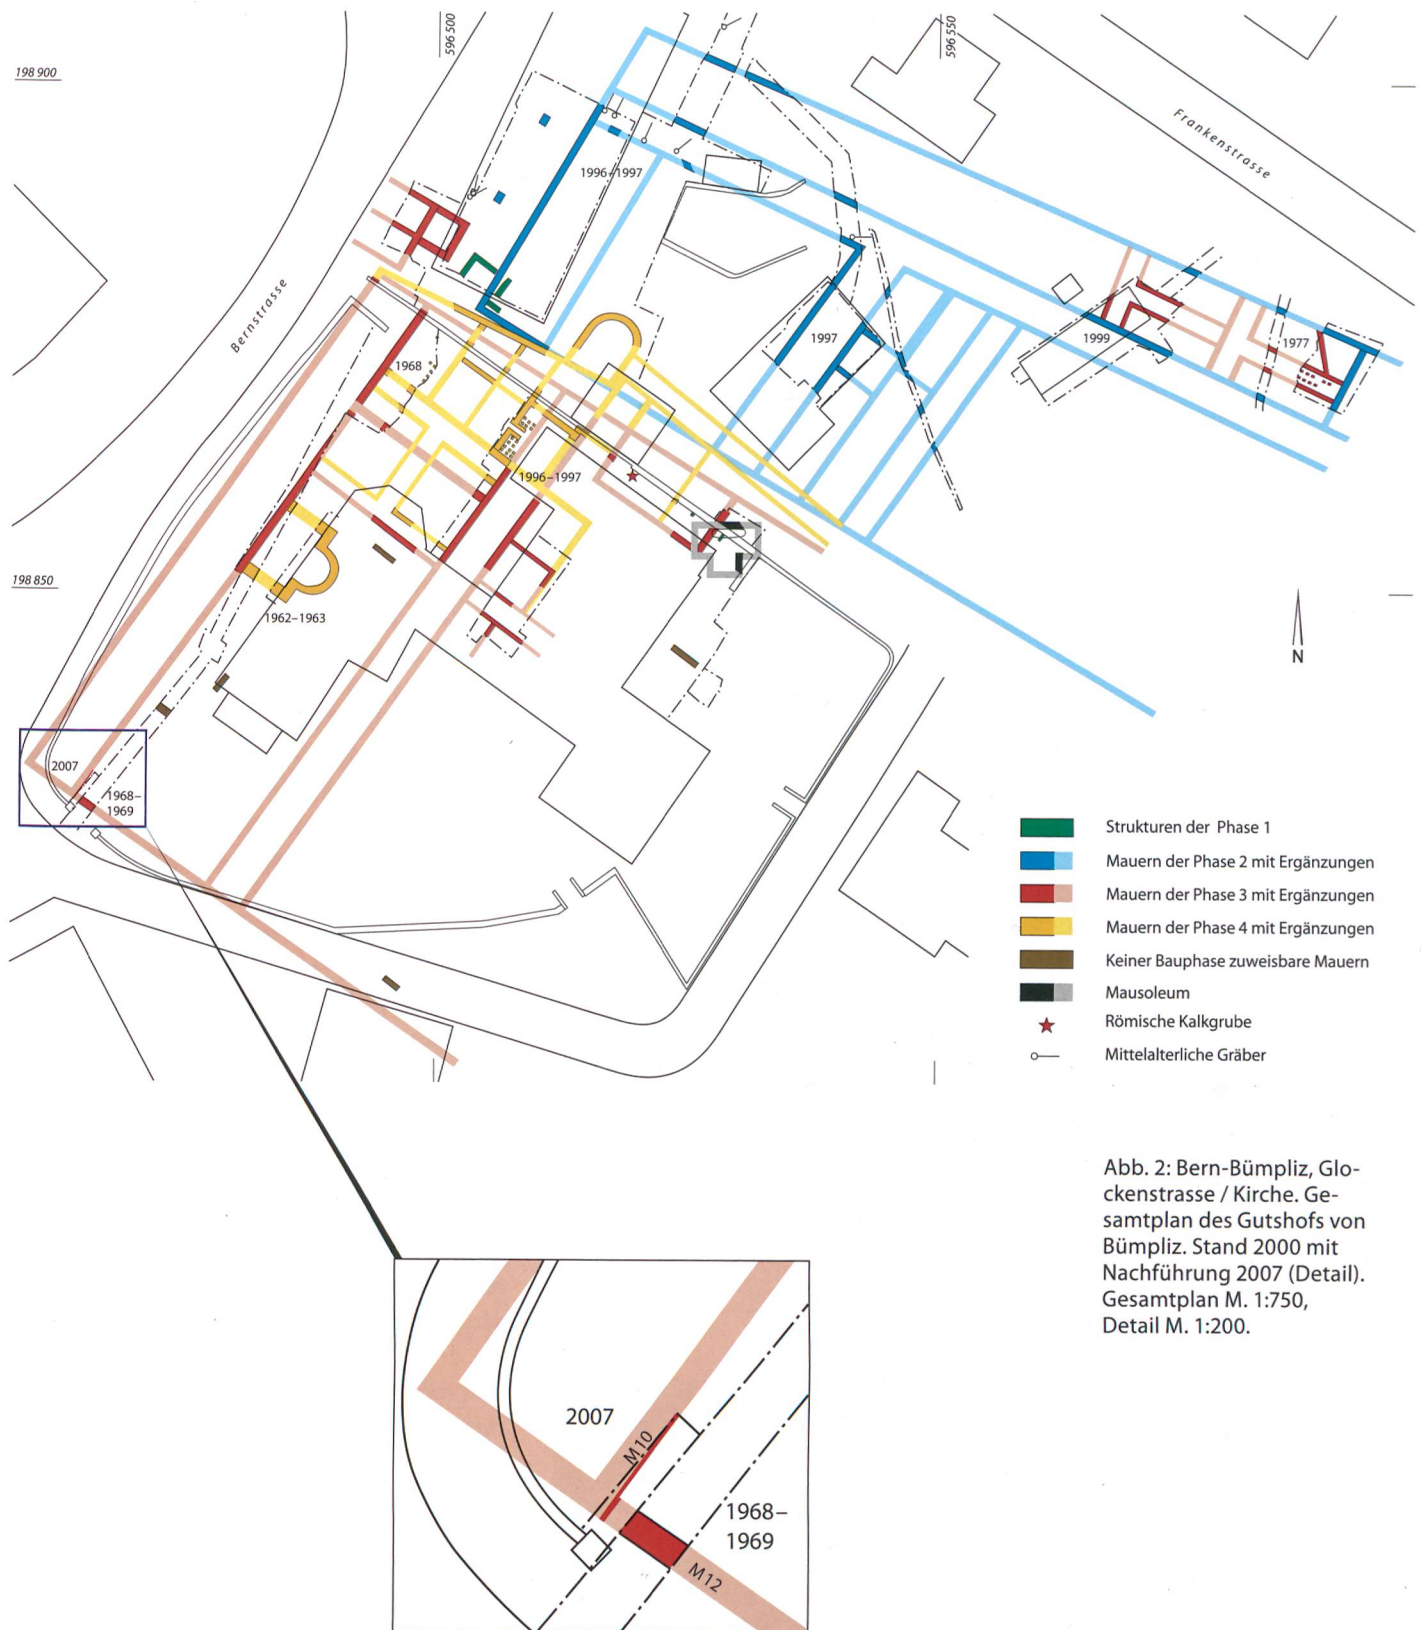
Abb. 2: Bern-Bümpliz, Glockenstrasse / Kirche. Gesamtplan des Gutshofs von Bümpliz. Stand 2000 mit Nachführung 2007 (Detail). Gesamtplan M. 1:750, Detail M. 1:200.

Westlich der Abbruchstelle von Mauer 12 konnte der Westrand des zu Mauer 10 gehörigen Mauergrabens in der anstehenden Kiesbank 13 beobachtet werden. Der Befund zeigt, dass Mauer 10 nicht mehr nach Westen weiterläuft und hier tatsächlich eine Mauerecke vorliegt. Zusammen mit den Aufschlüssen von 1968/69 bestätigen die neuesten Befunde unseren Gesamtplan des römischen Gutshofes insofern, als die nach Süden verlaufende Mauer 12 den Westabschluss des römischen Gutshofes bildet (Abb. 2).
