**Artikel:** Ringgenberg, Burgruine: baugeschichtliche Untersuchung und

Autor: Gutscher, Daniel

# Ringgenberg, Burgruine

## Baugeschichtliche Untersuchung und Ruinenkonservierung

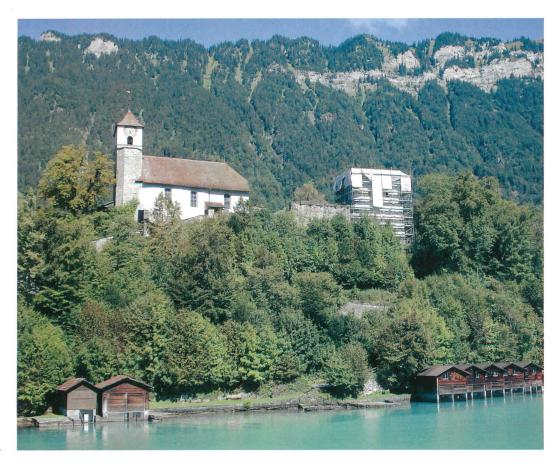
Abb. 1: Ringgenberg, Burgruine. Übersicht vom See während der Turmsanierung.

Die Burgruine Ringgenberg ist berühmt, weil sie in dominanter Lage über dem Brienzersee weithin sichtbar ist (Abb. 1), wohl aber auch, weil hier der Minnesänger Johannes von Ringgenberg (ca. 1270–1350) seinen Sitz hatte. Der 1670/71 erfolgte Einbau der Kirche in die mittelalterliche Burg hat die Anlage zu einem der weitherum reizvollsten Ensembles – und die evangelisch-reformierte Kirchgemeinde als Eigentümerin zur «Burgherrin» werden lassen. Seit Jahren bröckelte der Mörtel aus den Fugen, sodass akute Steinschlaggefahr entstand.

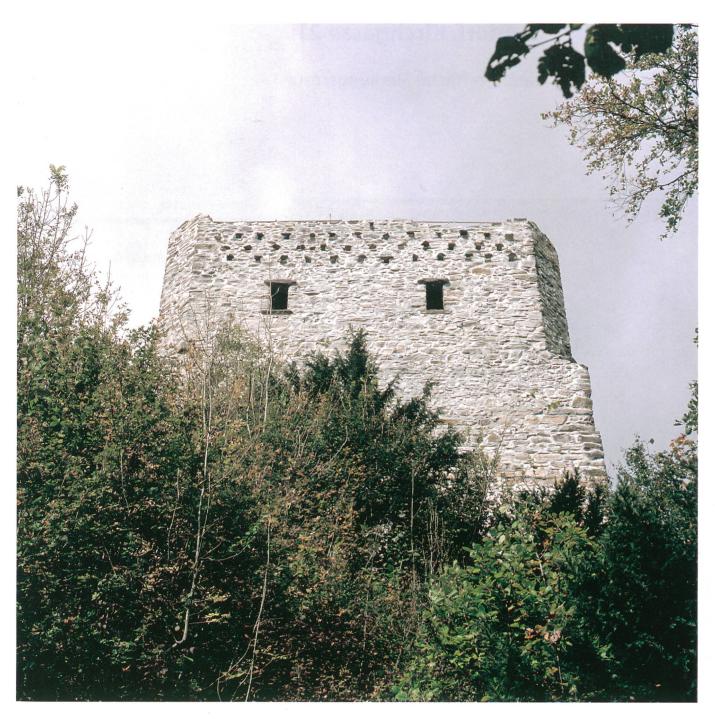
Abb. 5: Ringgenberg, Burgruine. Südfassade mit Brutnischen und Fenstern des Festsaals. Deutlich ist die Abschrägung der Ecken am oberen Turmteil sichtbar.

In einer deutlich späteren Etappe – die Balkenlage musste ersetzt werden – wurde der Turm bis auf seine volle Höhe von 16 m ausgebaut. Er erhielt auf zehn Metern Höhe einen einzigen nutzbaren Raum, den durch Hocheingang vom Burghof her erschlossenen Festsaal von  $9 \times 7$  m Grundfläche mit zwei Sitznischenfenstern nach Süden und einem einzelnen axialen nach Osten. Wie bei dem,

datierten Turm der Burg von Thun handelt es sich typologisch nicht um einen Wohnturm, sondern um einen mächtig in die Höhe gehobenen repräsentativen Saal. Besondere Beachtung verdienen zum Originalbestand gehörige Nischen (ca.  $15 \times 15 \times 60$  cm) aussen über den Saalfenstern: 36 an der Süd- und mindestens 17 an der Ostfassade (Abb. 4 und 5). Sie sind wohl als Brutnischen für Tauben zu deuten. Als Erbauer kommt am ehesten Johannes von Ringgenberg an der Wende zum 14. Jahrhundert in Frage.
