Artikel: Amsoldingen Schloss : Bauuntersuchung 2007

Amsoldingen Schloss

Bauuntersuchung 2007

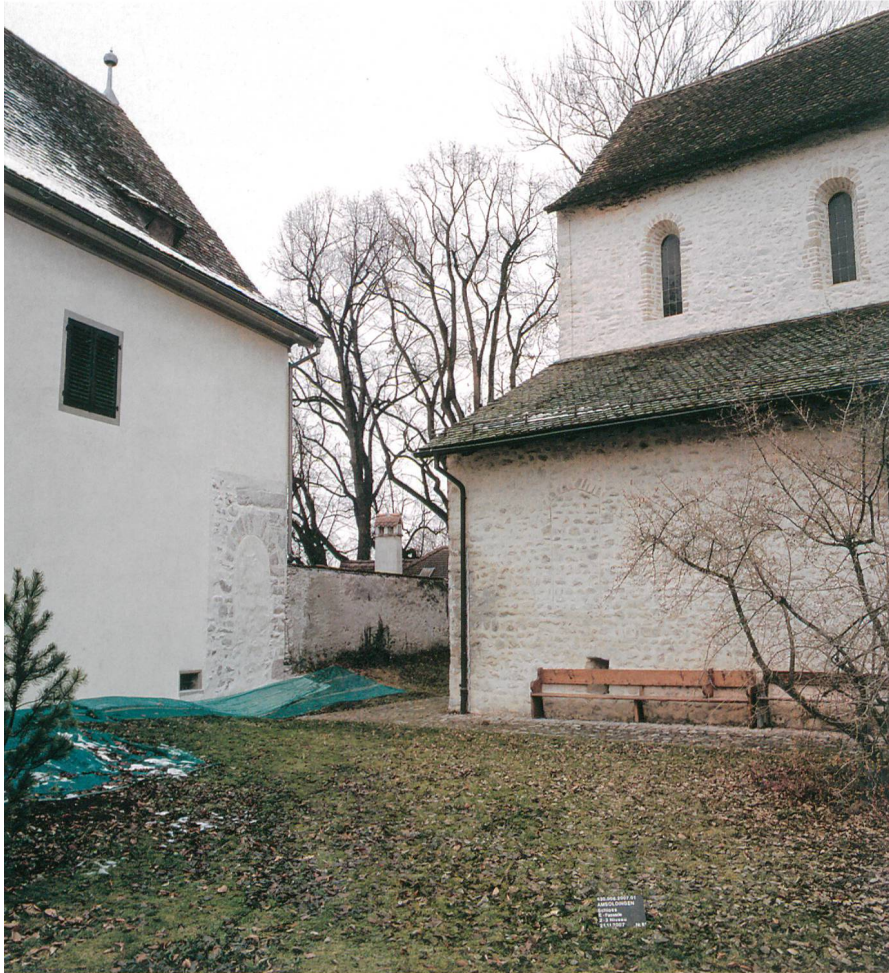
Abb. 1: Schloss Amsoldingen. Die frisch restaurierte Ostfassade mit dem zugemauerten romanischen Eingangsportal. Rechts die frühromanische Stiftskirche.

gab. Eine Konsole in der Nordfassade könnte auf einen dort angebauten auskragenden Abort hinweisen. Betreten wurde das Gebäude von der Kirche her durch ein grosses rundbogiges Portal, dessen Fugen von einem Pietra-Rasa-Verputz mit rotem Fugenstrich überzogen sind. Es war gegenüber dem Aussenniveau um einige Stufen erhöht.
