Herzogenbuchsee, Finstergasse 8

Grabung 1994/95 und Bauuntersuchung der Kirchhofmauer 1999

Armand Baeriswyl und Andreas Heege

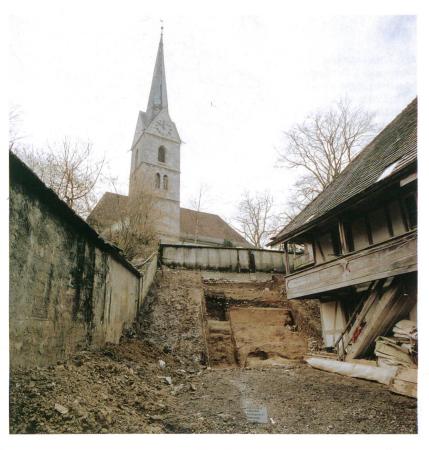
Abb. 1: Herzogenbuchsee, Finstergasse 8. Übersicht über die Ausgrabungsfläche 1994 mit dem Sondierschnitt. Im Hintergrund die Kirchhofmauer und die Kirche. Blick nach Süden.

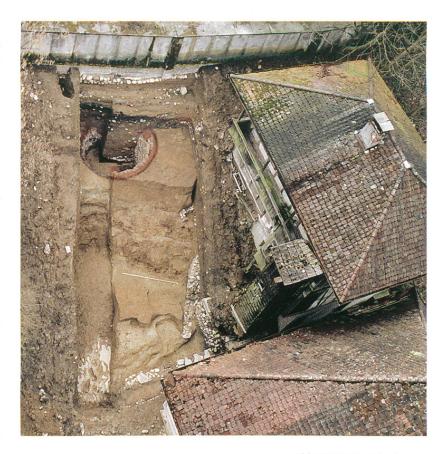
Abb. 18: Herzogenbuchsee, Finstergasse 8. Übersicht über die Grabung von der Drehleiter: Kalkbrennofen, geleerter Wehrgraben, neuzeitliche Mauern und aktuelles Gebäude Finstergasse 6. Blick nach Süden.

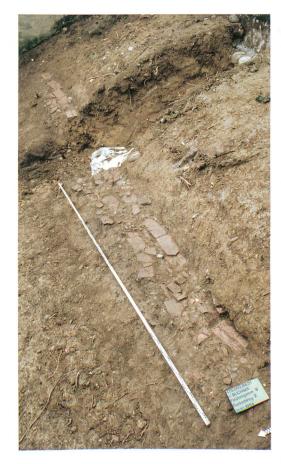
Abb. 20: Herzogenbuchsee, Finstergasse 8. Der Weg (2) mit dem Negativ des Randmäuerchens Stützmauer (87). Blick nach Osten.

Oben an der Hangkante erhebt sich die aktuelle Kirchhofmauer (16), die auf den Resten des mittelalterlichen Vorgängers und der Abbruchschicht (86)³² steht (vgl. Abb. 16 und 19). Parallel zur Mauer verlief in rund zwei Metern Abstand ein Weglein (2), das hangseitig von einem schmalen Randmäuerchen (87) begleitet wurde (Abb. 20).

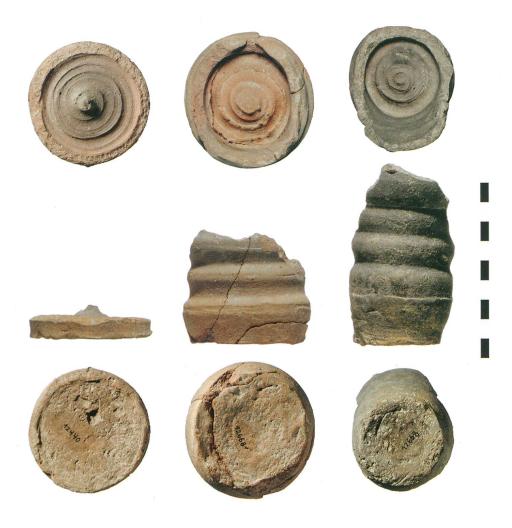
Abb. 22: Herzogenbuchsee, Finstergasse 8. Becherkacheln. Ansicht der Drehschnecke der Bodeninnenseite, Aussenansicht, Ansicht der Bodenunterseite, z.T. mit Quellrand. M. 1:2.

Die Ofenkeramik des Fundkomplexes besteht ausschliesslich aus Becherkacheln (Abb. 22; Abb. 26,45-64; Abb. 28,83). Nach den vorhandenen Böden handelt es sich um mindestens sieben Individuen. Nach der Zusammensetzung und Typologie der Ränder sind es mindestens 15 Individuen. Die Masse der Kacheln ist braungrauer bis grauer Farbe. Nur bei zwei Exemplaren ist die Randpartie braungrau bis rötlich (Abb. 26,55-56). Bei den Böden zeigt sich in mehreren Fällen, dass die heutige rötliche Brandfärbung auf den sekundären Erhitzungsprozess bei der Nutzung zurückzuführen ist. Dagegen blieb die im Ofenlehm steckende Kachelpartie unverändert braungrau oder grau (z.B. Abb. 26,62.63 und 28,83). Die Wandungen der Kacheln sind relativ unregelmässig, z.T. ausgeprägt gerieft (z.B. Abb. 26,53). Nur die Randpartien scheinen sorgfältiger überdreht worden zu sein. Dies muss jedoch nicht heissen, dass die Kacheln von Hand aufgebaut und dann nur überdreht worden wären. Vielmehr tragen sowohl die unregelmässig aus-

geformten Böden mit oder ohne Quellrand als auch die mit einer Drahtschlinge von der Scheibe geschnittenen Böden (Abb. 22) auf der Innenseite eine deutliche Drehschnecke und zum Rand hin deutliche Drehrillen. Die unterschiedliche Ausformung der Ränder und die farblich sehr variable Machart der Kacheln sprechen möglicherweise für die ursprüngliche Existenz mehrerer Kachelöfen. Von diesen wären dann allerdings jeweils nur einige wenige Kacheln erhalten geblieben.
