**Artikel:** Herzogenbuchsee, Finstergasse 8 : Grabung 1994/95 und Bauuntersuchung der Kirchhofmauer 1999

# Herzogenbuchsee, Finstergasse 8

## Grabung 1994/95 und Bauuntersuchung der Kirchhofmauer 1999

Armand Baeriswyl und Andreas Heege

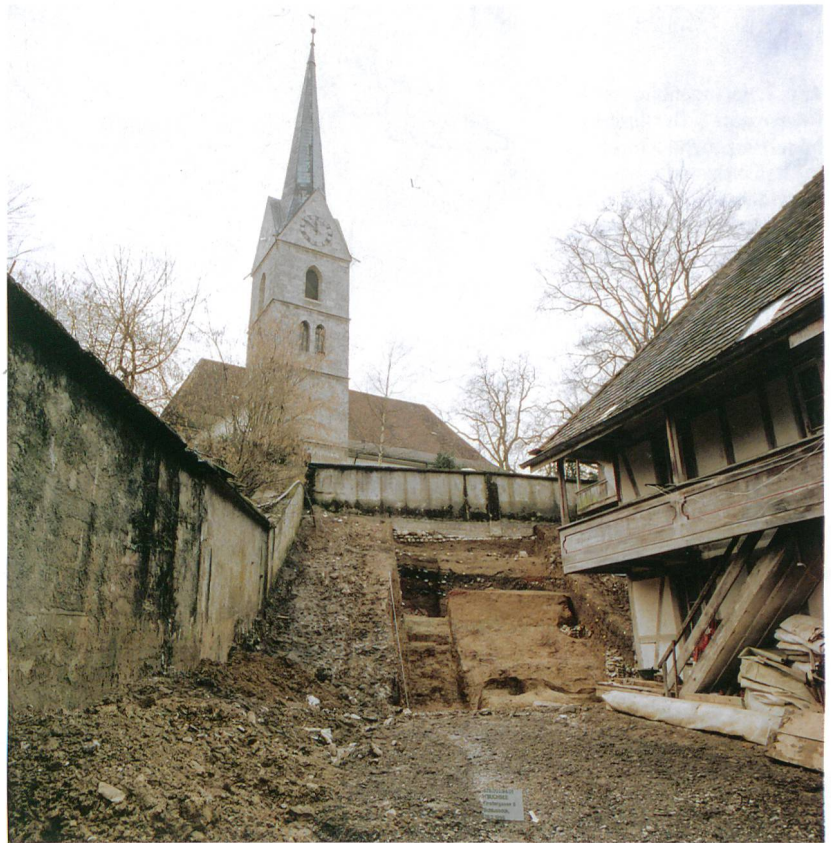
Abb. 1: Herzogenbuchsee, Finstergasse 8. Übersicht über die Ausgrabungsfläche 1994 mit dem Sondierschnitt. Im Hintergrund die Kirchhofmauer und die Kirche. Blick nach Süden.

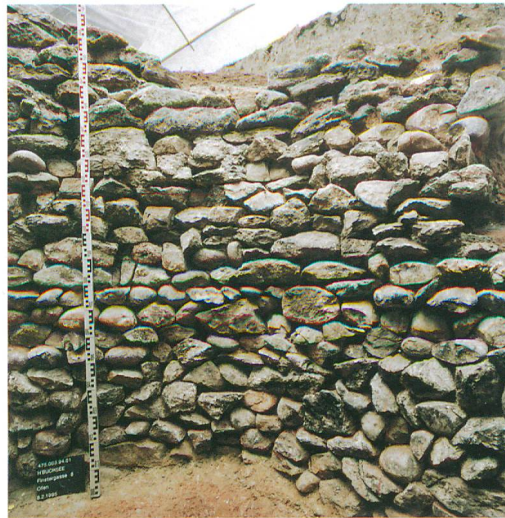
Abb. 6: Herzogenbuchsee, Finstergasse 8. Die in Trockenmauertechnik gefügte Wand (27) des Kalkbrennofens. Blick nach Nordwesten.

Die Wände (27) der in den gewachsenen Boden (28) geschnittenen, annähernd runden, sich nach oben erweiternden Grube (32) waren mit Granit- und Tuffsteinen in Trockenmauertechnik ausgekleidet (Abb. 6). Die Sohle (117) mit einem Durchmesser von etwa 2,5 m blieb unbefestigt. Der gewachsene Boden (28) hinter den Wänden hatte sich infolge der Hitze bis zu 30 cm dick rot verfärbt und wies an einer Stelle sogar Risse auf (Abb. 7 und 8). Die Sohle war im Allgemeinen weniger stark brandgerötet, stellenweise aber ziegelhart gebrannt. Der originale obere Abschluss war nicht erhalten, und es fanden sich auch keine Spuren einer Einf Feuerungsöffnung, ob-

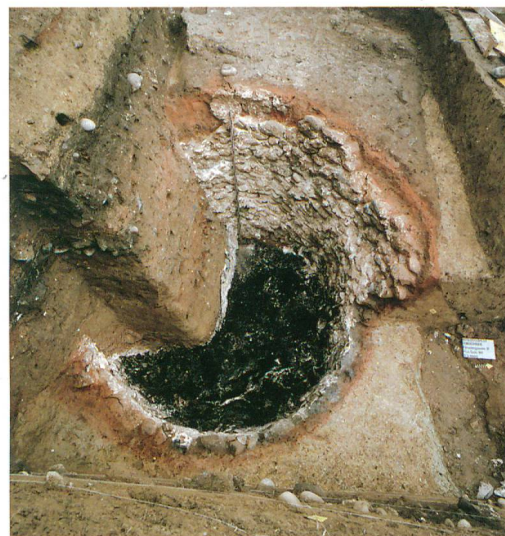
Abb. 7: Herzogenbuchsee, Finstergasse 8. Die Holzkohleschicht (114) auf der Sohle des Kalkbrennofens (27). Blick nach Westen.

Direkt auf der Ofensohle lag eine bis zu einem Meter mächtige, nahezu reine Holzkohleschicht (114), die Überreste des Brennholzes und der hölzernen Brennkammerkonstruktion (Abb. 7). Die rund 1.800 l Volumen umfassende Schicht enthielt denn auch verkohlte Harthölzer von bis zu 30 cm Durchmesser.

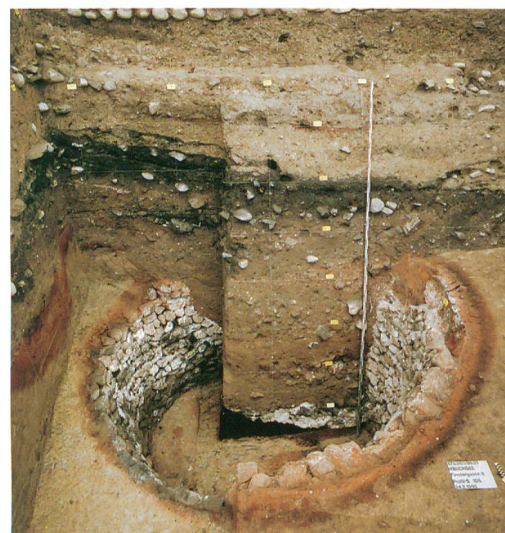
Abb. 8: Herzogenbuchsee, Finstergasse 8. Der Kalkbrennofen. Blick nach Süden.

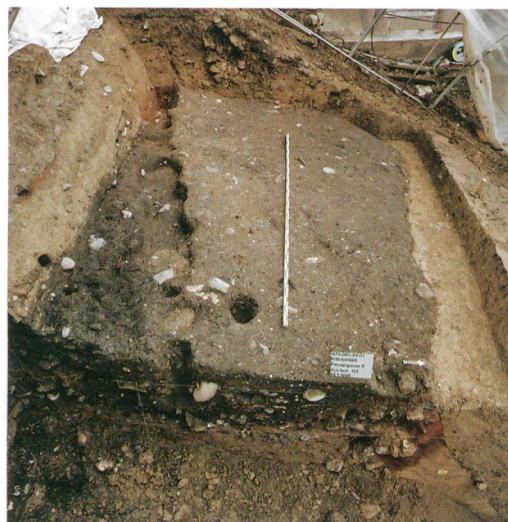
Abb. 13: Herzogenbuchsee, Finstergasse 8. Der Palisadengraben (99) mit den noch nicht geleerten Pfostenlöchern (30). Rechts ist im Profil der Ansatz des Wehrgrabens (31) erkennbar. Blick nach Westen.

In die Planie (22) schneidet in gerader Linie der 30–40 cm breite Palisadengraben (99). In diesen wurden dicht aneinander Pfähle gesetzt (Pfostenlöcher 30, s.u.) und mit dem Schichtmaterial (110) und (105) verkeilt. Anschließend brachte man die Schichten (101), (21) und (10) ein, die an die gesetzten Pfähle zogen und das Gelniveau erhöhten (Abb. 11–13, vgl. Abb. 3 und 4).

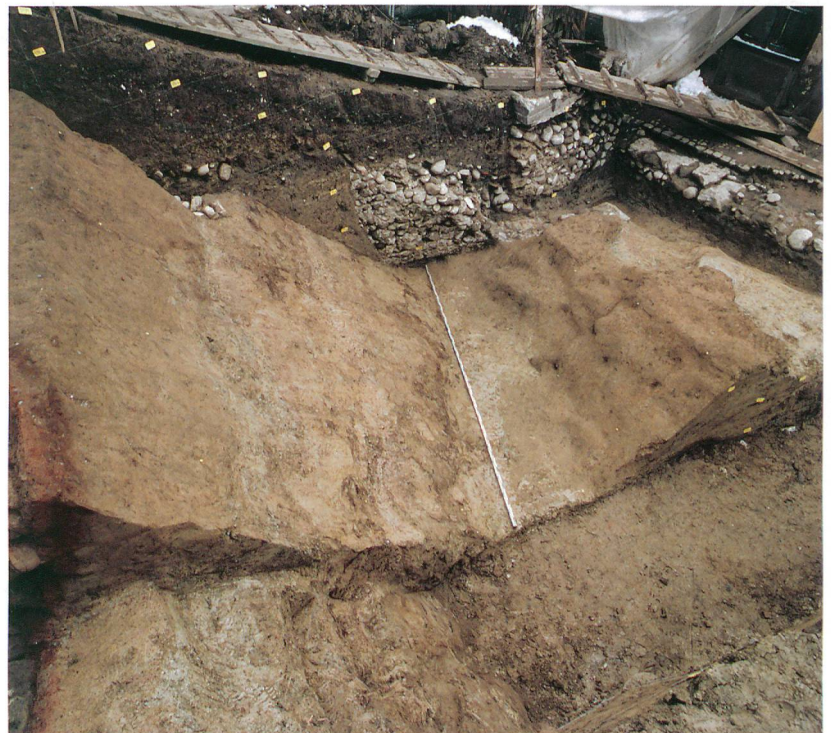
Abb. 14: Herzogenbuchsee, Finstergasse 8. Der Wehrgraben (31) nach der Entfernung der Füllung. Blick nach Westen.

Auf der Nordseite der Palisade verläuft ein mächtiger Wehrgraben (31) (Abb. 11–12 und 14; vgl. Abb. 3). Seine Oberkante verläuft schräg zum Verlauf der Palisade. Da das aber nur auf dem kurzen Abschnitt der Grabungsflächen-Breite von 4 m beobachtet werden konnte, ist fraglich, ob es sich bei der Schräge nicht nur um einen lokalen Befund handelt.

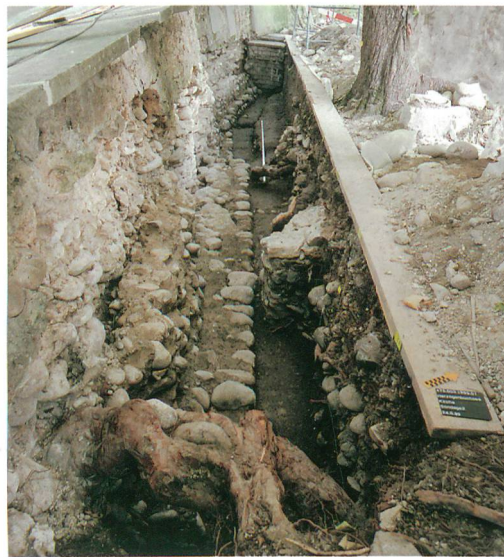
Abb. 16: Herzogenbuchsee, Kirche 1999. Die ältere Kirchhofmauer (3), darüber der Ansatz der aktuellen Friedhofsmauer (16) während der Untersuchungen von 1999. Zur Lage vgl. Abb. 2.

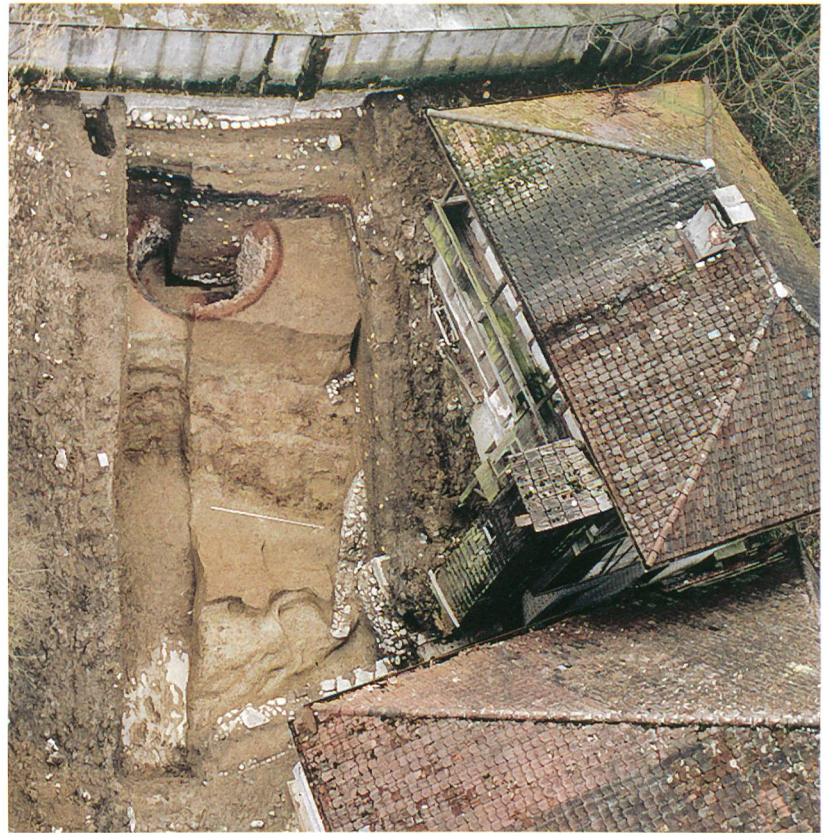
Abb. 18: Herzogenbuchsee, Finstergasse 8. Übersicht über die Grabung von der Drehleiter: Kalkbrennofen, geleerter Wehrgraben, neuzeitliche Mauern und aktuelles Gebäude Finstergasse 6. Blick nach Süden.

Eingetieft in die Wehrgrabenauffüllungen fanden sich im Bereich des aktuellen Gebäudes Finstergasse 6, das aus dem 19. Jahrhundert stammt, zwei in die Grube gemauerte Mauerzüge (118) und (124) (Abb. 18–19). Sie hatten weder untereinander noch hinsichtlich des bestehenden Gebäudes eine Verbindung und liessen sich nicht zu einem Gebäudegrundriss ergänzen. Der unregelmässige Mauercharakter und der verwendete Ziegelbruch datieren die Mauern in die Neuzeit. Da sie sich aber untereinander etwas unterscheiden, ist nicht klar, ob sie zusammengehören und von was sie ein Teil waren. Möglicherweise handelt es sich um Reste eines oder mehrerer Vorgängsbauten des noch stehenden Hauses Finstergasse 6. Zu diesem zu zählen sind – aber nicht notwendigerweise zu einer gemeinsamen Bauphase gehörig (vgl. Abb. 19) – die Stützmauer (66)/(84) am Hangfuss, die Schicht (67) und die Fäkaliengrube (119).

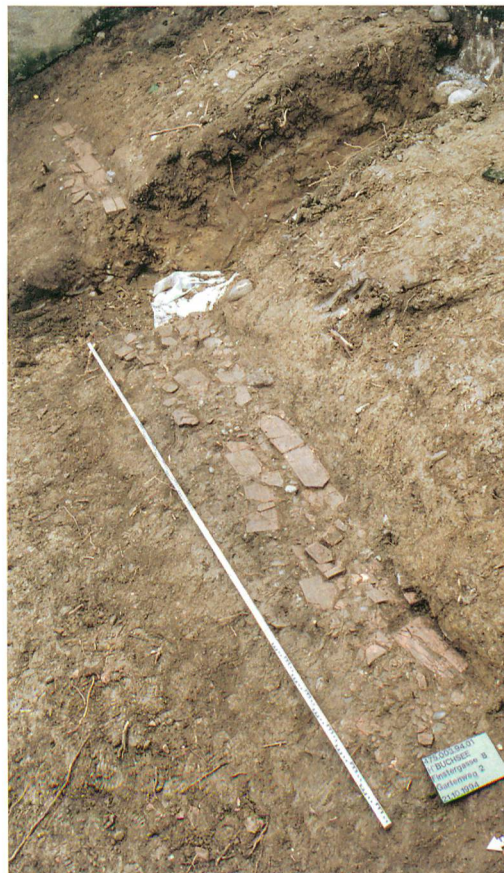
Abb. 20: Herzogenbuchsee, Finstergasse 8. Der Weg (2) mit dem Negativ des Randmauerchens Stützmauer (87). Blick nach Osten.

Oben an der Hangkante erhebt sich die aktuelle Kirchhofmauer (16), die auf den Resten des mittelalterlichen Vorgängers und der Abbruchschicht (86)<sup>32</sup> steht (vgl. Abb. 16 und 19). Parallel zur Mauer verlief in rund zwei Metern Abstand ein Weglein (2), das hangseitig von einem schmalen Randmauerchen (87) begleitet wurde (Abb. 20).

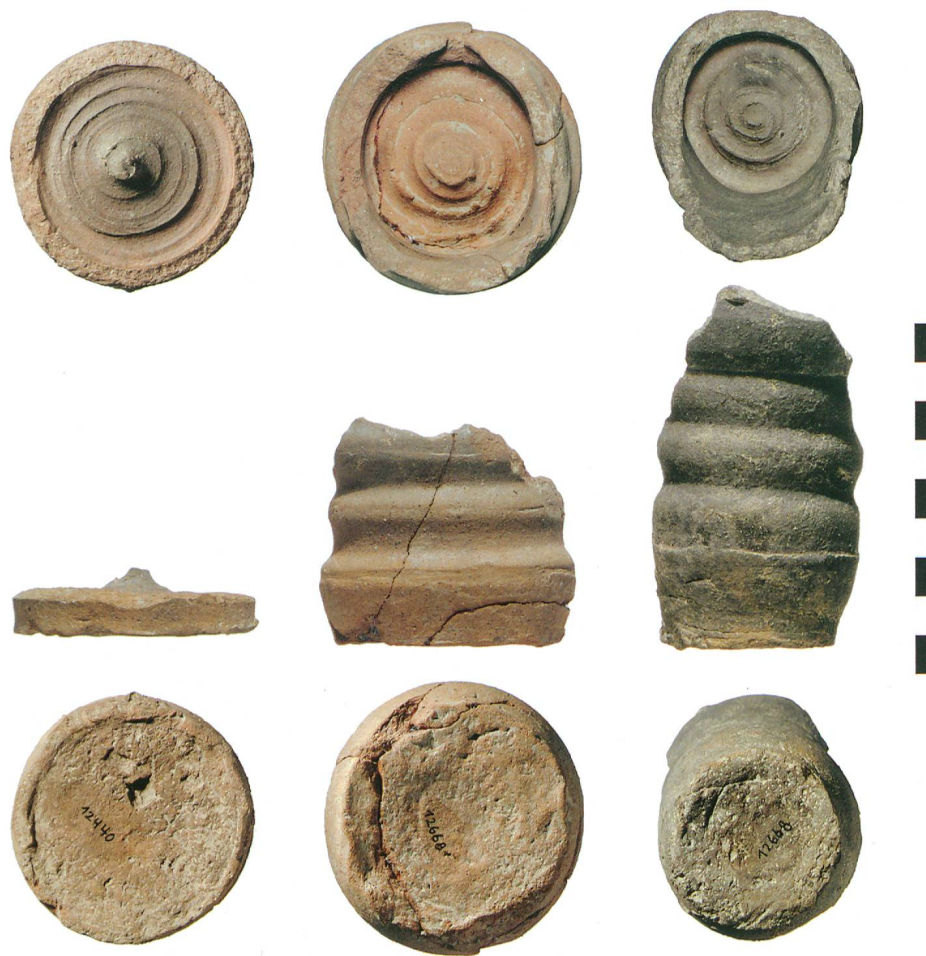
Abb. 22: Herzogenbuchsee, Finstergasse 8. Becherkacheln. Ansicht der Drehschnecke der Bodeninnenseite, Aussenansicht, Ansicht der Bodenunterseite, z.T. mit Quellrand. M. 1:2.

Die Ofenkeramik des Fundkomplexes besteht ausschliesslich aus Becherkacheln (Abb. 22; Abb. 26,45–64; Abb. 28,83). Nach den vorhandenen Böden handelt es sich um mindestens sieben Individuen. Nach der Zusammensetzung und Typologie der Ränder sind es mindestens 15 Individuen. Die Masse der Kacheln ist braungrauer bis grauer Farbe. Nur bei zwei Exemplaren ist die Randpartie braungrau bis rötlich (Abb. 26,55–56). Bei den Böden zeigt sich in mehreren Fällen, dass die heutige rötliche Brandfärbung auf den sekundären Erhitzungsprozess bei der Nutzung zurückzuführen ist. Dagegen blieb die im Ofenlehm steckende Kachelpartie unverändert braungrau oder grau (z.B. Abb. 26,62.63 und 28,83). Die Wandungen der Kacheln sind relativ unregelmässig, z.T. ausgeprägt gerieft (z.B. Abb. 26,53). Nur die Randpartien scheinen sorgfältiger überdreht worden zu sein. Dies muss jedoch nicht heissen, dass die Kacheln von Hand aufgebaut und dann nur überdreht worden wären. Vielmehr tragen sowohl die unregelmässig aus-

geformten Böden mit oder ohne Quellrand als auch die mit einer Drahtschlinge von der Scheibe geschnittenen Böden (Abb. 22) auf der Innenseite eine deutliche Drehschnecke und zum Rand hin deutliche Drehrillen. Die unterschiedliche Ausformung der Ränder und die farblich sehr variable Machart der Kacheln sprechen möglicherweise für die ursprüngliche Existenz mehrerer Kachelöfen. Von diesen wären dann allerdings jeweils nur einige wenige Kacheln erhalten geblieben.

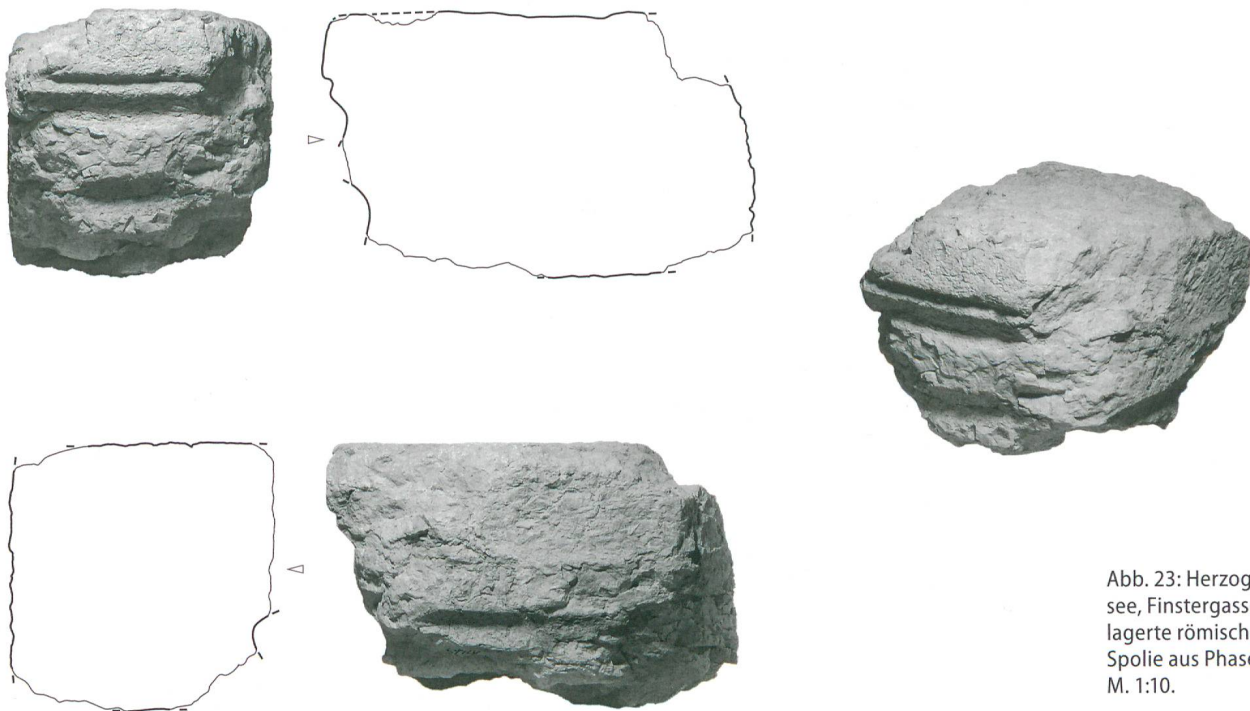
Abb. 23: Herzogenbuchsee, Finstergasse 8. Umgelagerte römische Kalkstein-Spolie aus Phase XII, Pos. (18). M. 1:10.
