Artikel: Der neue Bahnhofsplatz in Bern : die archäologische Sicht

# Der neue Bahnhofplatz in Bern

# Die archäologische Sicht

Daniel Gutscher, Armand Baeriswyl und Daniel Kissling

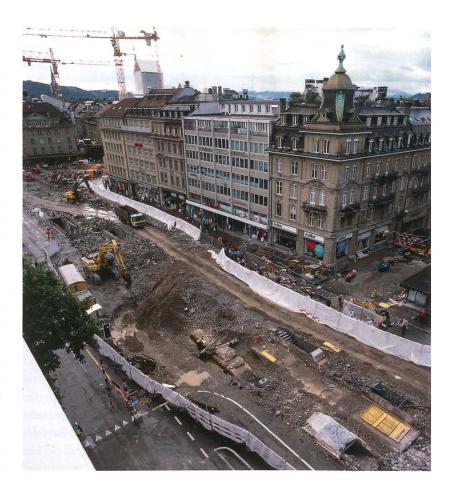
Abb. 1: Bern, Bubenbergplatz. Übersichtsaufnahme der Baustelle, Blick vom Hirschengraben Richtung Bahnhofplatz. In der Bildmitte Reste des Äusseren Obertores.

Der 2007 und 2008 erneuerte Bahnhofplatz liegt – ebenso wie die von der Sanierung mit betroffene Christoffelgasse, die Spitalgasse und der Hirschengraben – im Bereich der mittelalterlichen und barocken Altstadt Berns (Abb. 1).

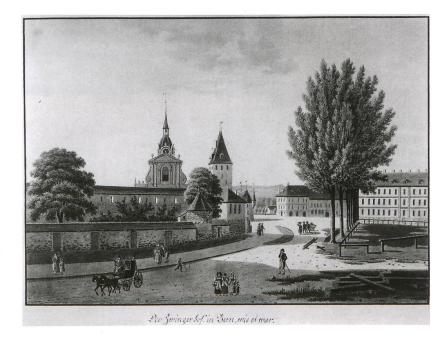
Abb. 4: J. S. Weibel, «Der Zwingerhof in Bern, wie er war«, 1832. Der Graben ist bereits zugeschüttet und dient als Chaussee, dahinter die innere Grabenmauer mit einem Mauerturm, dann der teilweise mit Bäumen bestandene, teilweise schon mit Häusern überbaute Zwingelhof, zuhinterst die Ringmauer. Darstellung von Norden, rechts die sog. Hundmatte.

(Abb. 4). Der Freiraum zwischen Burgerspital und Stadtmauer hiess Hundmatte, was seine Nutzung verrät.

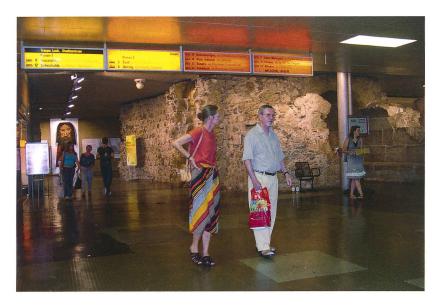
Abb. 10: Bern, Bahnhofplatz. Die im Untergeschoss übrig gebliebenen Reste im Zustand 1974–2007.

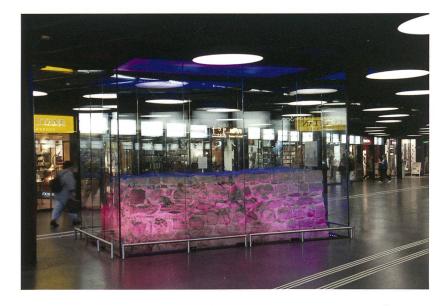
Abb. 11: Bern, Bahnhofplatz. Glas schützt die konservierten Originale im neuen Bahnhof. Die bis an die Decke reichenden Scheiben deuten an, dass die Mauern einst bis über jene Höhe aufragten.

1. Die Reste der Stadtbefestigung sind neu mit Glaswänden umgeben, die bis zur Decke reichen, um anzuzeigen, dass die Fragmente einst bis über das heutige Platzniveau aufragten. Die Verglasung dient ihrem Schutz, wertet sie aber auch auf und verdeutlicht ihren historischen, quasi musealen Charakter (Abb. 11).

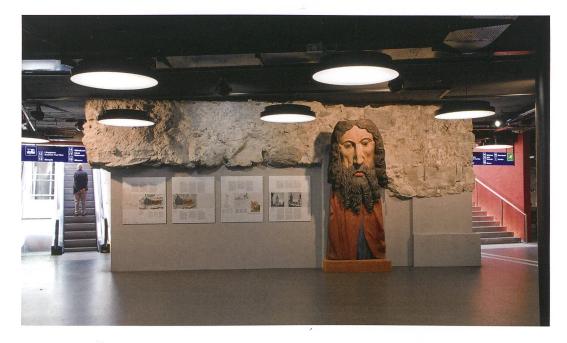
Abb. 12: Bern, Bahnhofplatz. Das Lichtspiel zieht die Aufmerksamkeit der Passantinnen und Passanten auf die archäologischen Relikte.

- 2. Die Mauerfragmente werden im Rahmen eines einige Minuten dauernden Lichtspiels speziell angestrahlt. <sup>18</sup> Die farbige Beleuchtung hilft, die Fragmente als einst zusammengehörig zu begreifen. Der Farbwechsel hat den Zweck, die Mauern gegenüber der Konkurrenz der hell beleuchteten Ladenauslagen zu behaupten. Das Programm wechselt die Farben nach der Tages- und Jahreszeit. Jeden vierten Tag läuft ein spezielles Programm. Nach fünf Minuten schaltet die Beleuchtung für einen Moment ganz aus, was nochmals der Aufmerksamkeit dient (Abb. 12).

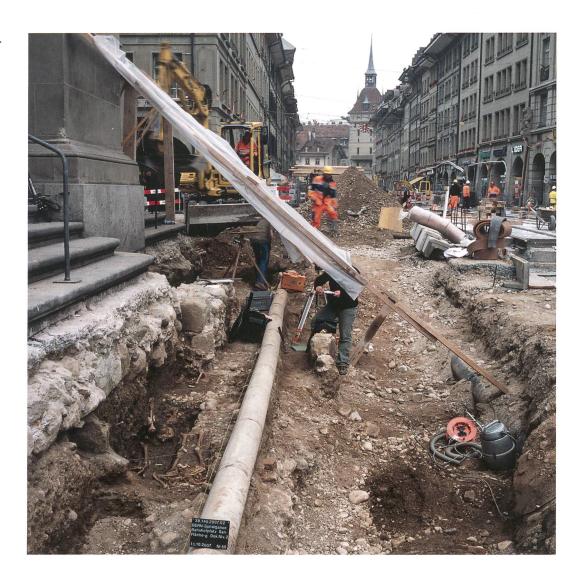
Abb. 14: Bern, Bahnhofplatz. Archäologische Dokumentationsarbeiten südlich der Heiliggeistkirche.

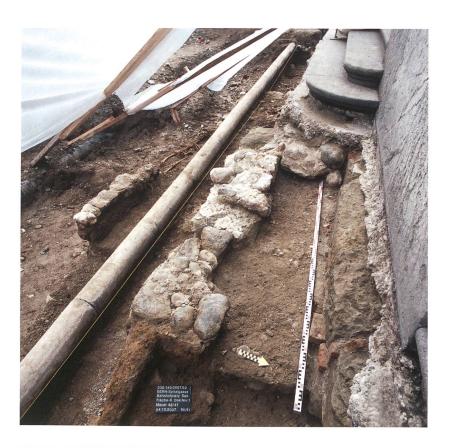
Abb. 18: Bern, Bahnhofplatz. Älteste Hofmauer (46) des Areals des Hospitals zum Heiligen Geist des 13. Jahrhunderts.

Als ältester Bestand (Phase I) darf vor der Südfassade der Heiliggeistkirche ein quer verlaufendes Mauerfragment (46) angesehen werden (Abb. 18). Das nur 60 cm dicke

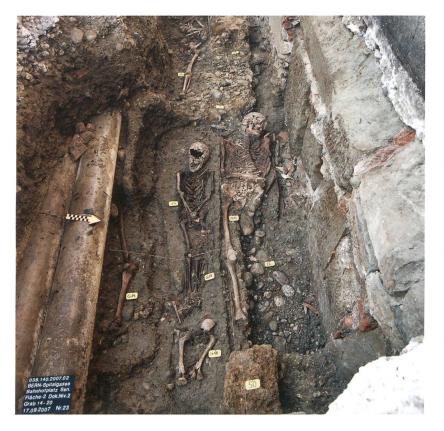
Abb. 22: Bern, Bahnhofplatz. Bestattungen des Spitalfriedhofs direkt südlich der Heiliggeistkirche. Sie werden teilweise bereits von den Fundamenten des Konventsgebäudes des 13. Jahrhunderts überschnitten. Rechts die Fundamente der heutigen Spitalkirche von 1726–29.

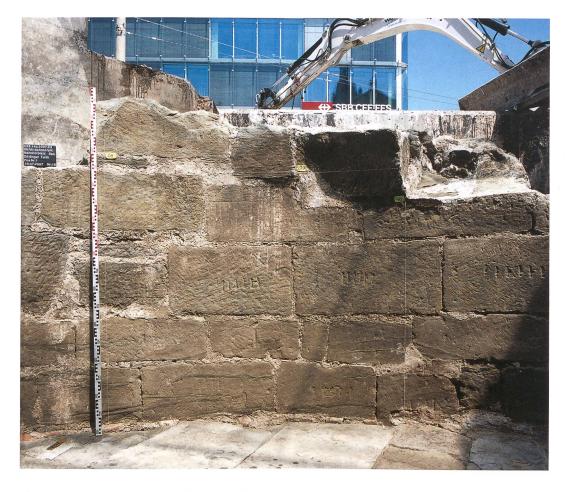
Abb. 25: Bern, Bahnhofplatz. Steinbehau und Schichthöhenzeichen im Dittlinger-Turm.

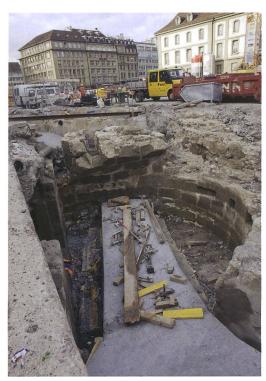
Abb. 26: Bern, Bahnhofplatz. Einbau der Hochspannungsleitung durch den Turm.

des Leitungsstranges sowie die Schlitzung des Durchlasses mit Diamantfräse erlaubten es jedoch den Eingriff zu minimieren, sodass späteren Generationen die erneute Freilegung und allfällige Integration in ein Bauwerk nicht verwehrt ist. Das Fundament wurde anschliessend abgedeckt und wieder zugeschüttet (Abb. 26).

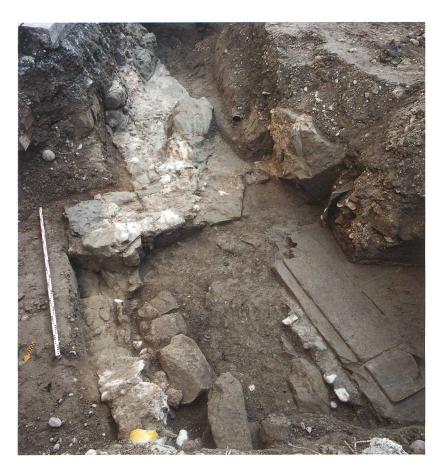
Abb. 28: Bern, Christoffelgasse. Blick auf den Halbrundturm der inneren Grabenstützmauer (Südostecke).

Vor der Liegenschaft Christoffelgasse 3 stiessen die Bauarbeiter überraschend auf die Abbruchkrone eines Halbrundturmes von 5 m Durchmesser (Abb. 28). Seine Mauern (9) stehen mit der inneren Grabenmauer im Verband. Es handelt sich also um einen der Grabentürme, analog zu den beiden in der Christoffelpassage erhaltenen Halbrundtürmen. Das dünne Mauerwerk misst bloss 90 cm und besteht auf der Aussenseite aus sorgfältig zugerichteten Tuffquadern mit Zangenlöchern, die Innenseite ist aus Sandsteinquadern gefügt. Erhalten haben sich die Ansätze von drei Schartenfenstern in stark trichterförmigem Gewände<sup>45</sup> und halbrund überwölbtem Sturz. Die Ausrichtung dieser Büchsenscharten zeigt einmal axial grabenwärts, zweimal in seitlicher Richtung für die Bestreichung der Grabenmauer. Im Innern fanden sich Reste eines aus Sandsteinplatten gefügten Kastens (10).

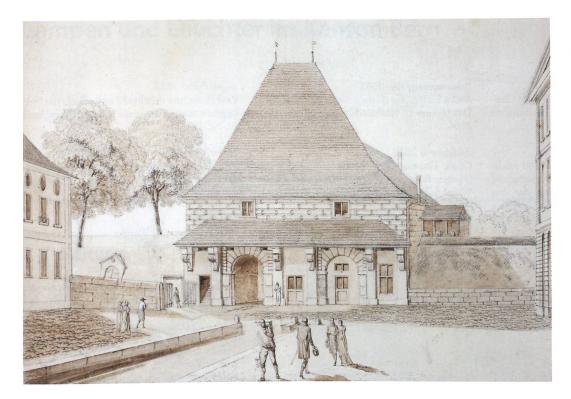
Abb. 36: Das Äussere Obertor von innen, im Vordergrund die Rossschwemme, rechts die Ecke des Heiliggeistspitals, Ansicht von Gabriel Lory père kurz vor dem Abbruch, um 1800.

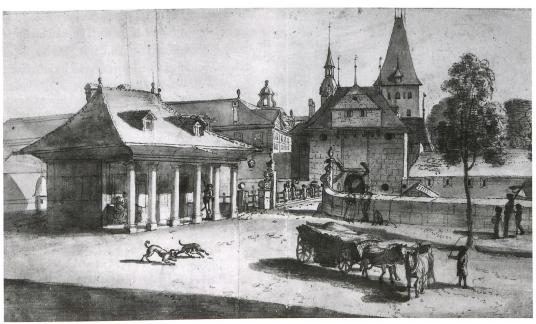
Abb. 37: Das Äussere Obertor von aussen. Ansicht Sigmund Wagners aus dem Jahr 1807. Der Haupttorbau könnte bereits abgebrochen sein; sein hohes Walmdach müsste auf der Zeichnung eigentlich zu sehen sein.

Der Torbau war in seiner ursprünglichen Form des 17. Jahrhunderts dreiteilig (vgl. Abb. 30). Nach der Querung der Grabenbrücke trat man durch ein äusseres Torgebäude von ca. 17 × 10 m Grundfläche mit kleinen Seitenkompartimenten (Wachtstuben) in einen Zwingerhof von 18 x 14 m, an dessen Nordseite ein 4 m breites Gebäude abgetrennt war; dann folgte der eigentliche Haupttorbau auf einer quadratischen Grundfläche von 16 m Seitenlänge. Der Baukörper war dreigeteilt. In der Mitte befand sich die 7 m breite Durchfahrt, nördlich schloss ein 4 m breiter Raum an, unter dessen Fussboden der Stadtbach Richtung Pferdeschwemme floss, während der im Süden abgetrennte, nur knapp 2 m breite Raum das Treppenhaus barg. Nach Auskunft der Bildquellen war der Torturm zumindest zweigeschossig. Wie die Darstellungen vor den Umbauten des frühen 19. Jahrhunderts übereinstimmend überliefern, war das aufgehende Mauerwerk des unter mächtigem Walmdach ruhenden Baukörpers als Bossenquaderfassade ausgebildet (Abb. 36). Auch das kleinere äussere Torgebäude war ein doppelgeschossiger Bossenquaderbau, gegen die Grabenbrücke mit Zugbrücke gesichert, im Erd- und Obergeschoss mit seitlichen Ochsenaugen – zumindest fürs Auge<sup>49</sup> – geschütztauglich gemacht und mittels einer leicht vorkragenden Giebelgaube sogar mit Pechnasen ausgestattet (Abb. 37).
