## Bern Gerechtigkeitsgasse 7, «Goldener Adler»

### Grabungen und Bauuntersuchungen in einer Altstadtliegenschaft

Armand Baeriswyl, Marco Amstutz

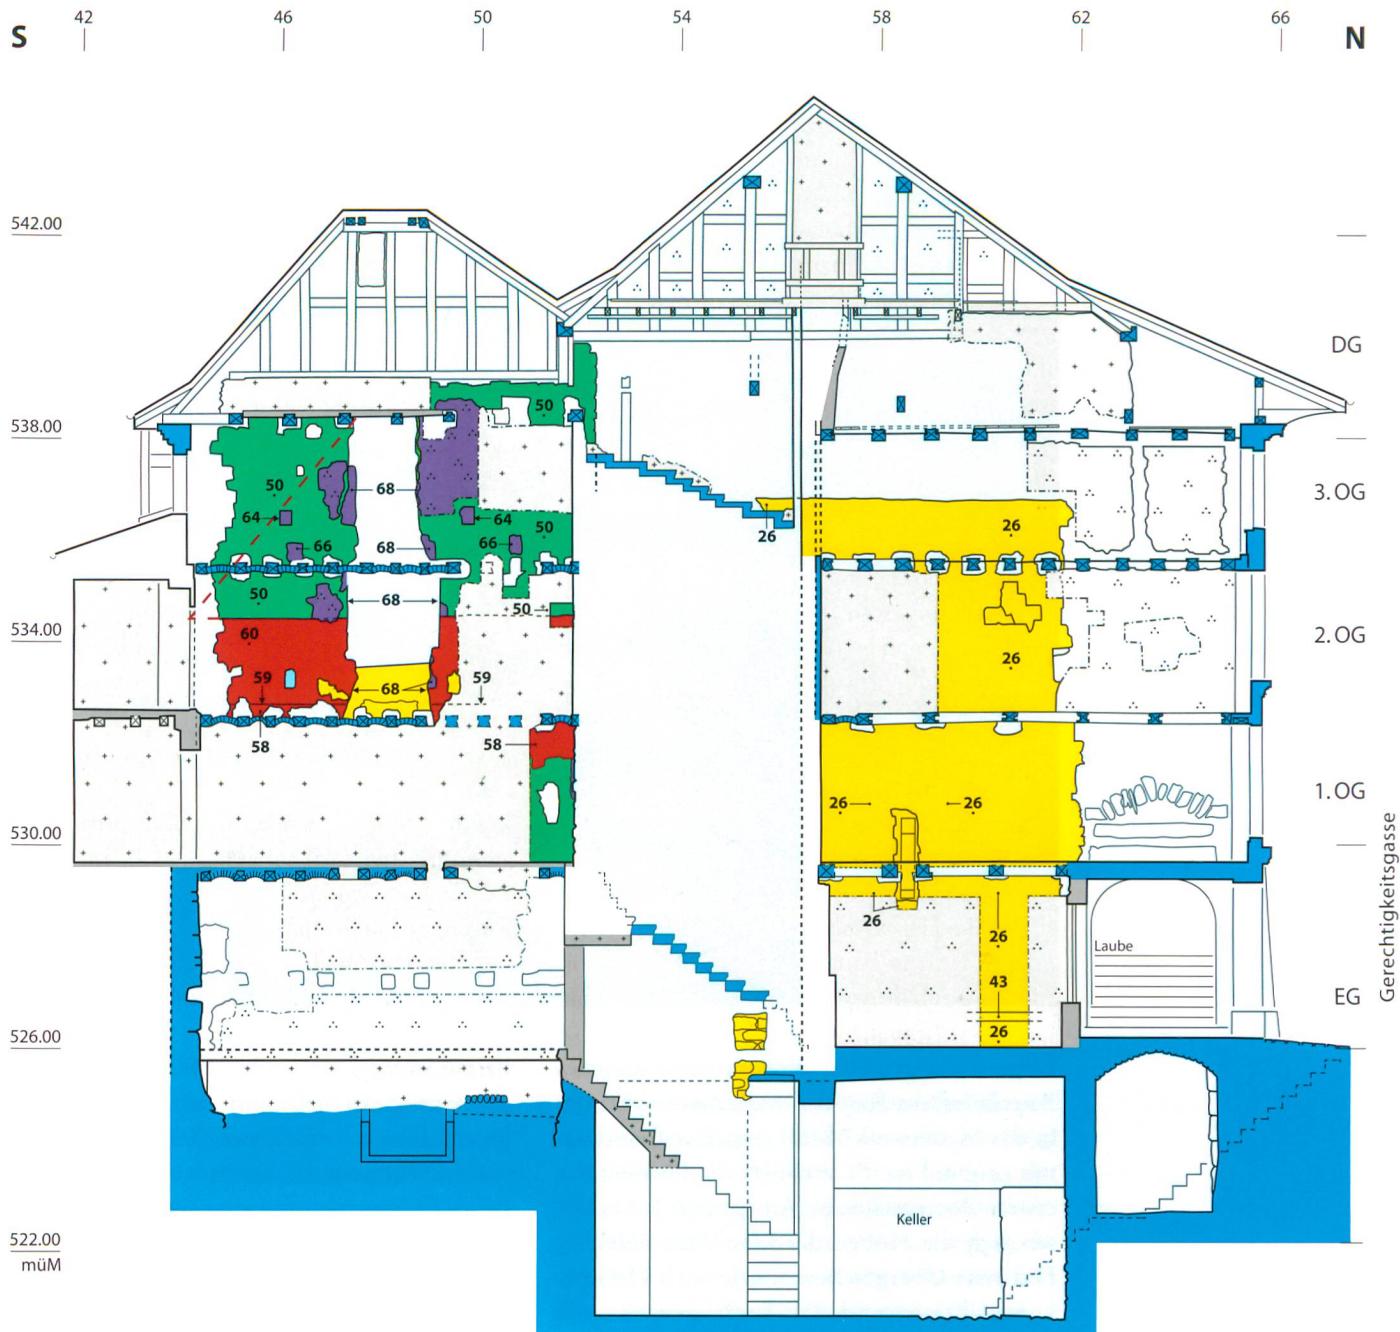
Abb. 1: Bern Gerechtigkeitsgasse 7. Schnitt durch den «Goldenene Adler» mit Ansicht der westlichen Brandmauer.  
Rot: Phase 1 (nach 1279d/ kurz vor 1300).  
Grün: Phase 2 (14. Jh.).  
Violett: Phase 3 (16. Jh.).  
Gelb: Phase 4 (17. Jh.).  
Blau: Phase 5 (1761–1766).  
M. 1:150.

Ergebnisse ausgetauscht. Es zeigte sich rasch, dass das heutige Gebäude inklusive der massgeblichen Binnenstrukturen und der Vorderhauskeller in die Zeit um 1764–1766 zu datieren ist: Es handelt sich um den Neubau des Gasthofs. Die bei der Grabung aufgedeckten Befunde waren sogar noch jünger. Dagegen entpuppte sich die westseitige Brandmauer (Abb. 1, vgl. auch Abb. 5) als sehr ergiebig.

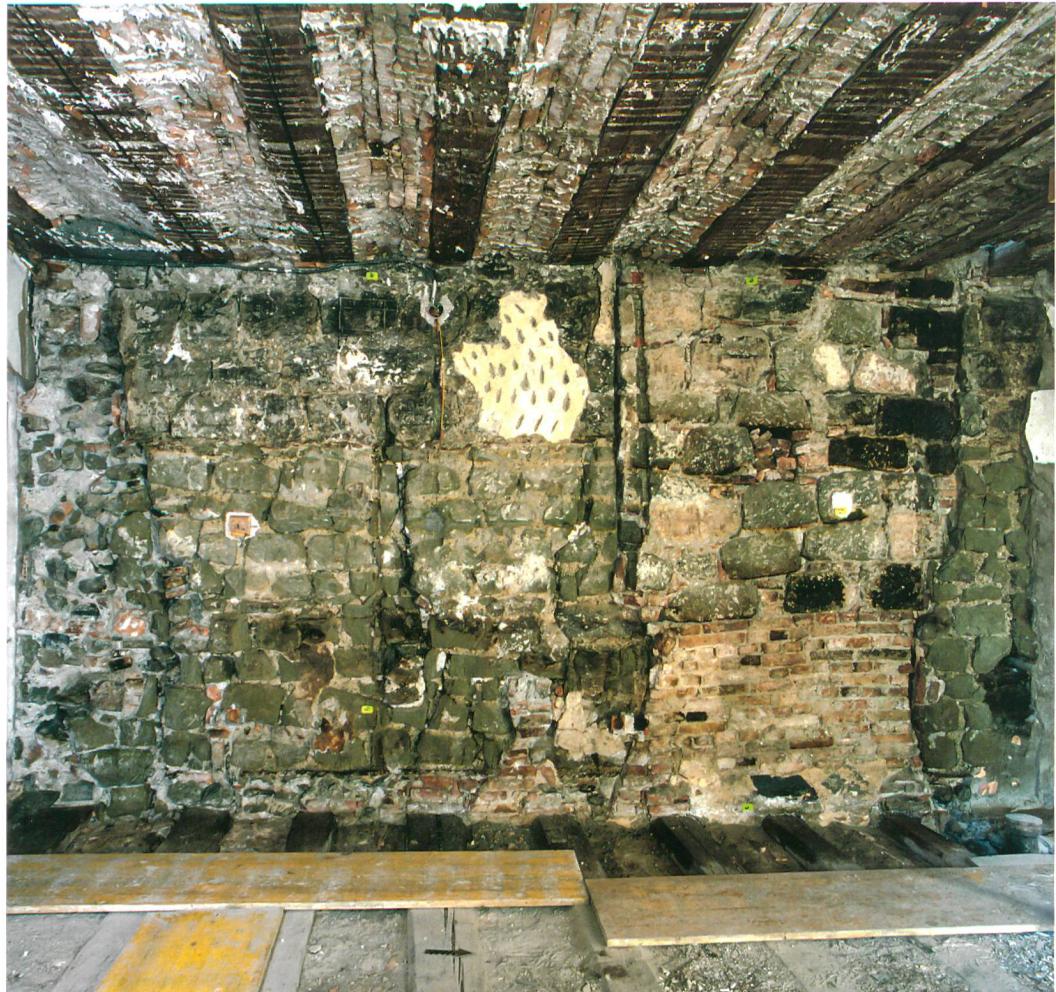
Abb. 2: Bern Gerechtigkeitsgasse 7, «Goldener Adler». Ansicht des Mauerwerks der Phase 1. In der Mitte die Störung des später wieder zugeschütteten Kamins der Phase 3. Unten sind knapp 20 cm über dem aktuellen Boden von 1766 die Reste des Bretterbodens von 1279 sichtbar.

Im ersten und zweiten Obergeschoss der Brandmauer des heutigen Hinterhauses von 1764–1766 kam die Mauer 58/60 eines steinernen Gebäudes zum Vorschein (Abb. 2). Es muss sich um die Westmauer eines Steinhauses handeln, das an der Stelle des heutigen Hinterhauses stand, da auf dem Mauerwerk die Reste eines (etwas jüngeren?) deckenden Innenverputzes liegen. Da die Mauer 58/60 beidseitig mit einem Abbruchkopf endet, also keine Ecken erhalten sind, ist die Nordsüdausdehnung des Steinbaus unbekannt. Es ist allerdings anzunehmen, dass die südseitige Gebäudemauer an der Stelle der heutigen Südfassade von 1766 lag, da diese am Ehgraben steht (vgl. Abb. 5). Von diesem wird angenommen, dass er bereits mit der Stadtgründung um 1200 angelegt wurde. Wie weit das Gebäude nach Norden, in Richtung Gerechtigkeitsgasse zog, ist völlig unbekannt. Aufgrund der mutmasslichen Dachkonstruktion kann man aber vermuten, dass es im Bereich der heutigen Grenze zum Vorderhaus endete, also unmittelbar nördlich des Abbruchkopfes.

Einen wichtigen Hinweis zur Ausstattung des Baus liefert der Rest des Bretterbodens 59, der in das Mauerwerk 58/60 eingelassen und damit original ist. Er markiert die Position des ersten Obergeschosses. Ausgehend davon lassen sich die Höhen der Geschosse ableiten: Das erste Obergeschoss war je nach Deckenkonstruktion rund 2 m hoch, genauso wie das Erdgeschoss, falls der Übergang zwischen Fundament und Aufgehendem tatsächlich um 531 müM lag. Das Mauerwerk besteht aus sauber lagig gefügten, kleinen, grünlichen Sandsteinquadern mit Schichthöhenzeichen, die in einem beigeifarbenen, grobkiesigen Mörtel liegen, ein Mauercharakter, wie er in der Stadt Bern typisch für das 13. und 14. Jahrhundert ist. Bestätigt wird dieser Ansatz durch die Bretter des genannten Bodens, die dendrochronologisch in die Zeit kurz vor 1300 (letzter Jahrring 1279, keine Rinde) datiert werden konnten.

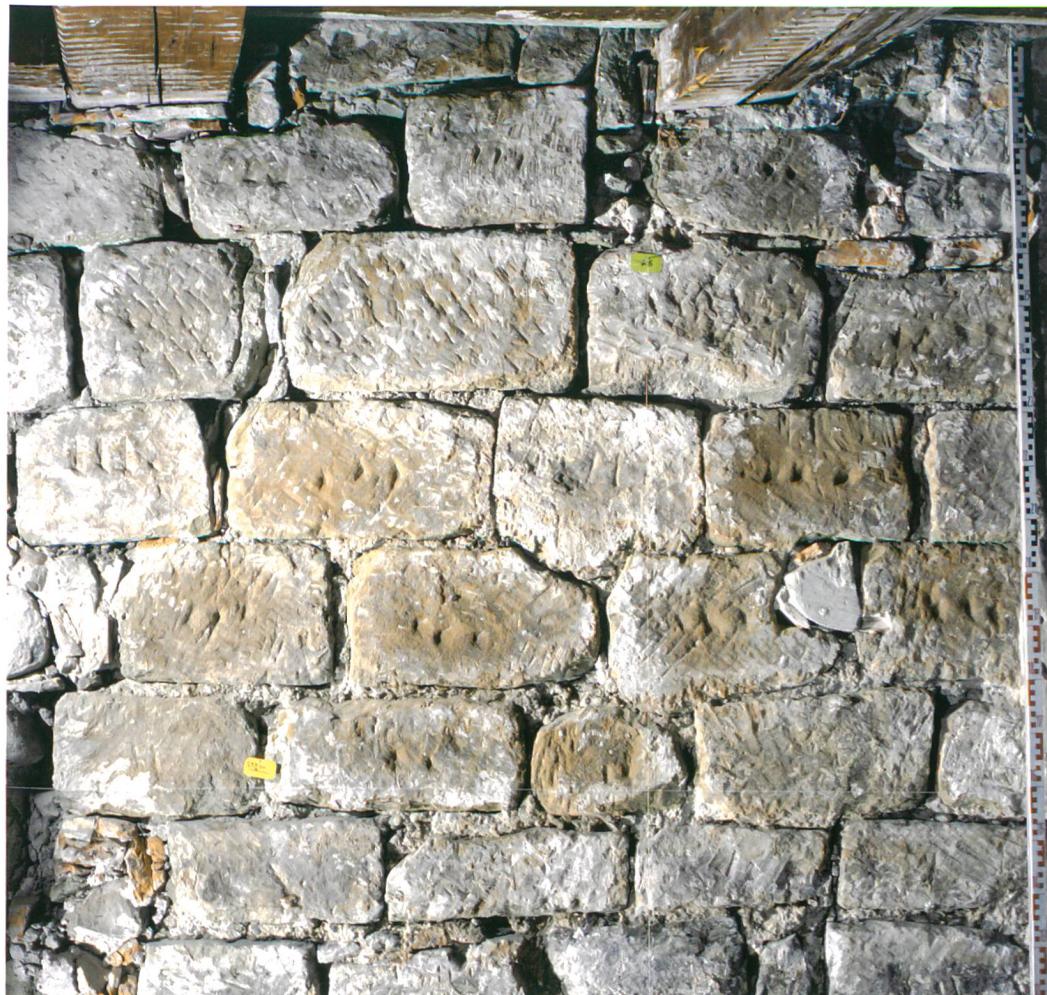
Abb. 3: Bern Gerechtigkeitsgasse 7, «Goldener Adler». Detail des Mauerwerks der Phase 2: Sandsteinquader mit Schichthöhenzeichen aus dem 14. Jahrhundert.

gemauert war, diese also nicht als Mauer eines Kellers auf der Nachbarparzelle interpretiert werden kann. Das Mauerwerk erscheint vom Charakter her ähnlich wie dasjenige der Phase 1, allerdings sind die Quader, die wieder Schichthöhenzeichen aufweisen, einiges größer (Abb. 3). Verputzt ist das Mauerwerk in Rasa-Pietra-Technik. Damit gehört diese Bauphase wohl ins 14. Jahrhundert.
