Artikel: Bern Gerechtigkeitsgasse 7, "Goldener Adler" : Grabungen und

Bern Gerechtigkeitsgasse 7, «Goldener Adler»

Grabungen und Bauuntersuchungen in einer Altstadtliegenschaft

Armand Baeriswyl, Marco Amstutz

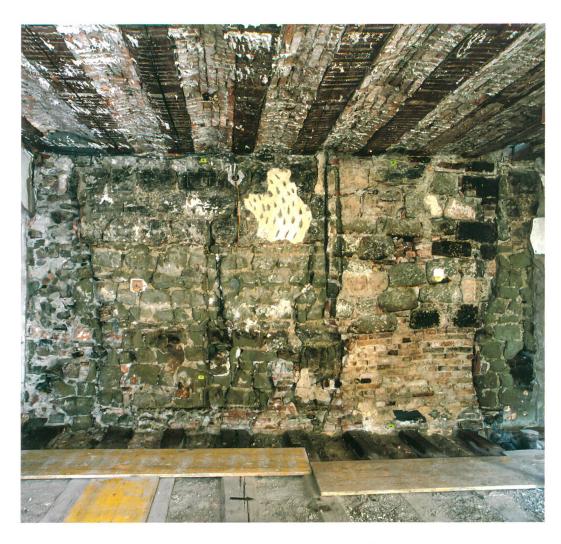
Abb. 2: Bern Gerechtigkeitsgasse 7, «Goldener Adler». Ansicht des Mauerwerks der Phase 1. In der Mitte die Störung des später wieder zugemauerten Kamins der Phase 3. Unten sind knapp 20 cm über dem aktuellen Boden von 1766 die Reste des Bretterbodens von 1279d sichtbar.

Im ersten und zweiten Obergeschoss der Brandmauer des heutigen Hinterhauses von 1764-1766 kam die Mauer 58/60 eines steinernen Gebäudes zum Vorschein (Abb. 2). Es muss sich um die Westmauer eines Steinhauses handeln, das an der Stelle des heutigen Hinterhauses stand, da auf dem Mauerwerk die Reste eines (etwas jüngeren?) deckenden Innenverputzes liegen. Da die Mauer 58/60 beidseitig mit einem Abbruchkopf endet, also keine Ecken erhalten sind, ist die Nordsüdausdehnung des Steinbaus unbekannt. Es ist allerdings anzunehmen, dass die südseitige Gebäudemauer an der Stelle der heutigen Südfassade von 1766 lag, da diese am Ehgraben steht (vgl. Abb. 5). Von diesem wird angenommen, dass er bereits mit der Stadtgründung um 1200 angelegt wurde. Wie weit das Gebäude nach Norden, in Richtung Gerechtigkeitsgasse zog, ist völlig unbekannt. Aufgrund der mutmasslichen Dachkonstruktion kann man aber vermuten, dass es im Bereich der heutigen Grenze zum Vorderhaus endete, also unmittelbar nördlich des Abbruchkopfes.

Einen wichtigen Hinweis zur Ausstattung des Baus liefert der Rest des Bretterbodens 59, der in das Mauerwerk 58/60 eingelassen und damit original ist. Er markiert die Position des ersten Obergeschosses. Ausgehend davon lassen sich die Höhen der Geschosse ableiten: Das erste Obergeschoss war je nach Deckenkonstruktion rund 2 m hoch, genauso wie das Erdgeschoss, falls der Übergang zwischen Fundament und Aufgehendem tatsächlich um 531 müM lag. Das Mauerwerk besteht aus sauber lagig gefügten, kleinen, grünlichen Sandsteinquadern mit Schichthöhenzeichen, die in einem beigefarbenen, grobkiesigen Mörtel liegen, ein Mauercharakter, wie er in der Stadt Bern typisch für das 13. und 14. Jahrhundert ist. Bestätigt wird dieser Ansatz durch die Bretter des genannten Bodens, die dendrochronologisch in die Zeit kurz vor 1300 (letzter Jahrring 1279, keine Rinde) datiert werden konnten.

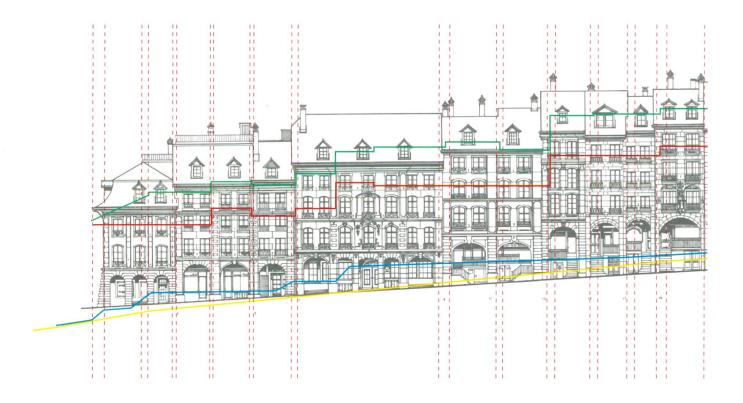
Abb. 4: Bern Gerechtigkeitsgasse 7, «Goldener Adler». Die unterste Gerechtigkeitsgasse und die Frage der Gassenniveaus. Oben: Aufriss der schattseitigen Gerechtigkeitsgasse um 1760. Unten: Aufriss der schattseitigen Gerechtigkeitsgasse heute. Grün: Dachlinien 1760. Rot: Trauflinien 1760. Blau: Laubenfussboden 1760. Gelb: Gassenlinie 1760.

In der westlichen Brandmauer des heutigen Vorderhauses von 1764–1766 sind grosse Teile eines steinernen Vorgängers 26 erhalten. Seine Südausdehnung ist nicht bekannt; zwischen dem südlichsten erfassten Bereich und dem Nordende des Hinterhauses der Phasen 1-3 liegt eine nicht untersuchte Zone von knapp 3 m. Da dies zu schmal für einen Binnenhof ist, gehe ich davon aus, dass das Vorderhaus bis an das Hinterhaus zog und an dieses stiess. Letzteres ist allerdings nur eine Annahme aufgrund der absoluten Chronologie der Gebäude. Anzunehmen ist übrigens auch, dass es vor diesem Gebäude ältere Vorderhäuser gab. Spuren fanden sich allerdings keine. Die gassenseitige Ausdehnung des Vorderhauses ist ebenfalls nicht bekannt, da die Mauer mit einer Abbruchkrone endet. Wahrscheinlich zog es aber bis an die Gasse und hatte ein Laube; zumindest zeigt ein Aufriss aus dem Jahr 1760 den Vorgänger des «Goldenen Adlers» mit einer gemauerten Laubenfassade (Abb. 4).

Abschliessend soll noch einmal kurz auf die beiden bemerkenswertesten Befunde hingewiesen werden: Zum einen ist es, was selten genug vorkommt, wieder einmal gelungen, in der Stadt Bern ein steinernes Gebäude nachzuweisen, welches ins 13. Jahrhundert datiert. Zum anderen gibt es zum ersten Mal Hinweise und Indizien auf die in der Forschung vermuteten, aber bislang nur ungenügend zu belegenden Gassenabsenkungen im untersten Teil der Gerechtigkeitsgasse. Diese erfolgten mit dem Ziel, den überaus steilen Nydeggstalden etwas zu entschärfen. Im späten 13. Jahrhundert lag das mutmassliche Gassenniveau rund 5 m höher, im 14. Jahrhundert rund 3,5 m und im frühen 17. Jahrhundert noch rund 0,5 m als das heutige; um 1766 war das aktuelle Niveau erreicht (vgl. Abb. 4).
