**Artikel:** Corgémont : lieu de rassemblement et pont moderne des Anabaptistes

## Corgémont

### Lieu de rassemblement et pont moderne des Anabaptistes

Martin Portmann (Traduction Lara Tremblay)

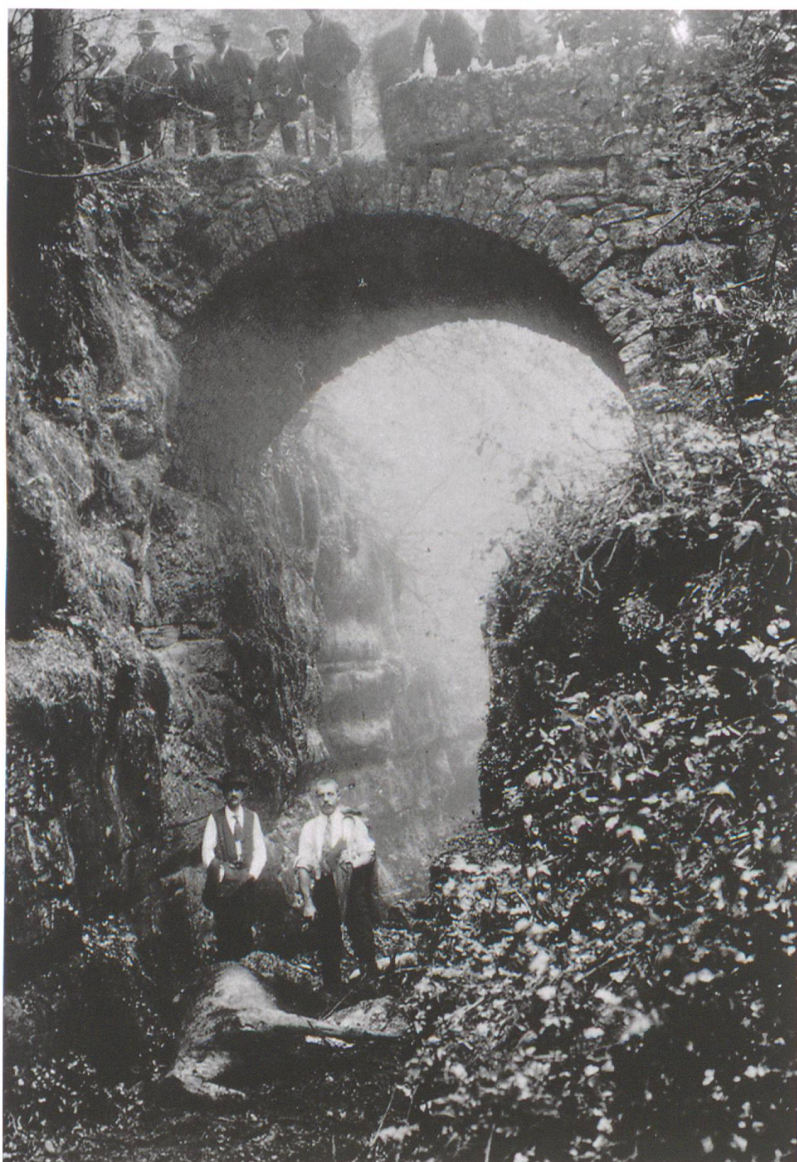
Fig. 1 : Corgémont, Pont des Anabaptistes. Unique image connue du pont dans son entier. Accident de cheval en 1918.

A l'occasion de l'Année anabaptiste en 2007, la communauté anabaptiste a exprimé le souhait de restaurer le pont historique enjambant la Combe du Bez (fig. 1). Le pont faisait par-

Les plus anciennes mentions d'un pont au-dessus de la gorge étroite remontent au 18<sup>e</sup> siècle. De toute évidence, l'ancienne structure en bois a été réparée ou complètement reconstruite à plusieurs reprises en raison de la forte humidité du lieu. C'est seulement en 1835 que le pont de bois a été remplacé par un nouvel ouvrage en pierres sèches. Ce dernier a subsisté près d'une centaine d'années avant de s'effondrer en 1924, apparemment sous le poids d'un véhicule. En 1918 y survint un accident spectaculaire, au cours duquel un cavalier et son cheval tombèrent dans la gorge. C'est à cette occasion que le seul document conservé jusqu'à nos jours figurant le pont a été produit, immortalisant cet accident par une photographie (fig. 1).

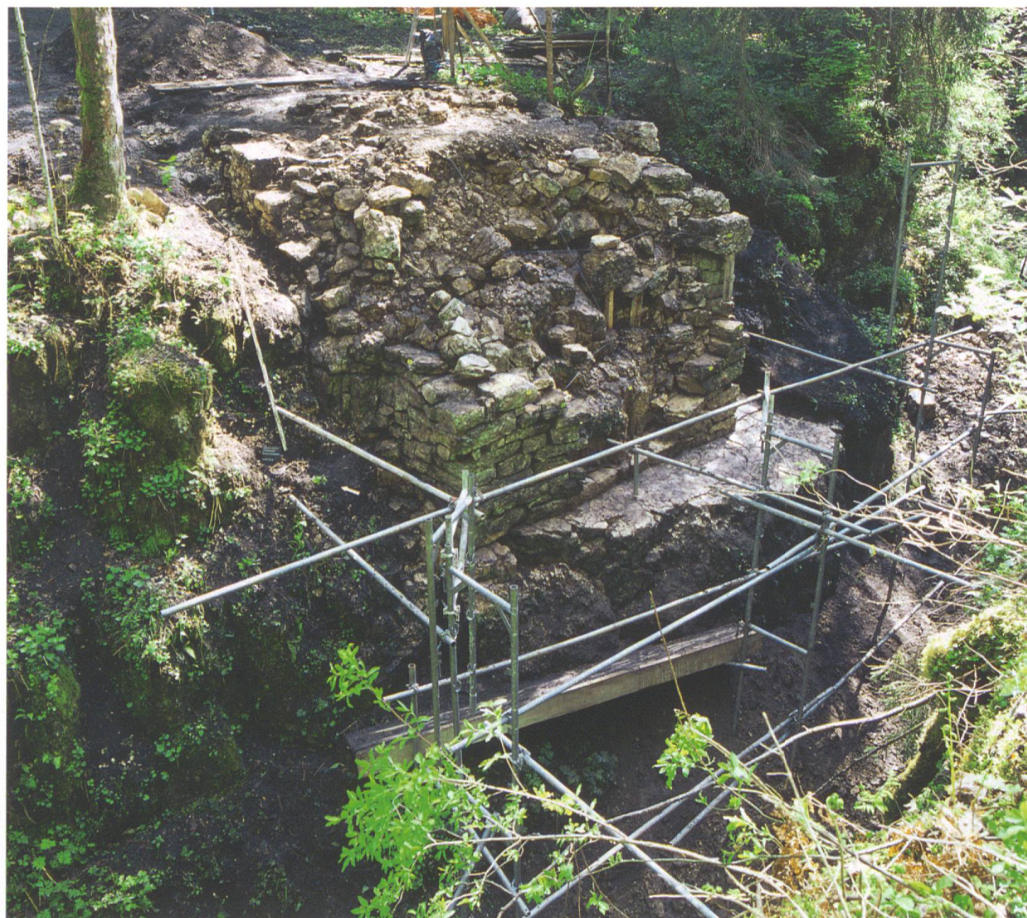
Dans son état actuel, une grande partie de la culée ouest (fig. 3) et quelques pierres du côté opposé ont été conservées. Les maçonneries examinées sont constituées de moellons de pierre calcaire assemblés à sec. Les fondations des culées ont été directement installées sur le bord abrupt des parois rocheuses. Les pierres du parement, disposées proprement en assises,

sont régulièrement intégrées dans le blocage. Ce dernier se compose de pierres concassées plus petites, grossièrement disposées en couches. L'ancrage profond des fondations des culées a permis de réaliser une grande économie de matériaux de construction. Les bases de l'arche du pont ne sont pas conservées; cette dernière s'ancrait probablement assez bas

Fig. 3 : Corgémont, Pont des Anabaptistes. Culée ouest dégagée.

et pouvait ainsi exercer sa poussée contre les deux parois rocheuses. La portée du pont correspond à la largeur du point le plus étroit de la gorge, soit environ 4,5 m. Dans le secteur de l'ancienne route, plusieurs couches de remblai provenant de l'infrastructure ont été préservées. Ces informations permettent d'estimer la largeur de la voie à au moins 2,5 m au niveau de l'accès au pont.

Des secteurs isolés du parement latéral ont pu être conservés dans leur état d'origine. Les parties en mauvais état ont été documentées, démontées et par la suite reconstruites avec de nouvelles pierres. La restauration des maçonneries a été réalisée avec un mortier à base de chaux. Cette procédure a été choisie pour des raisons de stabilité.
