Artikel: Gadmen, Wendenboden : eine alpine Siedlungswüstung im Oberhasli

Gadmen, Wendenboden

Eine alpine Siedlungswüstung im Oberhasli

Brigitte Andres

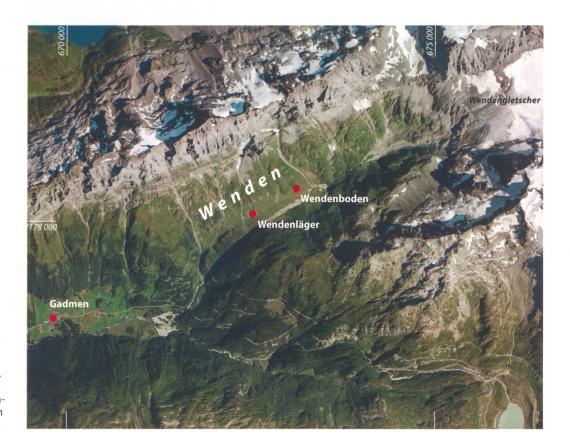
Abb. 1: Gadmen, Wendental. Luftbild vom Wendental mit der Lage der Fundstelle Wendenboden und den heutigen Alphütten auf Wendenläger.

Im östlichen Zipfel des Berner Oberlands in einem kleinen Seitental des Gadmertals liegt die Siedlungswüstung Wendenboden. Die Fundstelle befindet sich auf Alp Wenden, knapp 700 Meter östlich der heutigen Alpkäserei auf Wendenläger und etwas oberhalb der Fahrstrasse (Abb. 1). Im Nordosten, wo der Titlis das Tal abschliesst, stösst die Alp bis an den Wendengletscher, im Südwesten gelangt man über die Fahrstrasse hinunter ins Gadmertal und von dort nach Gadmen oder zum

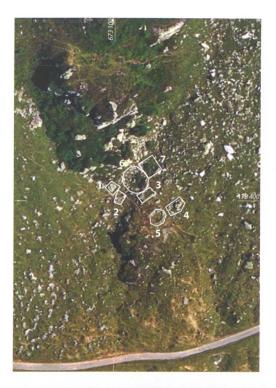
Abb. 2: Gadmen, Wendenboden. Luftbild der Wüstung. Südöstlich der markanten Felsnase sind die einzelnen Strukturen eingezeichnet.

Die Dokumentation der Fundstelle Wendenboden fand im Jahr 2004 statt. Die leicht mit Lägerflora überwachsenen Ruinen wurden - wo nötig - vom Bewuchs befreit, anschliessend beschrieben, fotografiert und vermessen. Es sei festgehalten, dass hier keine Grabungsergebnisse präsentiert werden, sondern lediglich eine Beschreibung der oberirdisch noch erkennbaren Strukturen. Dabei handelt es sich um vier Gebäudegrundrisse, einen Unterstand unter einem Steinblock, einen Pferch sowie einen fraglichen Pferch. Die Bauten liegen auf knapp 1600 müM. am Rand eines Schuttfächers, der mit Steinen, darunter einige grössere Steinblöcke, übersät ist, und unterhalb einer grossen Felsnase, die Schutz vor Lawinen bietet (Abb. 2). Im Folgenden werden die einzelnen Strukturen gemäss der Felddokumentation kurz vorgestellt.

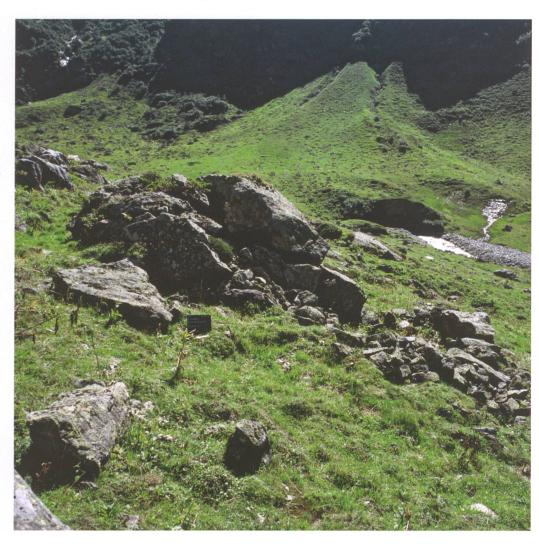
Abb. 4: Gadmen, Wendenboden. Ansicht der an einen grossen Sturzblock angebauten Mauer 4. Gut erkennbar sind die in die Trockenmauer integrierten grösseren Steinblöcke.

An der Ostseite von Grundriss 4 führt eine Art Stützmauer wie eine Rampe zum Eingang im Südosten. Das im Schutz eines grossen Sturzblocks erbaute Gebäude weist eine Trockenmauer aus unterschiedlich grossen

Steinen auf (Abb. 4). Eine ähnliche Anlage ist bei Haus H3 der Wüstung Blumenhütte UR zu beobachten. Dort ist das Mauerwerk ebenfalls an einen grossen Steinblock gebaut, der vor Lawinen und Steinschlag schützt, und der Zugang ist rampenartig von Steinen begrenzt. Der leicht ovale Grundriss 5 besteht besonders bergseitig aus grossen, in die Trockenmauer integrierten Steinblöcken bis 2 m³ (Abb. 5). Die Innenfläche, die von Westen her zugänglich ist, gleicht eher einer Mulde. Es ist nicht ganz klar, ob es sich hier um einen Pferch für Kleinvieh oder um einen Hüttengrundriss handelt. Die südliche Mauer der als Pferch interpretierten ovalen Struktur 6 durchquert eine Mulde und ist stellenweise noch ca. 80 cm hoch erhalten. Als nördlicher Abschluss des Pferches diente einst vermutlich die Südwestmauer von Gebäude 7. Der treppenartig wirkende Durchlass, der im Osten in den Pferch hinabführt, liegt vor Gebäude 7. Der Hüttengrundriss 7

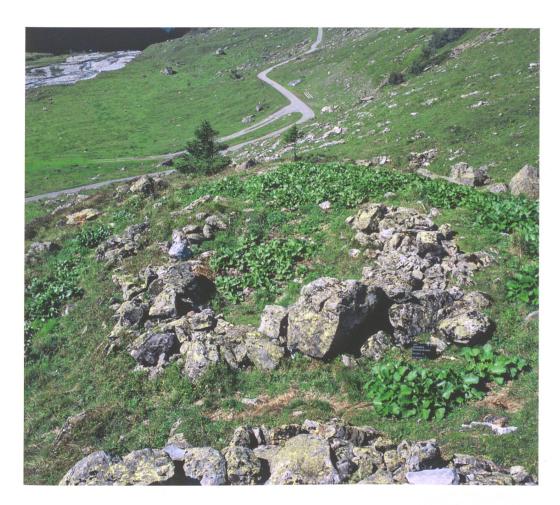
Abb. 5: Gadmen, Wendenboden. Ansicht der Struktur 5 von Nordosten. Es könnte sich hier um einen Pferch oder einen Hüttengrundriss handeln

fragliche Pferch 5 ist mit etwa 20 m² bereits deutlich grösser. Die Fläche von Pferch 6 beträgt rund 50 m². Eindeutige Aussagen über die Nutzung der einzelnen Gebäude können kaum gemacht werden. Fundobjekte liegen keine vor. Der Unterstand 1 diente vermutlich als Lagerraum für Milch und gehörte vielleicht zu Gebäude 2. Innerhalb der Grundrisse fanden sich keine Hinweise auf weitere Strukturen oder Einrichtungen. Auch Feuerstellen konnten keine beobachtet werden.
