Gadmen, Wendenboden

Eine alpine Siedlungswüstung im Oberhasli

Brigitte Andres

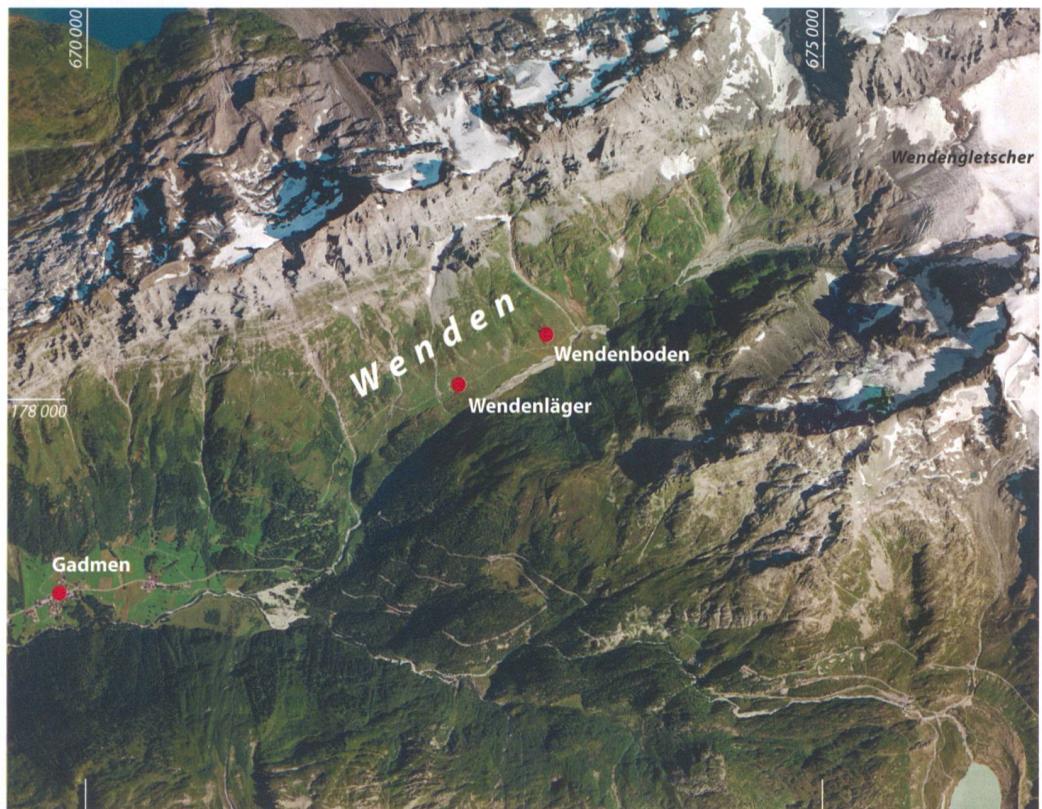
Abb. 1: Gadmen, Wendental. Luftbild vom Wendental mit der Lage der Fundstelle Wendenboden und den heutigen Alphütten auf Wendenläger.

Im östlichen Zipfel des Berner Oberlands in einem kleinen Seitental des Gadmertals liegt die Siedlungswüstung Wendenboden. Die Fundstelle befindet sich auf Alp Wenden, knapp 700 Meter östlich der heutigen Alpkäserei auf Wendenläger und etwas oberhalb der Fahrstrasse (Abb. 1). Im Nordosten, wo der Titlis das Tal abschliesst, stösst die Alp bis an den Wendengletscher, im Südwesten gelangt man über die Fahrstrasse hinunter ins Gadmertal und von dort nach Gadmen oder zum

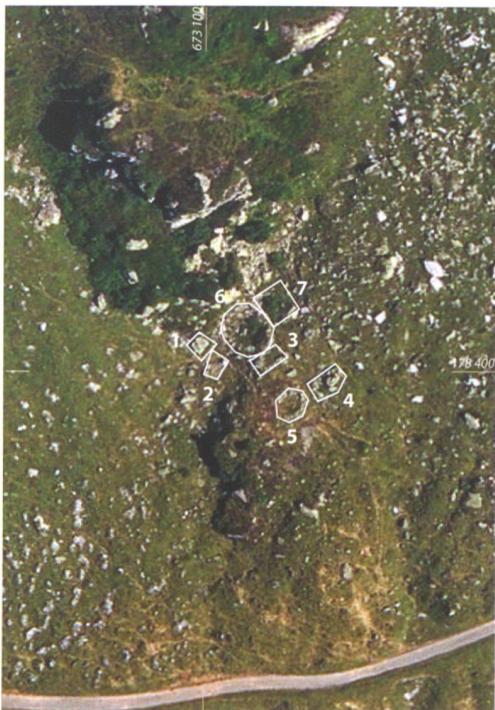
Abb. 2: Gadmen, Wendenboden. Luftbild der Wüstung. Südöstlich der markanten Felsnase sind die einzelnen Strukturen eingezeichnet.

Die Dokumentation der Fundstelle Wendenboden fand im Jahr 2004 statt. Die leicht mit Lagerflora überwachsenen Ruinen wurden – wo nötig – vom Bewuchs befreit, anschliessend beschrieben, fotografiert und vermessen. Es sei festgehalten, dass hier keine Grabungsergebnisse präsentiert werden, sondern lediglich eine Beschreibung der oberirdisch noch erkennbaren Strukturen. Dabei handelt es sich um vier Gebäudegrundrisse, einen Unterstand unter einem Steinblock, einen Pferch sowie einen fraglichen Pferch. Die Bauten liegen auf knapp 1600 müM. am Rand eines Schuttfächers, der mit Steinen, darunter einige grössere Steinblöcke, übersät ist, und unterhalb einer grossen Felsnase, die Schutz vor Lawinen bietet (Abb. 2). Im Folgenden werden die einzelnen Strukturen gemäss der Felddokumentation kurz vorgestellt.

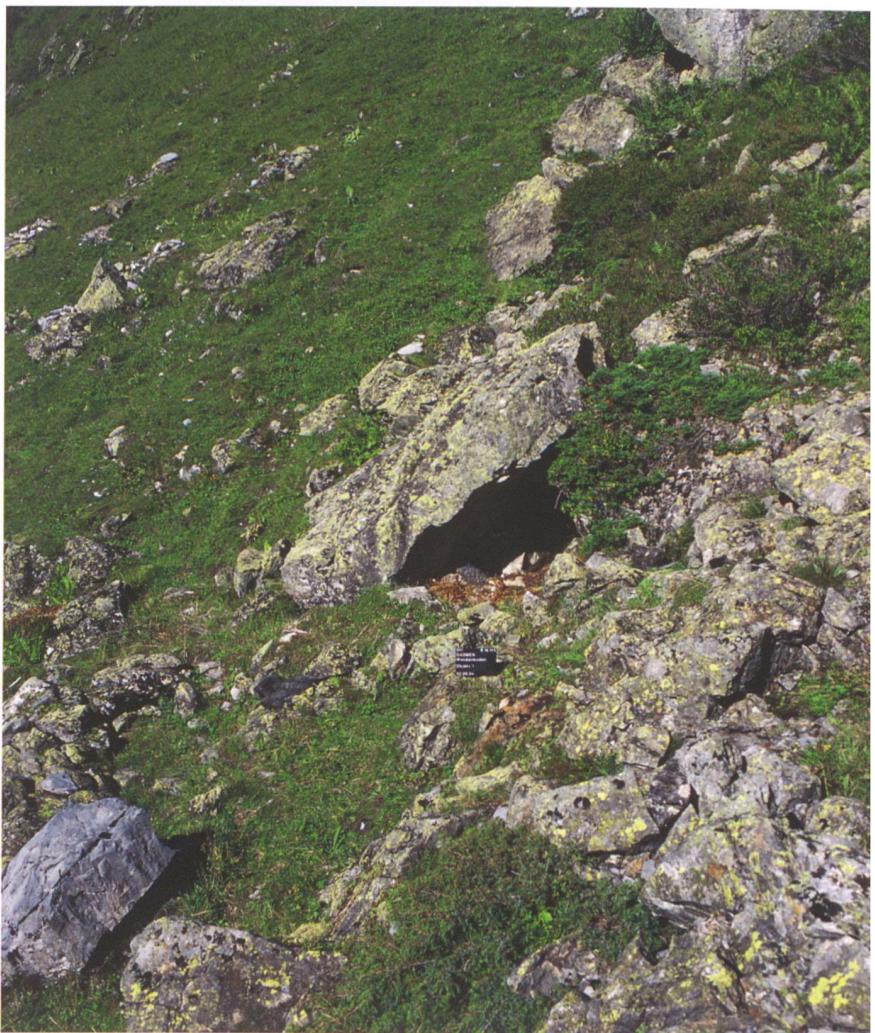
Der Unterstand 1 wird von zwei natürlich abgelagerten Sturzblöcken gebildet. Es ist anzunehmen, dass kleinere Steine unter den grossen Blöcken weggeräumt und so künstlich eine kleine Höhlung geschaffen wurde. Vor der Öffnung, die von Südosten her zugänglich ist, befindet sich noch ein grösserer Mauerrest aus trocken aufgeschichteten Steinen (Abb. 3).

Abb. 3: Gadmen, Wendenboden. Ansicht des aus zwei Felsblöcken gebildeten natürlichen Unterstands von Osten, im Vordergrund links befindet sich der Grundriss von Struktur 2.

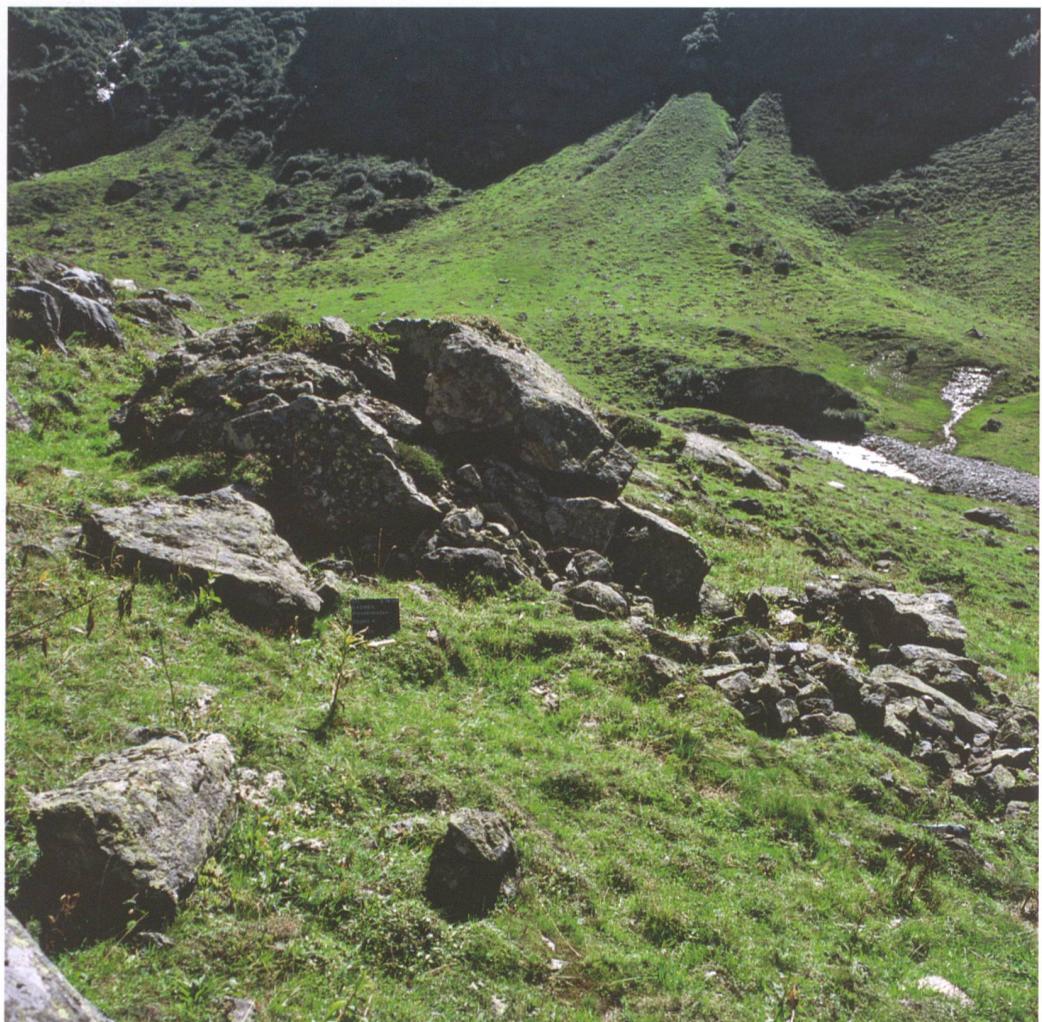
An der Ostseite von Grundriss 4 führt eine Art Stützmauer wie eine Rampe zum Eingang im Südosten. Das im Schutz eines grossen Sturzblocks erbaute Gebäude weist eine Trockenmauer aus unterschiedlich grossen

Steinen auf (Abb. 4). Eine ähnliche Anlage ist bei Haus H3 der Wüstung Blumenhütte UR zu beobachten. Dort ist das Mauerwerk ebenfalls an einen grossen Steinblock gebaut, der vor Lawinen und Steinschlag schützt, und der Zugang ist rampenartig von Steinen begrenzt. Der leicht ovale Grundriss 5 besteht besonders bergseitig aus grossen, in die Trockenmauer integrierten Steinblöcken bis 2 m^3 (Abb. 5). Die Innenfläche, die von Westen her zugänglich ist, gleicht eher einer Mulde. Es ist nicht ganz klar, ob es sich hier um einen Pferch für Kleinvieh oder um einen Hüttengrundriss handelt. Die südliche Mauer der als Pferch interpretierten ovalen Struktur 6 durchquert eine Mulde und ist stellenweise noch ca. 80 cm hoch erhalten. Als nördlicher Abschluss des Pferches diente einst vermutlich die Südwestmauer von Gebäude 7. Der treppenartig wirkende Durchlass, der im Osten in den Pferch hinabführt, liegt vor Gebäude 7. Der Hüttengrundriss 7

Abb. 4: Gadmen, Wendenboden. Ansicht der an einen grossen Sturzblock angebauten Mauer 4. Gut erkennbar sind die in die Trockenmauer integrierten grösseren Steinblöcke.

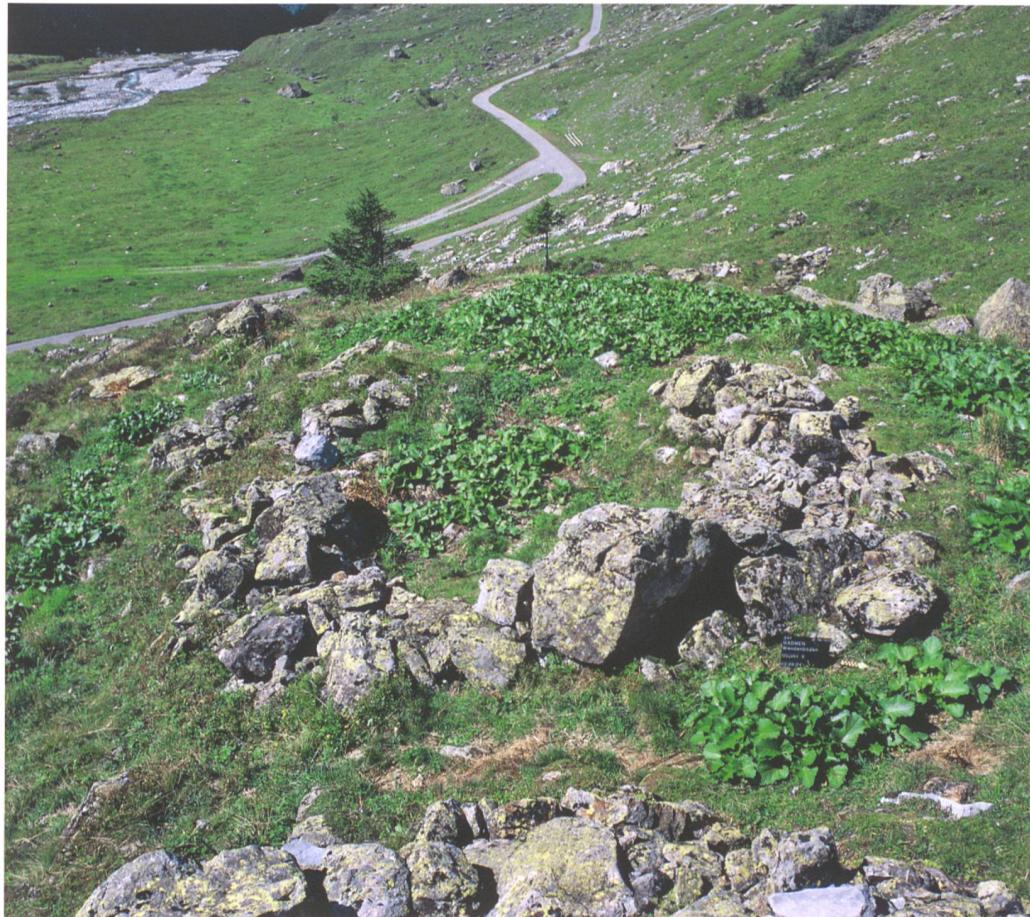
Abb. 5: Gadmen, Wendenboden. Ansicht der Struktur 5 von Nordosten. Es könnte sich hier um einen Pferch oder einen Hüttengrundriss handeln.

fragliche Pferch 5 ist mit etwa 20 m² bereits deutlich grösser. Die Fläche von Pferch 6 beträgt rund 50 m². Eindeutige Aussagen über die Nutzung der einzelnen Gebäude können kaum gemacht werden. Fundobjekte liegen keine vor. Der Unterstand 1 diente vermutlich als Lagerraum für Milch und gehörte vielleicht zu Gebäude 2. Innerhalb der Grundrisse fanden sich keine Hinweise auf weitere Strukturen oder Einrichtungen. Auch Feuerstellen konnten keine beobachtet werden.

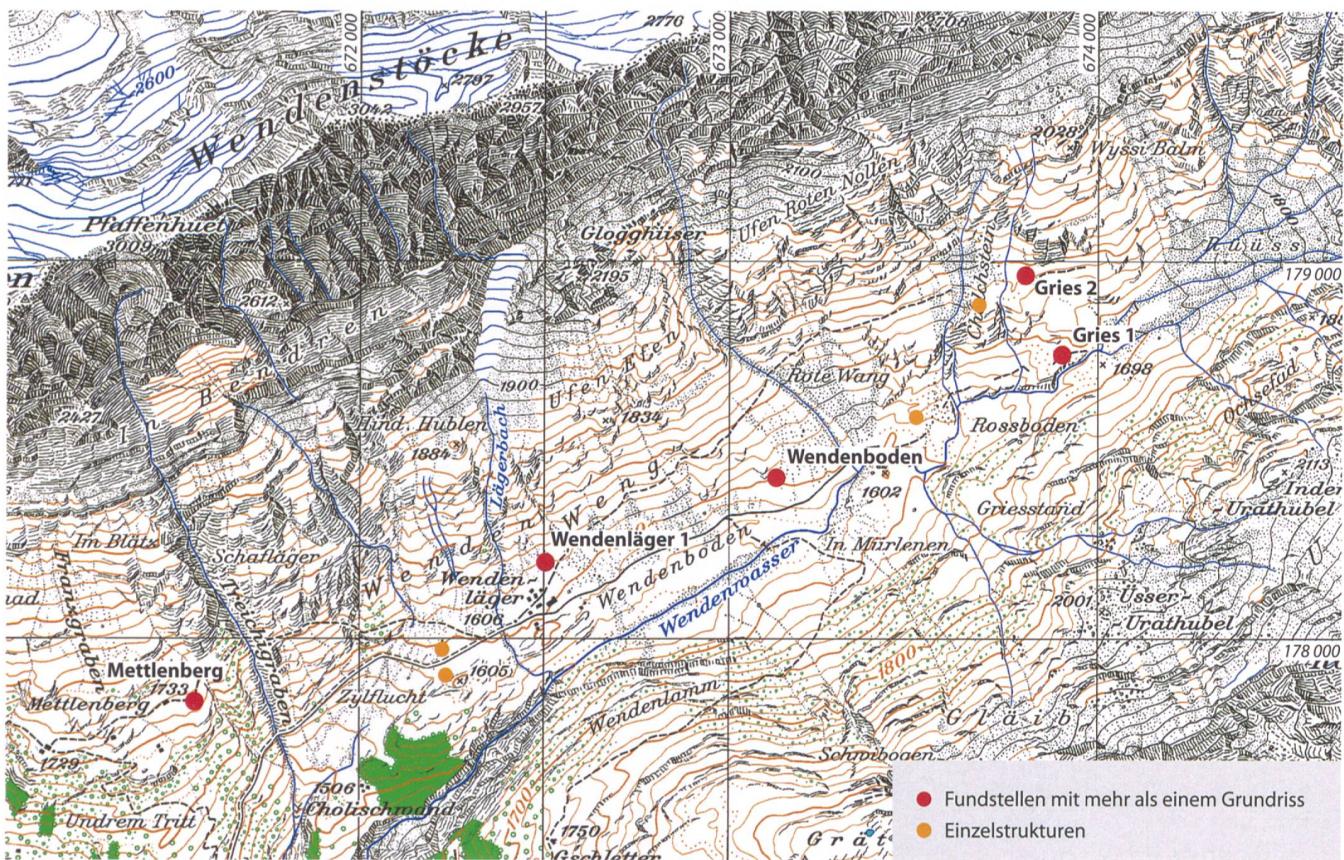
Im Wendental sind im Rahmen der alpinen Prospektion weitere Wüstungen entdeckt worden, die alle auf der rechten Seite des Wendenwassers am Südhang der Wendenstöcke liegen (Abb. 6). Die drei weiteren Wüstungen Wendenläger, Gries 1 und Gries 2, bei denen mehrere Gebäudegrundrisse dokumentiert werden konnten, sind ebenfalls nicht mehr auf der Erstausgabe der Siegfriedkarte abgebildet. Es ist auch hier nicht auszuschliessen, dass der Bau einzelner Wüstungen bis ins Mittelalter zurückreicht. Vorderhand bleibt jedoch unklar, in welcher zeitlichen Abfolge die Struk-

Abb. 6: Gadmen, Wendental. Überblick über die bisher bekannten Fundstellen im Wendental.
