Artikel: Gadmen, Wendenboden : eine alpine Siedlungswüstung im Oberhasli

Gadmen, Wendenboden

Eine alpine Siedlungswüstung im Oberhasli

Brigitte Andres

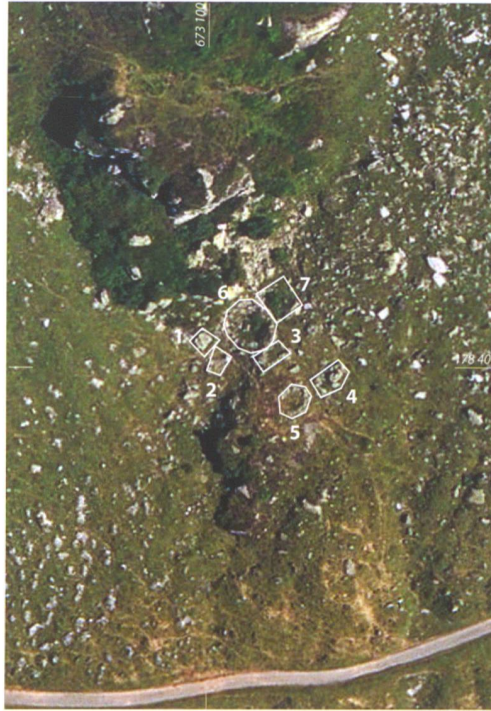
Abb. 2: Gadmen, Wendenboden. Luftbild der Wüstung. Südöstlich der markanten Felsnase sind die einzelnen Strukturen eingezeichnet.

Die Dokumentation der Fundstelle Wendenboden fand im Jahr 2004 statt. Die leicht mit Lägerflora überwachsenen Ruinen wurden – wo nötig – vom Bewuchs befreit, anschliessend beschrieben, fotografiert und vermessen. Es sei festgehalten, dass hier keine Grabungsergebnisse präsentiert werden, sondern lediglich eine Beschreibung der oberirdisch noch erkennbaren Strukturen. Dabei handelt es sich um vier Gebäudegrundrisse, einen Unterstand unter einem Steinblock, einen Pferch sowie einen fraglichen Pferch. Die Bauten liegen auf knapp 1600 müM. am Rand eines Schuttfächers, der mit Steinen, darunter einige grössere Steinblöcke, übersät ist, und unterhalb einer grossen Felsnase, die Schutz vor Lawinen bietet (Abb. 2). Im Folgenden werden die einzelnen Strukturen gemäss der Felddokumentation kurz vorgestellt.

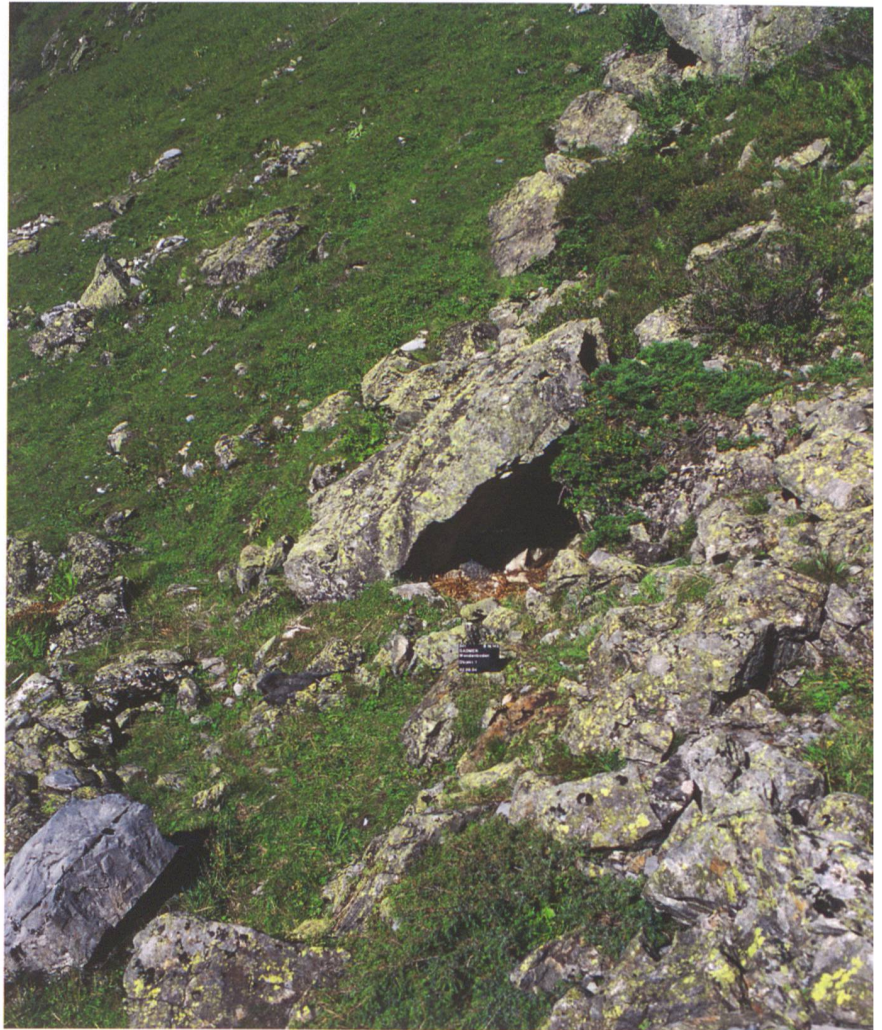
Abb. 3: Gadmen, Wendenboden. Ansicht des aus zwei Felsblöcken gebildeten natürlichen Unterstands von Osten, im Vordergrund links befindet sich der Grundriss von Struktur 2.

Der Unterstand 1 wird von zwei natürlich abgelagerten Sturzblöcken gebildet. Es ist anzunehmen, dass kleinere Steine unter den grossen Blöcken weggeräumt und so künstlich eine kleine Höhlung geschaffen wurde. Vor der Öffnung, die von Südosten her zugänglich ist, befindet sich noch ein grösserer Mauerrest aus trocken aufgeschichteten Steinen (Abb. 3).

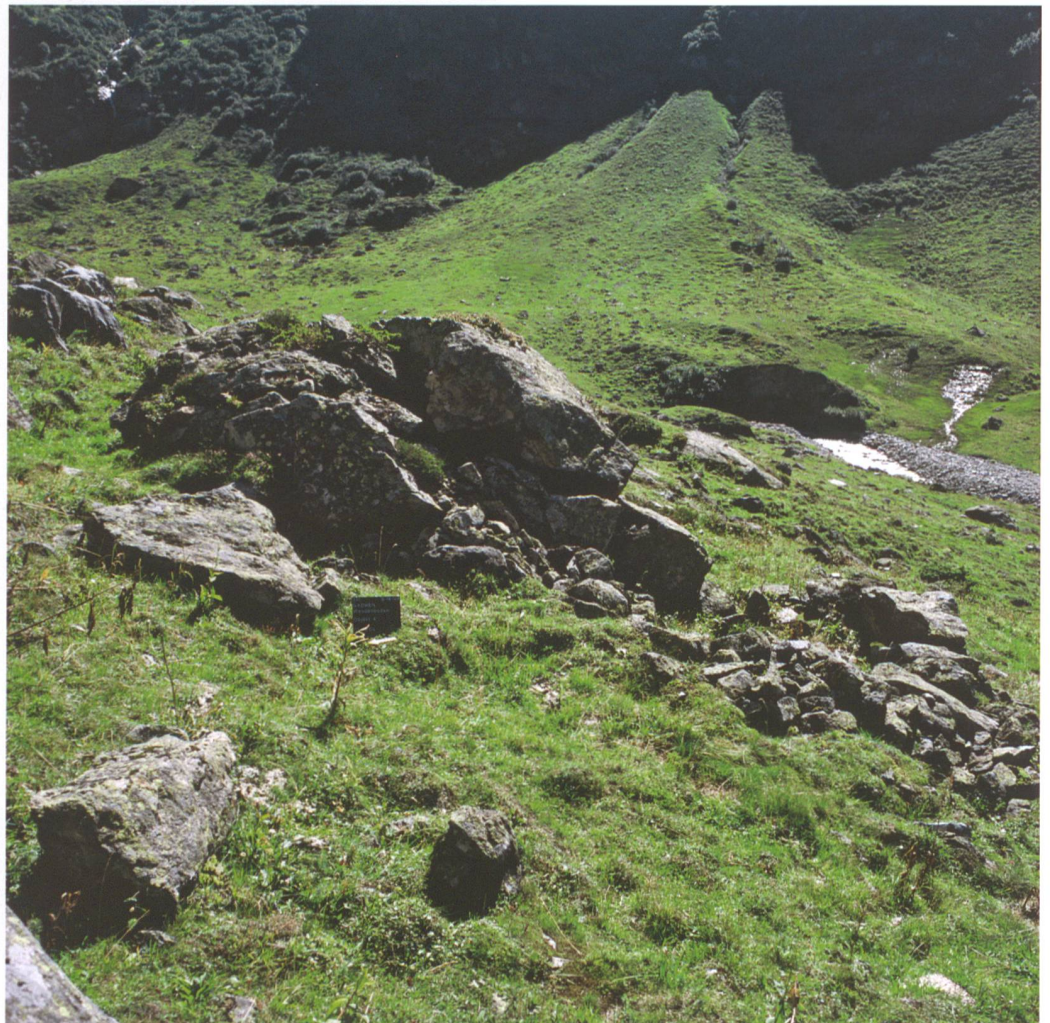
Abb. 4: Gadmen, Wendenboden. Ansicht der an einen grossen Sturzblock angebaute Mauer 4. Gut erkennbar sind die in die Trockenmauer integrierten grösseren Steinblöcke.

An der Ostseite von Grundriss 4 führt eine Art Stützmauer wie eine Rampe zum Eingang im Südosten. Das im Schutz eines grossen Sturzblocks erbaute Gebäude weist eine Trockenmauer aus unterschiedlich grossen

Steinen auf (Abb. 4). Eine ähnliche Anlage ist bei Haus H3 der Wüstung Blumenhütte UR zu beobachten. Dort ist das Mauerwerk ebenfalls an einen grossen Steinblock gebaut, der vor Lawinen und Steinschlag schützt, und der Zugang ist rampenartig von Steinen begrenzt. Der leicht ovale Grundriss 5 besteht besonders bergseitig aus grossen, in die Trockenmauer integrierten Steinblöcken bis 2 m^3 (Abb. 5). Die Innenfläche, die von Westen her zugänglich ist, gleicht eher einer Mulde. Es ist nicht ganz klar, ob es sich hier um einen Pferch für Kleinvieh oder um einen Hüttengrundriss handelt. Die südliche Mauer der als Pferch interpretierten ovalen Struktur 6 durchquert eine Mulde und ist stellenweise noch ca. 80 cm hoch erhalten. Als nördlicher Abschluss des Pferches diente einst vermutlich die Südwestmauer von Gebäude 7. Der treppenartig wirkende Durchlass, der im Osten in den Pferch hinabführt, liegt vor Gebäude 7. Der Hüttengrundriss 7

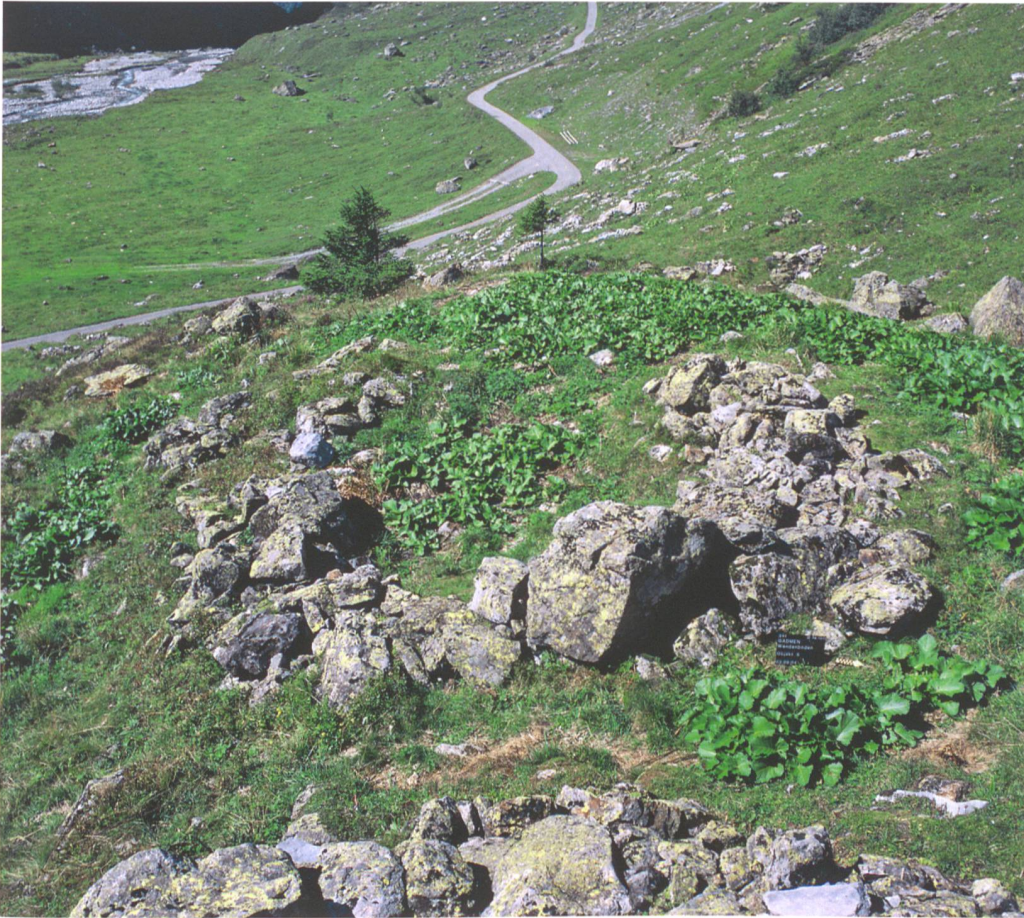
Abb. 5: Gadmen, Wendenboden. Ansicht der Struktur 5 von Nordosten. Es könnte sich hier um einen Pferch oder einen Hüttengrundriss handeln.

fragliche Pferch 5 ist mit etwa 20 m² bereits deutlich grösser. Die Fläche von Pferch 6 beträgt rund 50 m². Eindeutige Aussagen über die Nutzung der einzelnen Gebäude können kaum gemacht werden. Fundobjekte liegen keine vor. Der Unterstand 1 diente vermutlich als Lagerraum für Milch und gehörte vielleicht zu Gebäude 2. Innerhalb der Grundrisse fanden sich keine Hinweise auf weitere Strukturen oder Einrichtungen. Auch Feuerstellen konnten keine beobachtet werden.
