Artikel: Höfen, Burg Stocken, sogenannte Jagdburg: ein erster Augenschein in

einer Burgruine

Höfen, Burg Stocken, sogenannte Jagdburg

Ein erster Augenschein in einer Burgruine

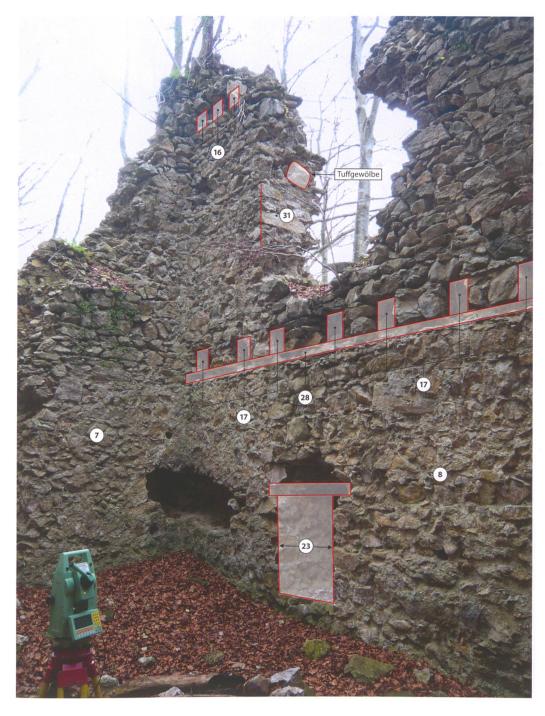
Abb. 1: Höfen, Burg Stocken, sogenannte Jagdburg. Nordwand und Nordwestecke innen.

Die Beobachtungen zeigten deutlich, dass der Wohnturm offenbar in einem Zug errichtet wurde. Seine ursprüngliche Höhe ist unbekannt, da die Mauern überall mit Abbruchkronen enden. Der Turm bestand aber mindestens aus einem Sockelgeschoss und zwei bis drei Obergeschossen (vgl. Abb. 1 bis 4).

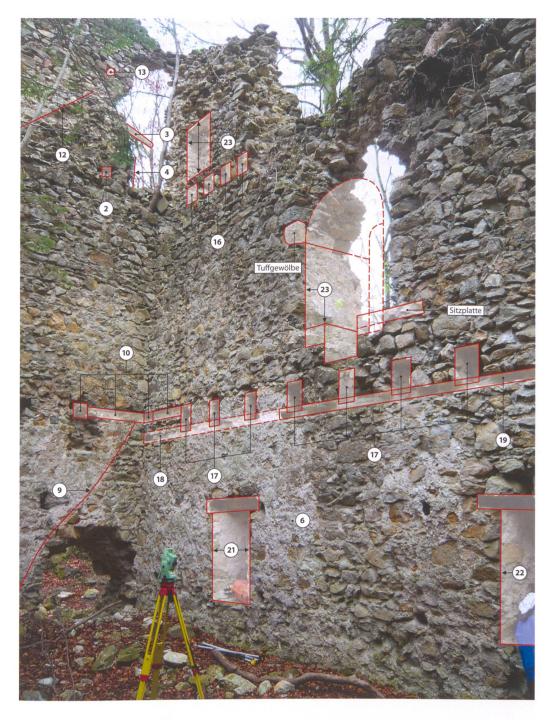
Abb. 3: Höfen, Burg Stocken, sogenannte Jagdburg. Südwand und Südostecke innen.

Dieses erste Obergeschoss wies wahrscheinlich drei Fenster mit oben gewölbt schliessenden Sitzbanknischen auf. Zwei von ihnen befanden sich in der Südmauer. Das östliche Fenster 23 ist gut nachweisbar, da sich das eine Nischenge-

wände sowie die mutmassliche Sitzbank fragmentiert erhalten haben (Abb. 3). Vom westlichen Fenster 31 ist fast nichts mehr zu sehen, da sich an dieser Stelle nur ein grosser Mauerausbruch befindet. Immerhin gibt es einen Tuffblock im Mauerwerk, der wahrscheinlich den Ansatz des mutmasslichen Nischengewölbes bildete. In der gegenüberliegenden Nordmauer hatte es eindeutig nur ein Fenster mit Sitznische 31; erhalten sind mehrere Tuffblöcke des Nischengewölbes und noch ein Frag-

In der Nordwand des Turminneren befindet sich unmittelbar neben dem Hocheingang eine einst mit Holzbrettern unterteilte Schranknische 23 (vgl. Abb. 3). In der Rückwand dieser Nische gibt es eine quadratische Öffnung, die nach aussen führt, möglicherweise die Überreste einer Ausgussvorrichtung. Vielleicht ist sie ein Hinweis darauf, dass man vom Hocheingang her als erstes die Burgküche betrat. Ebenfalls an der Innenseite der Westmauer ist eine im Winkel von 45° nach Norden aufsteigende Linie 12 wahrnehmbar, die dadurch gebildet wird, dass die Mauer dort etwas zurückspringt und sich schmäler nach oben fortsetzt. Es könnte sich um den Rest einer schmalen Treppe handeln, die einst ins dritte Obergeschoss bzw. Dachgeschoss geführt hätte. Am Westende der Nordwand des zweiten Obergeschosses befindet sich noch eine weitere Öffnung, erkennbar an einigen erhaltenen Steinen des Nischengewändes. Möglicherweise handelt es sich um einen Zugang zu einem Aborterker. Vielleicht lag ein solcher aber in der Südwand. Alte Zeichnungen von 1932 sowie Fotografien von 1962 zeigen östlich der Schranknische nämlich einen Durchgang.

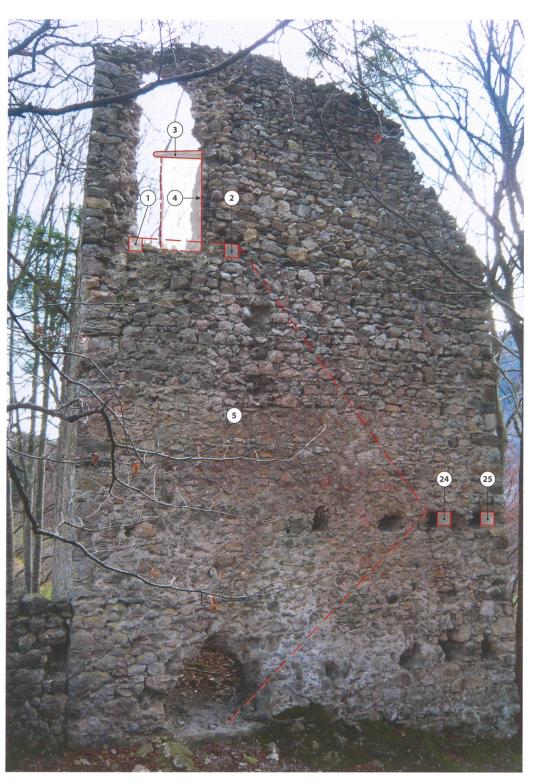
Abb. 4: Höfen, Burg Stocken, sogenannte Jagdburg. Ostfassade mit Hocheingang.

eine Türnische mit einem erhaltenen Sturzbalken 3 am Nordende der Westmauer. Auf der Aussenseite finden sich die Spuren eines zweiläufigen hölzernen Treppenaufgangs, zum einen Reste von ursprünglich vorkragenden Balken 1,2 für eine Plattform vor der Tür sowie einige Meter tiefer weitere Balkenlöcher 24, 25 einer Kehrplatte auf halber Höhe (Abb. 4).
