Zeitschrift: Archäologie Bern : Jahrbuch des Archäologischen Dienstes des Kantons Bern = Archéologie bernoise : annuaire du Service archéologique du canton de Berne

Höfen, Burg Stocken, sogenannte Jagdburg

Ein erster Augenschein in einer Burgruine

Armand Baeriswyl, Daniel Kissling

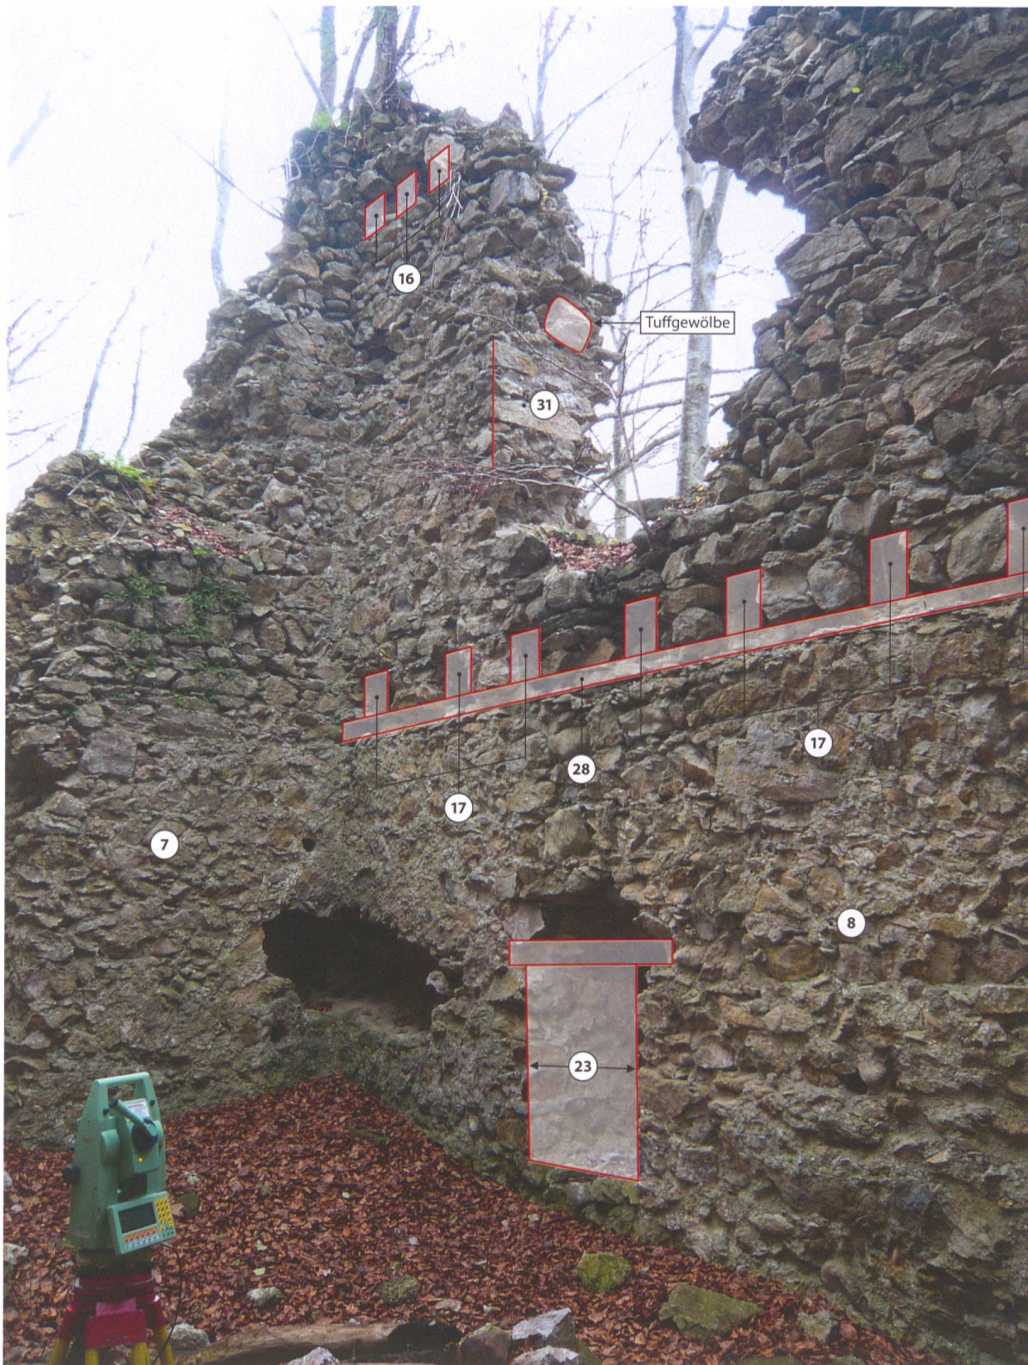
Abb. 1: Höfen, Burg Stocken, sogenannte Jagdburg. Nordwand und Nordwestecke innen.

Die Burgruine Stocken, ein Wohnturm mit verschiedenen umgebenden Mauern, ist seit Jahren in einem erbärmlichen Zustand, die verwitterten Mauerkrone sind akut einsturzgefährdet (Abb. 1 bis 4). Nachdem es sich abzeichnete, dass die in Privatbesitz befindliche Ruine in eine Stiftung überführt werden soll, entschloss sich der Archäologische Dienst, vor dem nächsten Winter Notsicherungen vorzunehmen, d. h. absturzgefährdete Partien des Wohnturms abzustützen und die Mauerkrone zum Teil mit einem Witterungsschutz (Monarflex-Plastik) zu versehen.

Die Beobachtungen zeigten deutlich, dass der Wohnturm offenbar in einem Zug errichtet wurde. Seine ursprüngliche Höhe ist unbekannt, da die Mauern überall mit Abbruchkronen enden. Der Turm bestand aber mindestens aus einem Sockelgeschoss und zwei bis drei Obergeschossen (vgl. Abb. 1 bis 4).

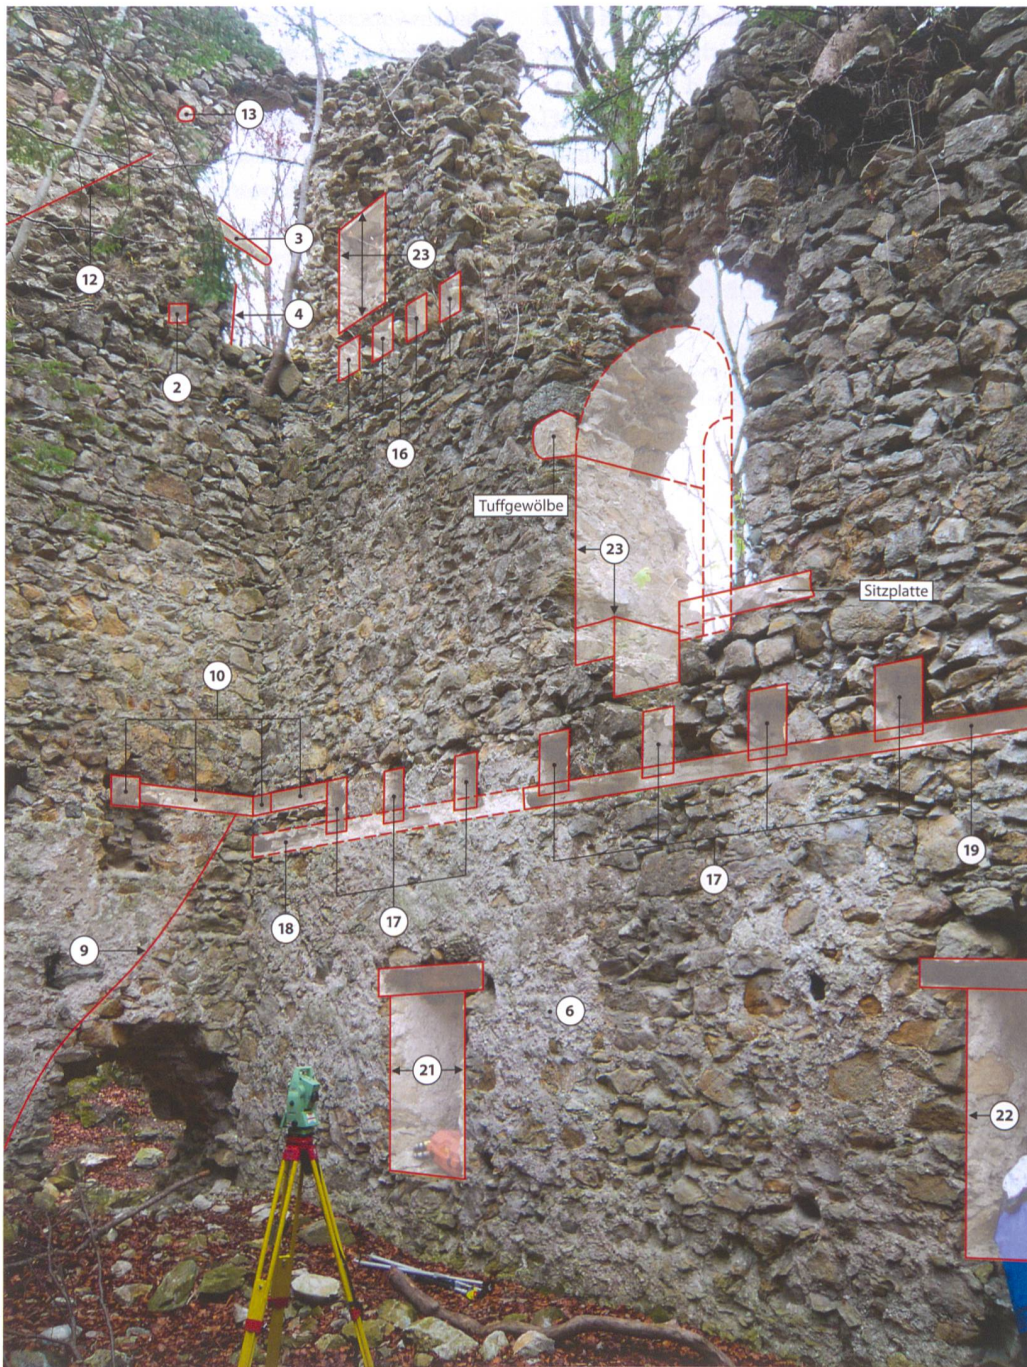
Abb. 3: Höfen, Burg Stocken, sogenannte Jagdburg. Süd-
wand und Südostecke innen.

wände sowie die mutmassliche Sitzbank fragmentiert erhalten haben (Abb. 3). Vom westlichen Fenster 31 ist fast nichts mehr zu sehen, da sich an dieser Stelle nur ein grosser Mauer-
ausbruch befindet. Immerhin gibt es einen Tuffblock im Mauerwerk, der wahrscheinlich den Ansatz des mutmasslichen Nischengewölbes bildete. In der gegenüberliegenden Nord-
mauer hatte es eindeutig nur ein Fenster mit Sitznische 31; erhalten sind mehrere Tuffblö-
cke des Nischengewölbes und noch ein Frag-

In der Nordwand des Turminnen befand sich unmittelbar neben dem Hocheingang eine einst mit Holzbrettern unterteilte Schranknische 23 (vgl. Abb. 3). In der Rückwand dieser Nische gibt es eine quadratische Öffnung, die nach aussen führt, möglicherweise die Überreste einer Ausgussvorrichtung. Vielleicht ist sie ein Hinweis darauf, dass man vom Hocheingang her als erstes die Burgküche betrat. Ebenfalls an der Innenseite der Westmauer ist eine im Winkel von 45° nach Norden aufsteigende Linie 12 wahrnehmbar, die dadurch gebildet wird, dass die Mauer dort etwas zurückspringt und sich schmaler nach oben fortsetzt. Es könnte sich um den Rest einer schmalen Treppe handeln, die einst ins dritte Obergeschoss bzw. Dachgeschoss geführt hätte. Am Westende der Nordwand des zweiten Obergeschosses befindet sich noch eine weitere Öffnung, erkennbar an einigen erhaltenen Steinen des Nischengewändes. Möglicherweise handelt es sich um einen Zugang zu einem Aborterker. Vielleicht lag ein solcher aber in der Südwand. Alte Zeichnungen von 1932 sowie Fotografien von 1962 zeigen östlich der Schranknische nämlich einen Durchgang.

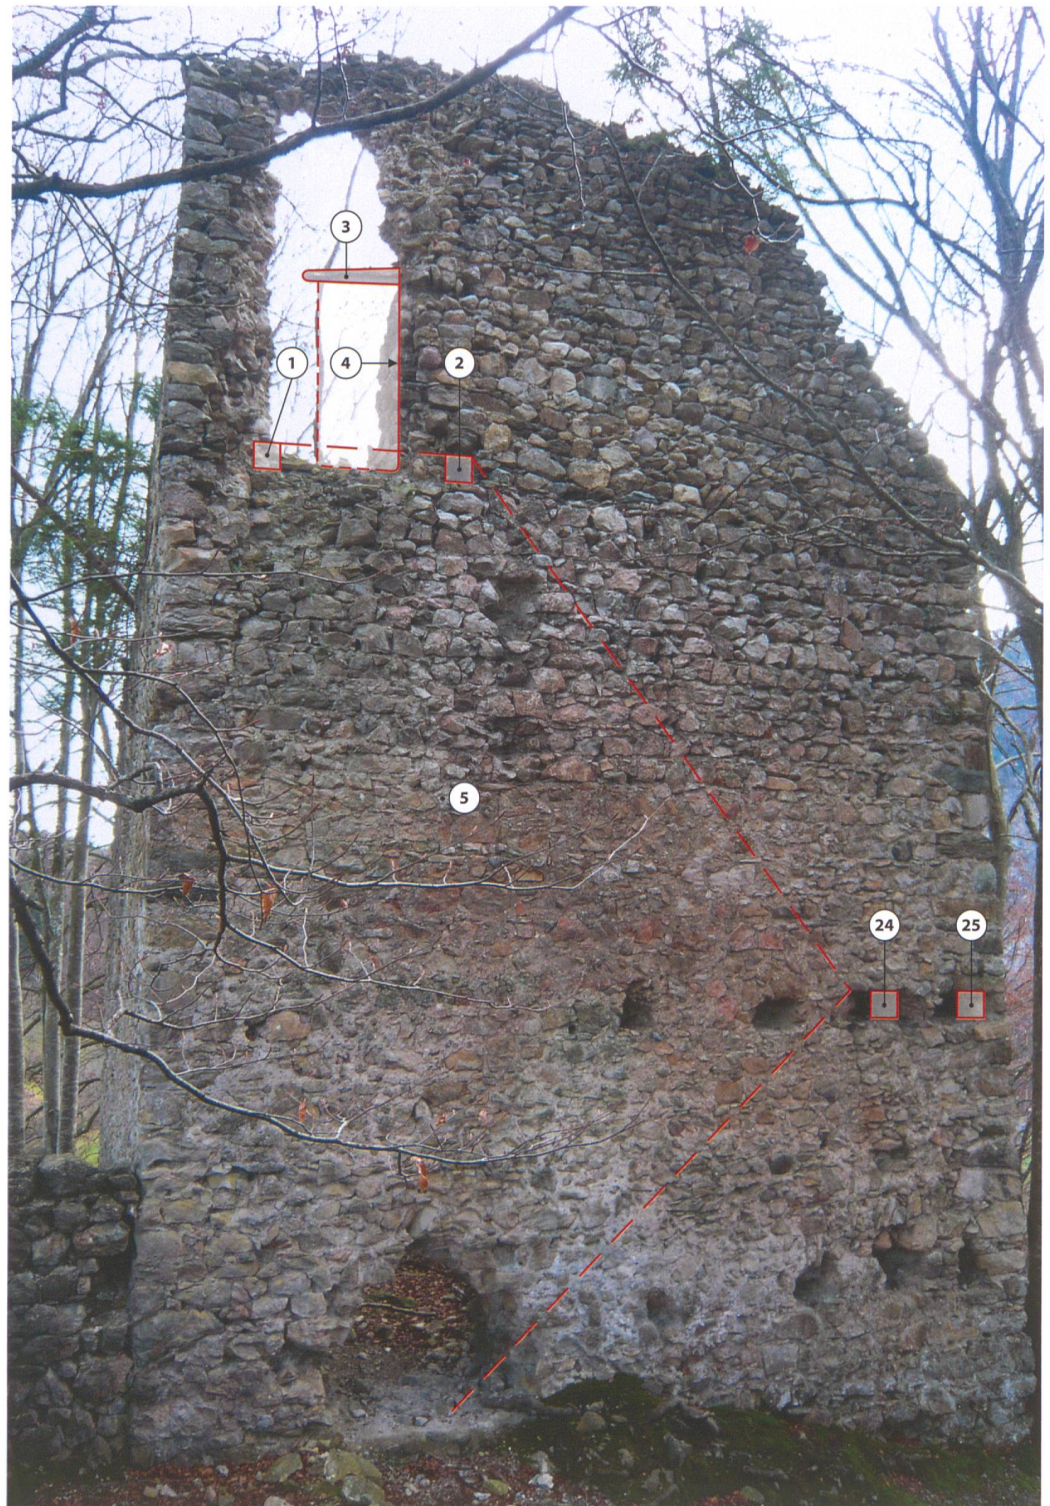
Abb. 4: Höfen, Burg Stocken, sogenannte Jagdburg. Ostfassade mit Hocheingang.

eine Türnische mit einem erhaltenen Sturzbalken 3 am Nordende der Westmauer. Auf der Aussenseite finden sich die Spuren eines zweiläufigen hölzernen Treppenaufgangs, zum einen Reste von ursprünglich vorkragenden Balken 1,2 für eine Plattform vor der Tür sowie einige Meter tiefer weitere Balkenlöcher 24, 25 einer Kehrplatte auf halber Höhe (Abb. 4).
