**Artikel:** Höfen, Burg Stocken, sogenannte Jagdburg : ein erster Augenschein in einer Burgruine

## Höfen, Burg Stocken, sogenannte Jagdburg

### Ein erster Augenschein in einer Burgruine

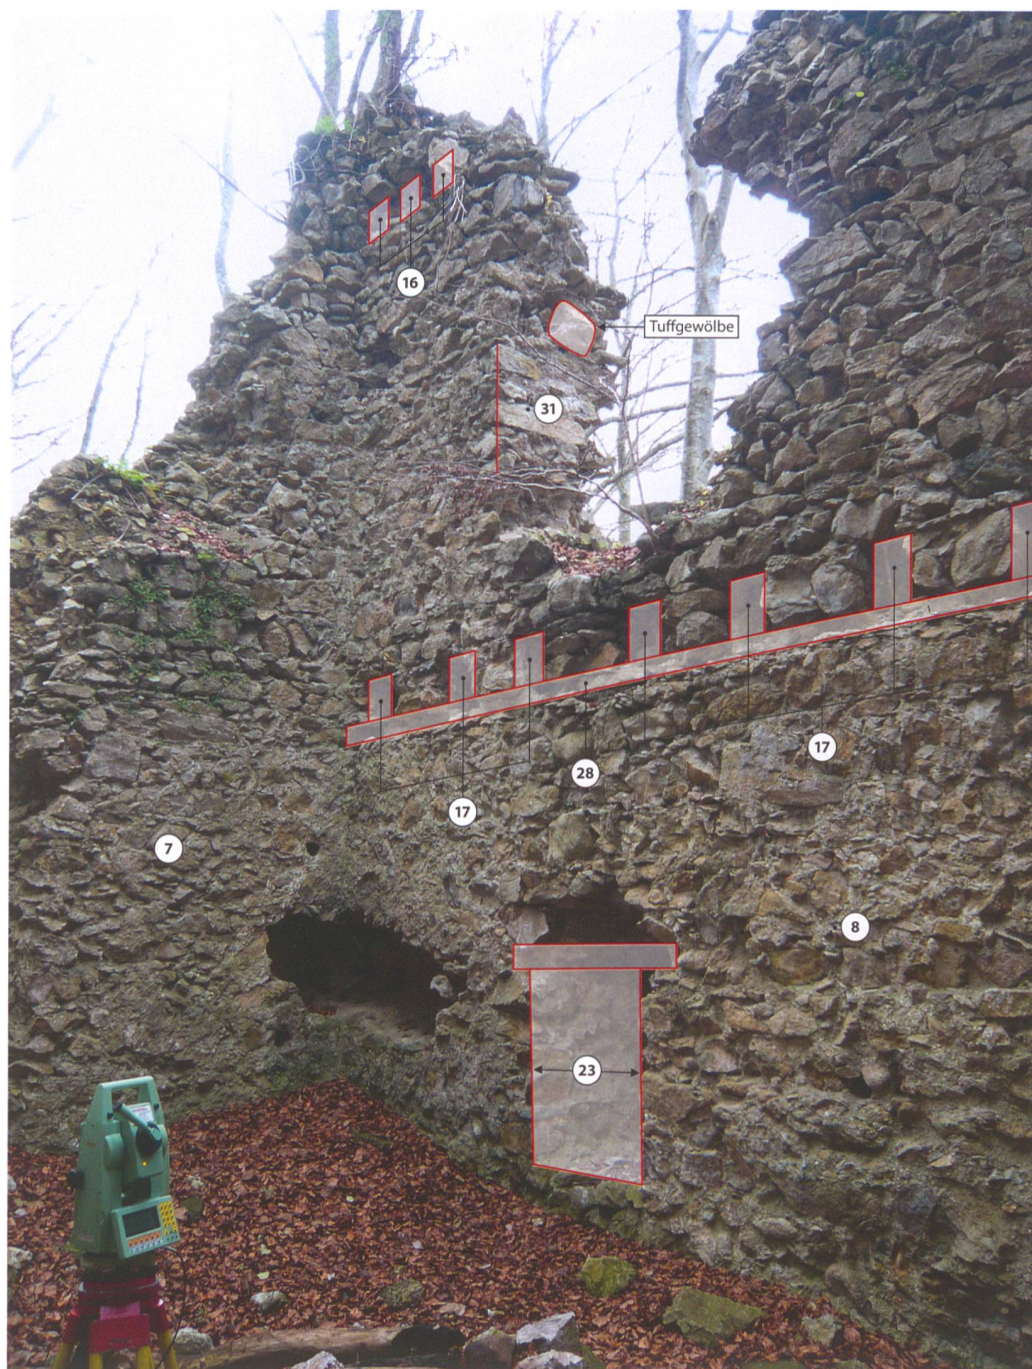
Abb. 1: Höfen, Burg Stocken, sogenannte Jagdburg. Nordwand und Nordwestecke innen.

Die Beobachtungen zeigten deutlich, dass der Wohnturm offenbar in einem Zug errichtet wurde. Seine ursprüngliche Höhe ist unbekannt, da die Mauern überall mit Abbruchkronen enden. Der Turm bestand aber mindestens aus einem Sockelgeschoss und zwei bis drei Obergeschossen (vgl. Abb. 1 bis 4).

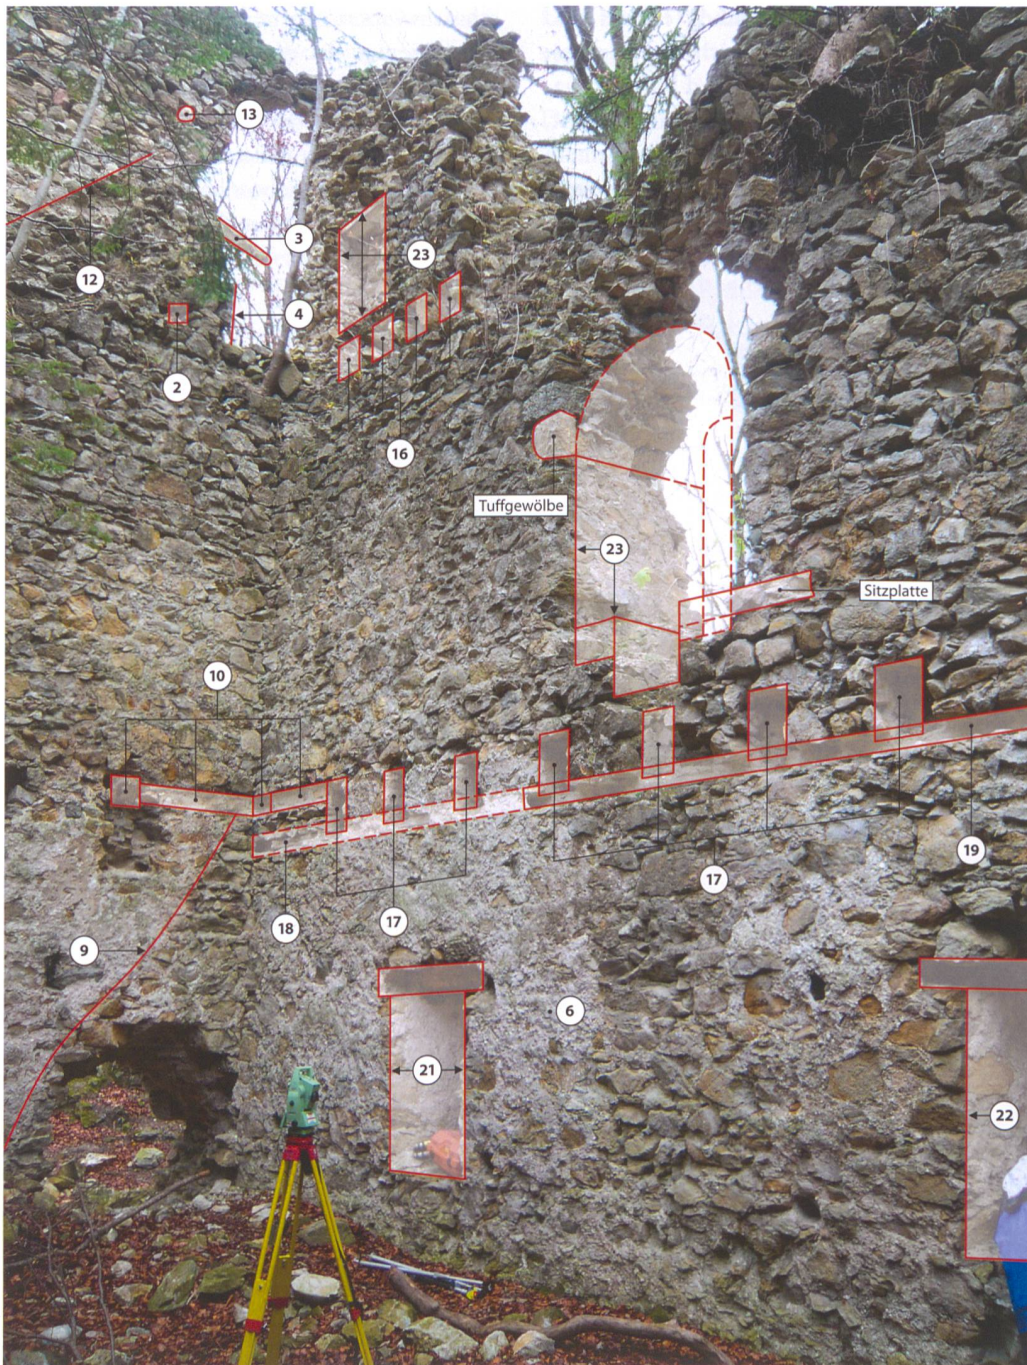
Abb. 3: Höfen, Burg Stocken, sogenannte Jagdburg. Süd-  
wand und Südostecke innen.

wände sowie die mutmassliche Sitzbank fragmentiert erhalten haben (Abb. 3). Vom westlichen Fenster 31 ist fast nichts mehr zu sehen, da sich an dieser Stelle nur ein grosser Mauer-  
ausbruch befindet. Immerhin gibt es einen Tuffblock im Mauerwerk, der wahrscheinlich den Ansatz des mutmasslichen Nischengewölbes bildete. In der gegenüberliegenden Nord-  
mauer hatte es eindeutig nur ein Fenster mit Sitznische 31; erhalten sind mehrere Tuffblö-  
cke des Nischengewölbes und noch ein Frag-

In der Nordwand des Turminnen befand sich unmittelbar neben dem Hocheingang eine einst mit Holzbrettern unterteilte Schranknische 23 (vgl. Abb. 3). In der Rückwand dieser Nische gibt es eine quadratische Öffnung, die nach aussen führt, möglicherweise die Überreste einer Ausgussvorrichtung. Vielleicht ist sie ein Hinweis darauf, dass man vom Hocheingang her als erstes die Burgküche betrat. Ebenfalls an der Innenseite der Westmauer ist eine im Winkel von 45° nach Norden aufsteigende Linie 12 wahrnehmbar, die dadurch gebildet wird, dass die Mauer dort etwas zurückspringt und sich schmaler nach oben fortsetzt. Es könnte sich um den Rest einer schmalen Treppe handeln, die einst ins dritte Obergeschoss bzw. Dachgeschoss geführt hätte. Am Westende der Nordwand des zweiten Obergeschosses befindet sich noch eine weitere Öffnung, erkennbar an einigen erhaltenen Steinen des Nischengewändes. Möglicherweise handelt es sich um einen Zugang zu einem Aborterker. Vielleicht lag ein solcher aber in der Südwand. Alte Zeichnungen von 1932 sowie Fotografien von 1962 zeigen östlich der Schranknische nämlich einen Durchgang.

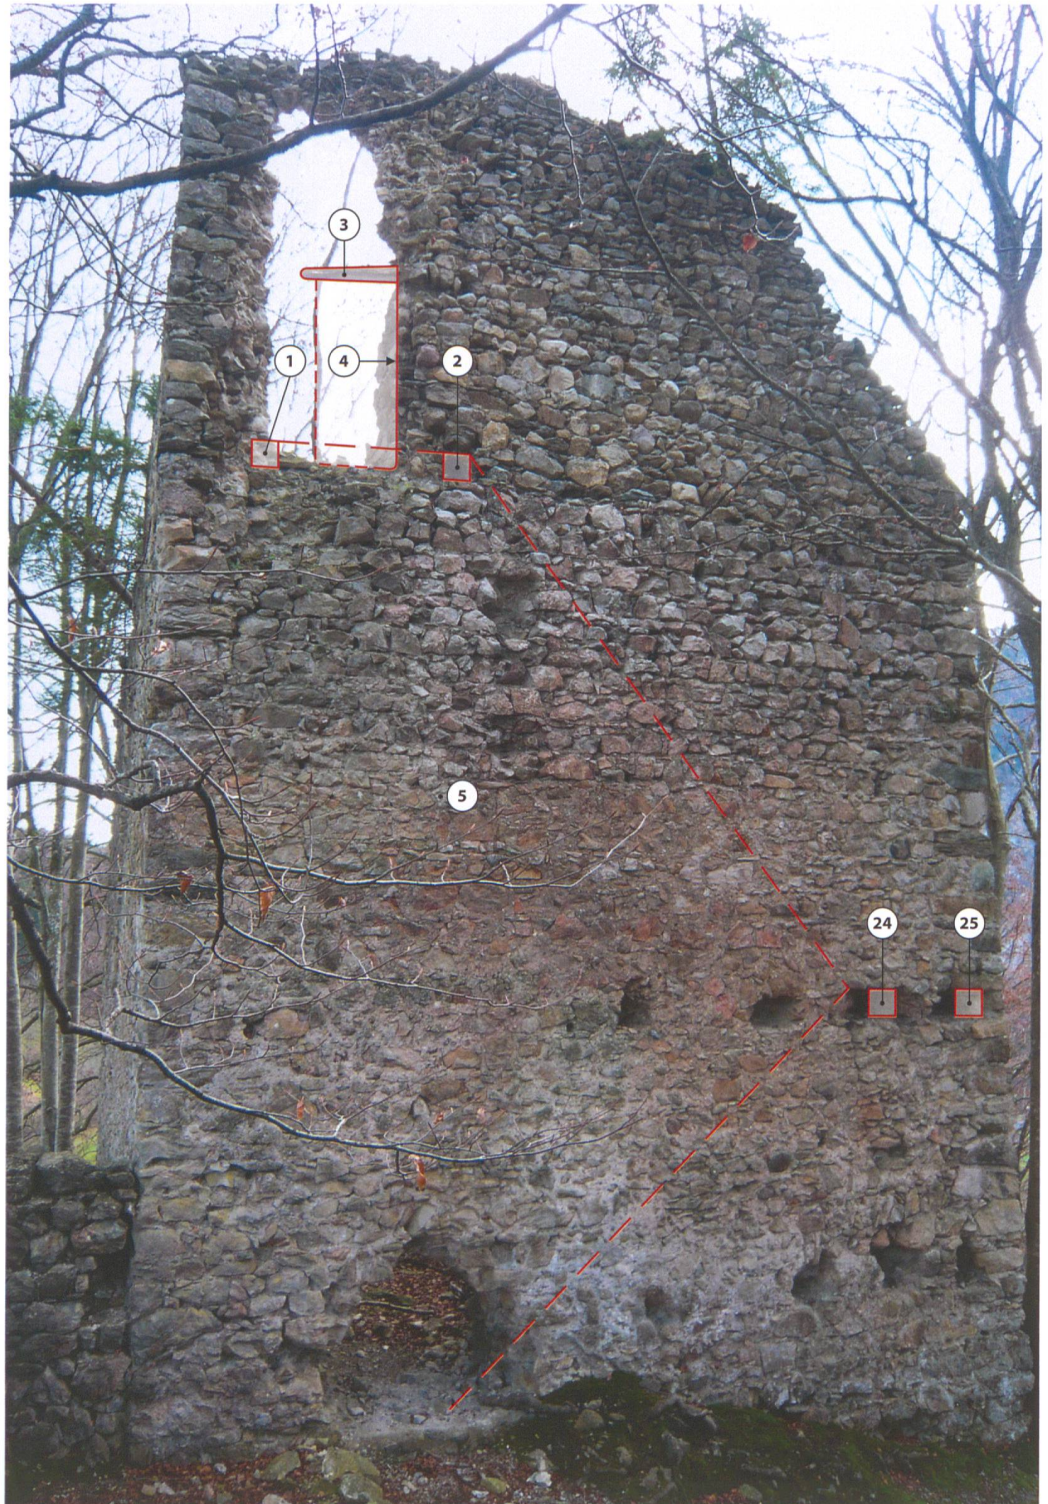
Abb. 4: Höfen, Burg Stocken, sogenannte Jagdburg. Ostfassade mit Hocheingang.

eine Türnische mit einem erhaltenen Sturzbalken 3 am Nordende der Westmauer. Auf der Aussenseite finden sich die Spuren eines zweiläufigen hölzernen Treppenaufgangs, zum einen Reste von ursprünglich vorkragenden Balken 1,2 für eine Plattform vor der Tür sowie einige Meter tiefer weitere Balkenlöcher 24, 25 einer Kehrplatte auf halber Höhe (Abb. 4).
