Studen-Petinesca, Wydenpark

Per Schiff nach Petinesca

Rudolf Zwahlen, Regula Gubler

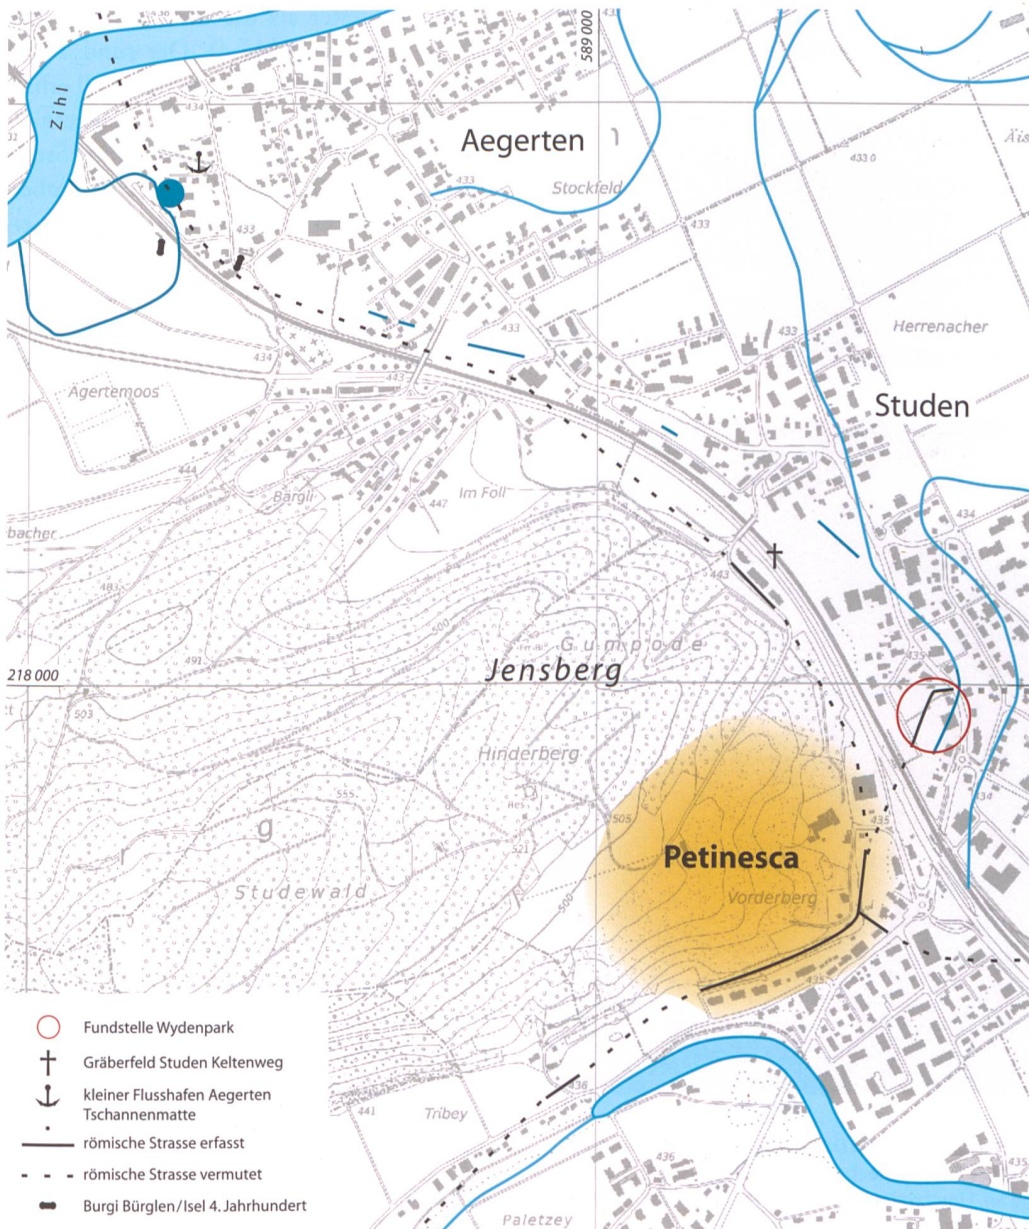
Abb. 2: Der östliche Teil des Jensbergs und seine Um- gebung. Auf der Karte sind sämtliche Wasserläufe eingetrag- en, die sich auf Karte- n aus der Zeit vor der ersten Juragewässerkorrektur finden lassen. Zwischen der Fundstelle Aegerten und Studen sind Abschnitte eines alten Flusslaufes eingetra- gen, die der Archäologische Dienst des Kantons Bern in den vergangenen 20 Jahren auf diversen Baustellen beob- achtet hat.

Durch das Areal floss in römischer Zeit etwa von Süden nach Norden ein Arm der Aare (Abb. 2). Das Westufer des 20 bis 30 m breiten Flusses wurde in römischer Zeit durch einen Damm künstlich erhöht und verstärkt. Eine vom nahen Vicus herkommende Strasse begleitete den Damm an dessen Westseite. Kurz vor unserem nördlichen Grabungsrand winkelte die Strasse nach Osten ab, stieg auf den Damm und führte von diesem aus mit einer Brücke über die Aare. Damm und Strasse

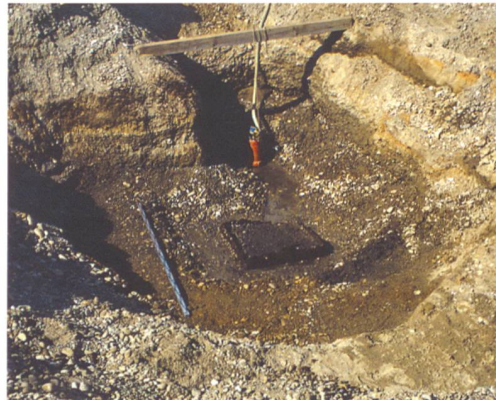
Abb. 3: Studen, Wydenpark. Der Schacht des römischen Sodbrunnens reichte bloss 3 m unter das aktuelle Gelniveau. Von der quadratischen Verschalung aus Tannenholz hatte sich der unterste Kranz erhalten. Blick nach Süden.

Gegen den Nordwestrand der Grabungsfläche stieg der anstehende Kies bis unter die Humusdecke hoch. Auf dieser natürlichen Kiesbank dürfte in römischer Zeit ein Gebäude gestanden haben. Eine kleine Schutthalde, einige Pfostenlöcher und ein Sodbrunnen waren jedoch alles, was sich davon erhalten hatte (Abb. 3). Ausserdem konnte ein Säuglingskelett geborgen werden.

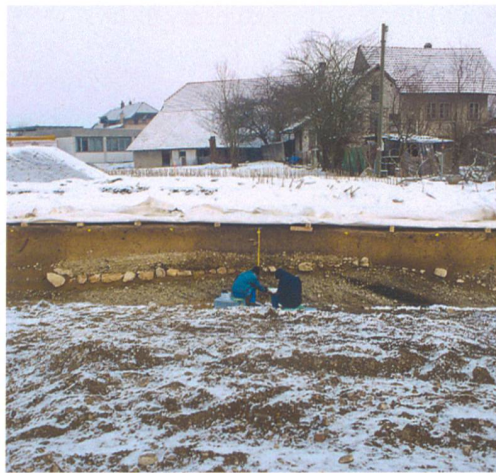
Abb. 4: Studen, Wydenpark. Schnitt durch die Strasse. Die Breite des Steinkoffers beträgt 7,5 m. Unter den alten Gebäuden im Hintergrund kam später die Brücke zum Vorschein. Blick nach Norden.

Die römische Strasse lag rund 80 cm unter der aktuellen Oberfläche. Die Fahrbahnbreite betrug 7 m. Als Kofferung diente eine einlagige Packung aus Kalkbruchsteinen, die nur geringfügig breiter als die Strassentrasse verlegt worden war (Abb. 4). Der rund 40 cm starke Kieskoffer trug eine nur partiell erhaltene Fahrbahn, die mindestens einmal erneuert worden war. Zwischen äusserem Strassenrand und landseitigem Strassengraben lag ein rund 4 m breites Bankett, das mit einem dünnen Kiesbelag versehen war und so als Platz genutzt werden konnte. Der flussseitige Graben musste sich mit dem von Nord nach Süd schmaler werdenden Streifen zwischen Strasse und Damm begnügen. In seiner Verfüllung traten schon bald die ersten Pfostenlöcher der Dammverankerung auf. In der sich zum Fluss hin wendenden Kurve verbreiterte sich die Strasse um ca. 1 m. Der äussere Strassenrand mit der sich durch den Anstieg zum Damm und zur Brücke ergebenden Böschung war mit einer mehrlagigen Bruchsteinpackung und einer Pfahlreihe befestigt (Abb. 7 und 8).

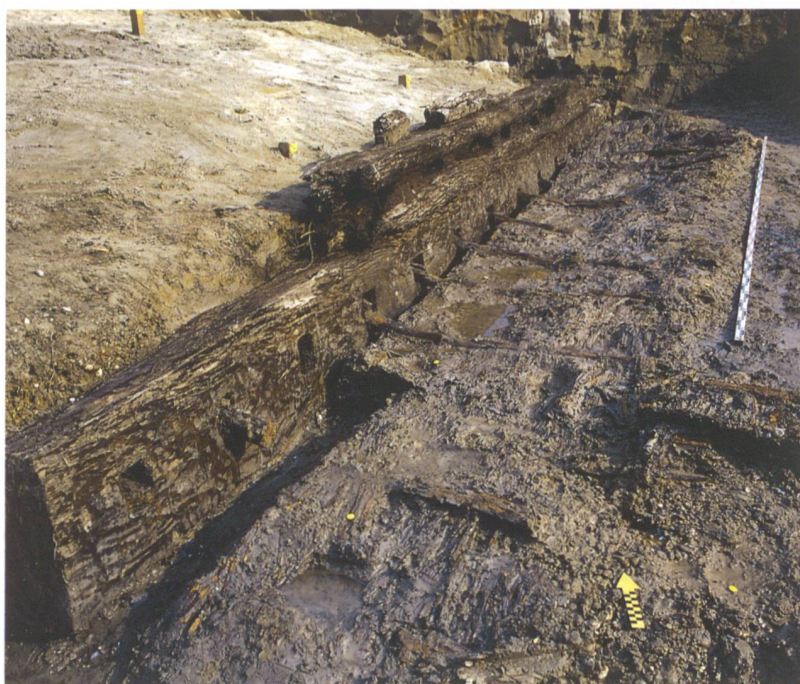
Abb. 5: Studen, Wydenpark. Eichenbalken am äusseren Dammfuss. In Zapfenlöcher sind Stangen eingelassen, die als Skelett eines Rutengeflechts dienen. Über dem Rutengeflecht setzte die Dammaufschüttung an. Eine zweite Balkenlage, wie sie dieses Bild zeigt, war nur vereinzelt erhalten. Blick nach Norden.

Der flussseitige Damm wies an der Basis eine Breite von 8 bis 12 m auf und war stellenweise über 2 m hoch erhalten. Sein Kern bestand aus einer Aufschüttung aus Kalkbruchsteinen und Kies. Auf der Dammkrone und der Landseite diente eine zusätzliche Kiesaufschüttung als Mantel. Dem landseitigen Dammfuss folgte als Verankerung eine Reihe von Pfählen und liegenden Balken. Die Eichenbalken waren 7,5 m lang, hatten einen Querschnitt von 45 × 22 cm und lagen auf ihrer Schmalseite. In ihre Breitseite eingestemmte Zapfenlöcher

dienten zur Fixierung von Rutengeflechten, die in Partien mit schlecht tragendem Untergrund vor der Aufschüttung des Dammes ausgelegt worden waren (Abb. 5).

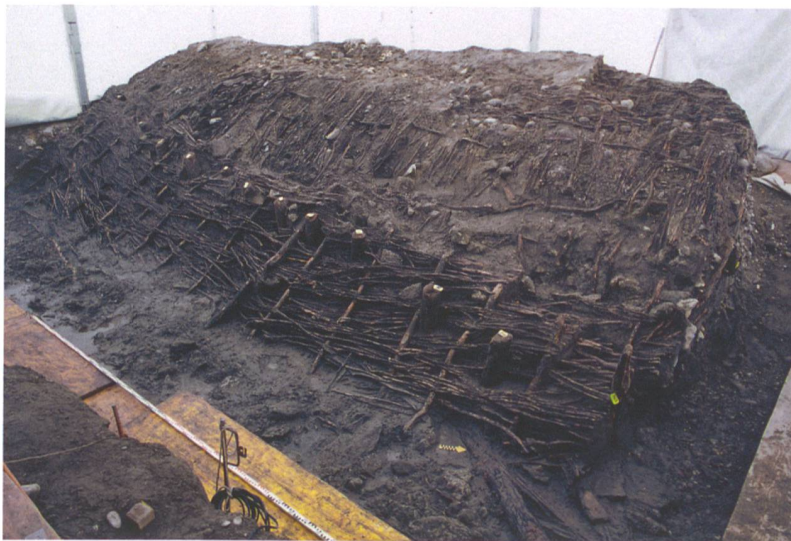
Abb. 6: Studen, Wydenpark. Die flussseitige Uferböschung nach Entfernen des Steinmantels. Die Dammfront wird durch eine Pfahlreihe gebildet. Davor der Ansatz der mit Rutengeflecht gesicherten Uferböschung. Blick nach Norden.

Die flussseitige Dammfront wurde von einer Reihe kleiner Pfähle gebildet. Über dem Kern folgte eine Kies- und Bruchsteinaufschüttung, die durch eine Armierung aus mehreren Lagen von Rutengeflechten verstärkt war (Abb. 6). Die Geflechte setzten über der Pfahlreihe, an der sie verankert waren, an und gaben mit ihrer Neigung den Böschungswinkel des vor der Dammfront folgenden Flussbetts vor. Als Mantel folgte über der obersten Rutenlage eine Schüttung aus Bruchsteinen. Diese

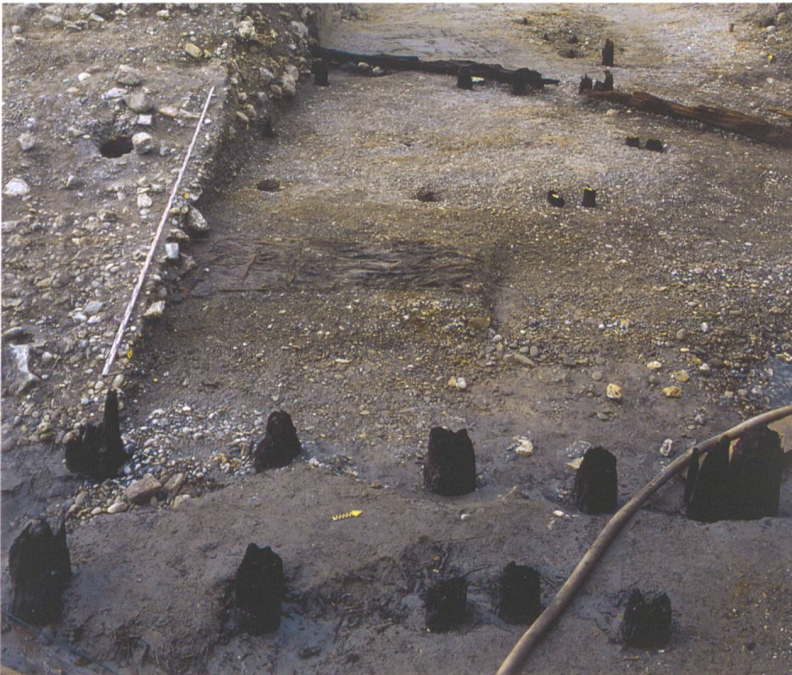
Abb. 8: Studen, Wydenpark. Blick «von der Brücke» Richtung Land. Im Vordergrund die Pfähle des ersten Jochs. Dahinter im Planum Reste von Rutengeflecht sowie Hölzer des Widerlagers und der Dammverankerung. Links die unter der Brücke gelegene Uferböschung und das geschnittene Widerlager. Blick nach Westen.

der Brücke durchlaufenden Dammkonstruktion, dem Widerlager und dem Joch ergibt sich eine vorderhand noch etwas verwirrende Ansammlung von Pfählen (Abb. 8). Mit der dendrochronologischen Datierung, die zurzeit noch aussteht, sollte es möglich werden, unterschiedliche Bau- und Erneuerungsphasen zu trennen und die Konstruktion besser zu interpretieren. Vorläufig können wir dazu erst eine grobe Beschreibung der Situation liefern. Das Widerlager setzt bei der äusseren Dammverankerung an. Am Zusammenschluss der die Strasse zum Damm hochführenden Rampe mit dem Damm sind die Zwischenräume einer Ansammlung kräftiger Pfähle mit einem starken Bruchsteinpaket verfüllt. Nahe dabei stehen in der Uferböschung zusätzliche Stützen, die in der Fundsituation zwei Pfahlreihen bilden. Drei mächtige Pfähle, die schräg in den Unterbau eingelassen sind, dürften während einer der Bauphasen ebenfalls einen Teil des Widerlagers gebildet haben. Auch das aus zwei Pfahlreihen bestehende Joch wird im Laufe der Benutzungszeit Reparaturen und Änderungen erfahren haben.

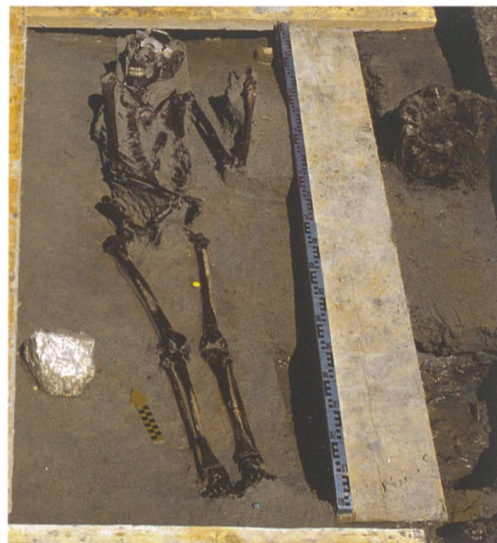
Abb. 9: Studen, Wydenpark. Grab 383 lag praktisch im Strassengraben. Rechts Pfostenreihe und Balken des Dammfusses. Blick nach Norden.

In den Körpergräbern lagen erwachsene Männer. Laut den vorläufigen anthropologischen Ergebnissen hatten zwei von ihnen zu Lebzeiten offensichtlich schwere körperliche Arbeit verrichten müssen. Bei der beigabenlosen Bestattung in Grab 383 fällt die für eine Grablegung ungewöhnliche Haltung des linken Armes auf (Abb. 9). Den Toten in Grab 313 hatte man direkt an Pfahl und Balken der Dammverankerung gebettet (Abb. 10). Auch bei ihm ist die Haltung der stark gebeugten Arme mit vor dem Gesicht liegenden Händen speziell. Die einzige Beigabe in diesem Grab, eine «Tasse», ist nichts Weiteres als der Bodenteil eines Kruges. Als Folge der Mittellosigkeit des Verstorbenen kann wohl auch der bloss teil-
