## Flash sur les croisettes de Kallnach

## Une mosaïque sur tapis d'argile

Michel E. Fuchs

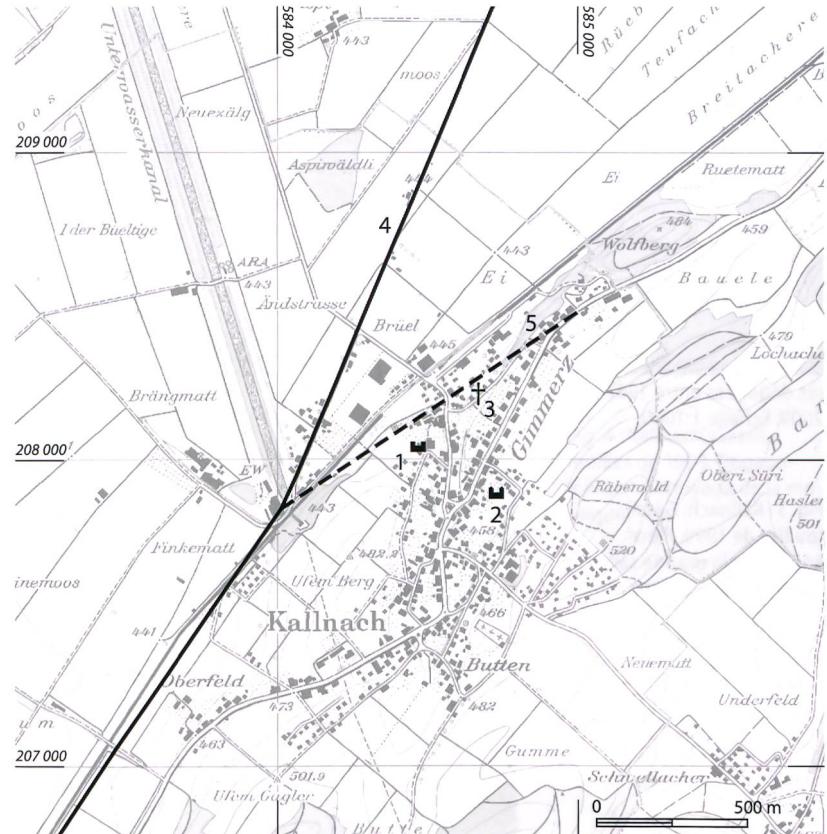
Fig. 1 : Kallnach. Plan de répartition des trouvailles romaines. 1 Mansio du Bergweg ; 2 Villa d'Hinterfeld ; 3 Tombes ; 4 Route Aventicum-Petinesca ; 5 Route secondaire supposée. Echelle 1:25 000.

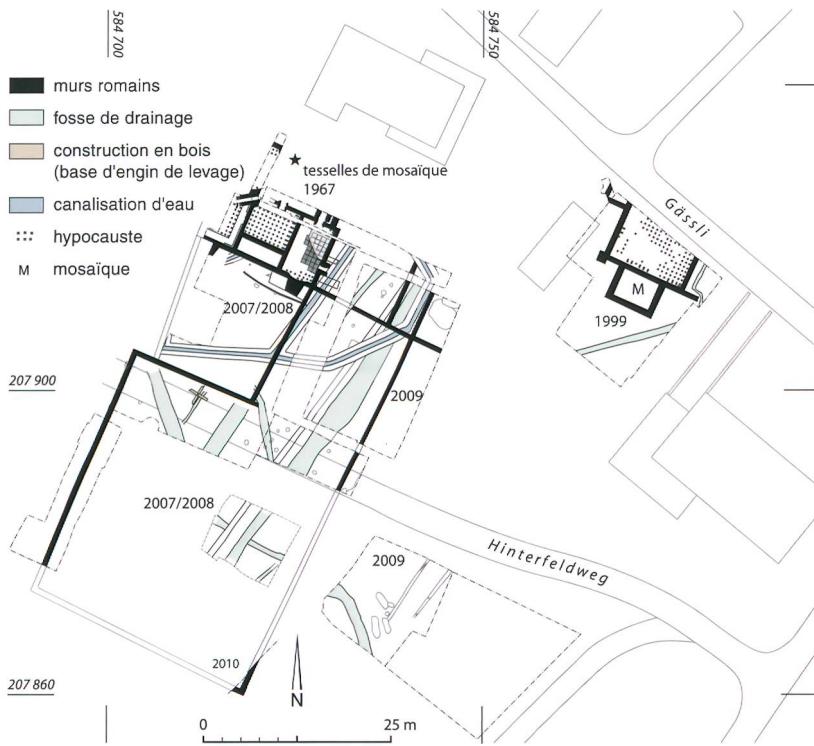
Fig. 2: Kallnach, Hinterfeld. Plan d'ensemble des structures dégagées entre 1967 et 2009. Echelle 1:1000.

Entre 2007 et 2009, des fouilles sont menées sur des parcelles au sud-ouest du bâtiment de Gässli (fig. 2), au sud de la zone dégagée en 1967. Se révèlent ainsi des thermes de grandes proportions, comptant tous les agréments de ce genre d'édifice, y compris un jeu complexe d'aménées et d'évacuations des eaux de même qu'une salle polygonale peut-être destinée à la sudation (*laconicum*)<sup>3</sup>. Une galerie peinte à fond blanc à l'arrière et au centre du complexe donnait accès à une large cour qui a sans doute servi de palestre. Au-delà des murs fermant cette dernière, de nouveaux espaces s'ouvrent à l'est sur des jardins enclos. Rien ne permet pour l'instant de dire de quelle manière le bâtiment de Gässli était joint au complexe thermal, séparés d'une trentaine de mètres l'un de l'autre. Rudolf Zwahlen propose de voir là une grande zone thermale dont les deux édifices seraient les témoins, qui seraient alors reliés par une galerie; de manière convaincante, il en fait un bâtiment séparé du corps

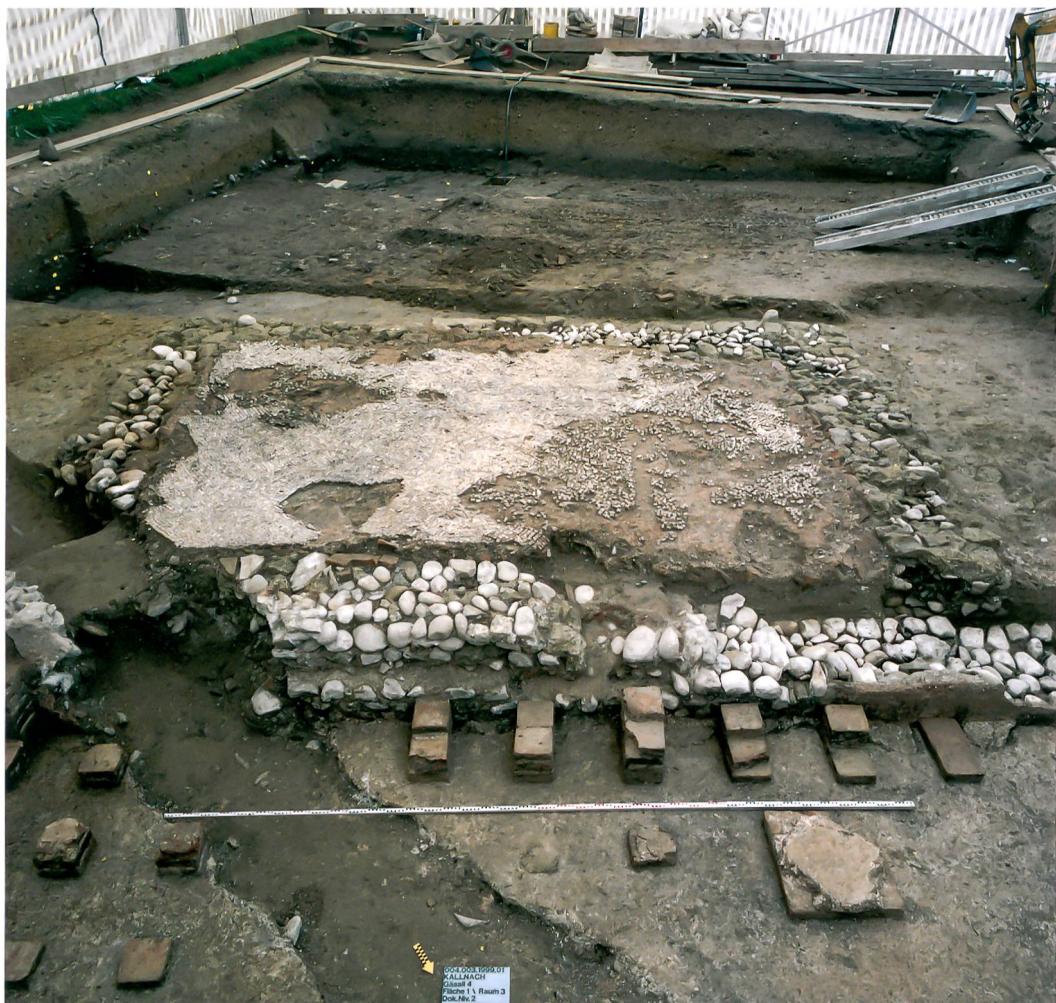
Fig. 3: Kallnach, Gässli, fouilles de 1999. Pièce annexe de la grande salle chauffée vue du nord.

Le sol de mosaïque occupait une pièce ajoutée dans un second temps à la grande salle chauffée de Gässli (fig. 3). Les dimensions intérieures de cette annexe sont de 5,20 m sur 3,70 m ; en tenant compte des murs est, ouest et sud, l'ensemble joue sur une proportion de 2:3 souvent employée dans les édifices romains, en particulier pour les exèdres et autres pièces largement ouvertes sur au moins un de leurs côtés. Le pavement était relativement bien conservé sur les deux tiers de sa surface. Comme le montrent les photos prises au moment de la fouille, le tiers restant, situé du côté nord-ouest de la pièce, voyait des tesselles se détacher fortement de leur support (fig. 4). Des lacunes apparaissent aussi dans l'angle sud-est et au centre du côté sud ; une dernière lacune se fait jour à l'est de la zone perturbée, débutant par une trace de 15 cm de largeur du côté du mur nord. Faut-il imputer ces détériorations du pavement à des causes naturelles après l'abandon du bâtiment, développement d'arbustes avec les dégâts de prolongement des racines qu'ils suscitent ? Une autre solution nous semble devoir être envisagée. Remarquons tout d'abord que la zone la plus perturbée est traversée par une empreinte régulière d'environ 15 cm de largeur dans le sens nord-sud, visible sur au moins 1,40 m (fig. 10,1). Le tracé en question se trouve à 1,45 m environ du mur ouest. La régularité du tracé laisserait envisager l'existence d'un meuble posé à cet endroit, coffre, banquette ou armoire. Notons aussi au nord-est de la pièce une lacune en forme de poire dont la partie la plus resserrée est située à 1,50 m du mur est (fig. 10,2). Au sud, la lacune en forme de poire s'arrête à 1 m du mur : elle se situe à hauteur d'une extension particulière de la plus grosse lacune à l'ouest. Faut-il voir là à nouveau

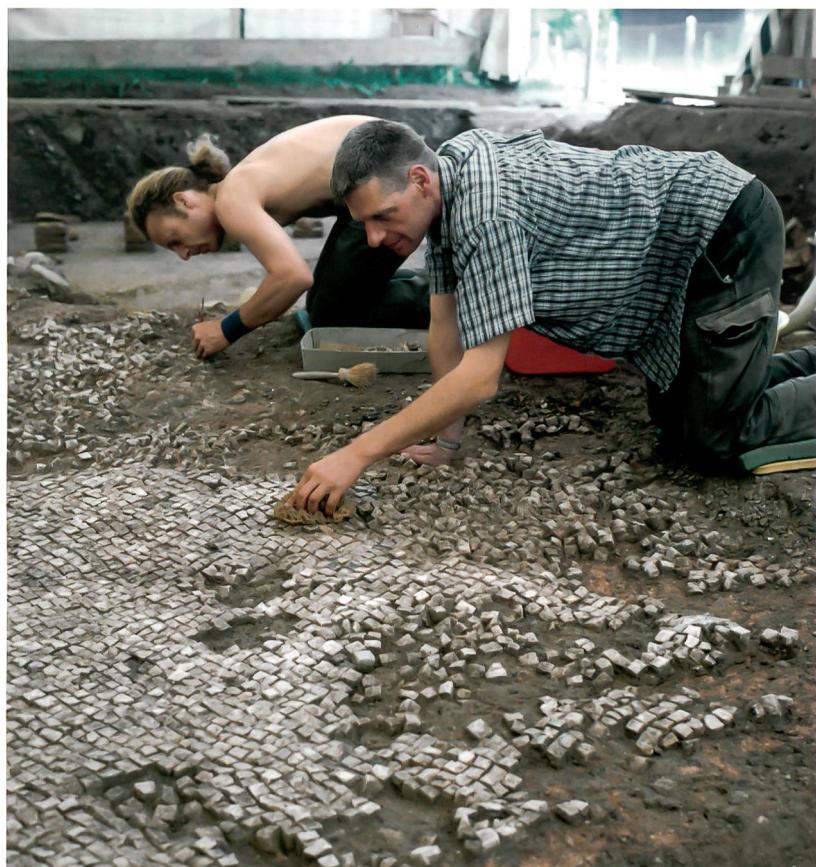
Fig. 4 : Kallnach, Gässli, fouilles de 1999. Dégagement et nettoyage de la mosaïque.

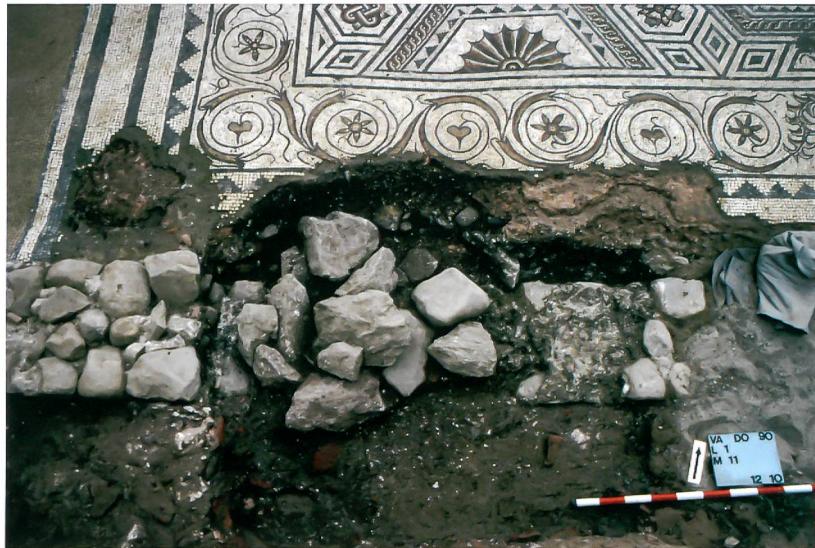
Fig. 5 : Vallon FR, salle de la venatio (L.1). Seuil récupéré et fosse de réceptacle des eaux de nettoyage du pavement.

été observé par exemple sur le site de Vallon, à l'entrée des deux salles ornées de mosaïque (fig. 5)<sup>6</sup>. Une telle hypothèse implique donc clairement qu'il y avait accès au jardin depuis l'annexe. Un bloc de pierre précède d'ailleurs le mur côté sud ; placé au centre de la façade, il indique la présence d'une marche (fig. 6). Comme le démontre à nouveau le cas de Vallon<sup>7</sup>, l'usage d'éléments de réemploi pour renforcer une zone de passage est une technique de construction connue, particulièrement dans l'Antiquité tardive ; c'est sans doute ce qu'il faut envisager ici. Plutôt qu'à une exèdre, nous aurions affaire à une pièce de transition permettant d'entrer dans la grande salle chauffée par le sud et facilitant l'accès au jardin (et aux latrines à l'est) depuis la salle elle-même.

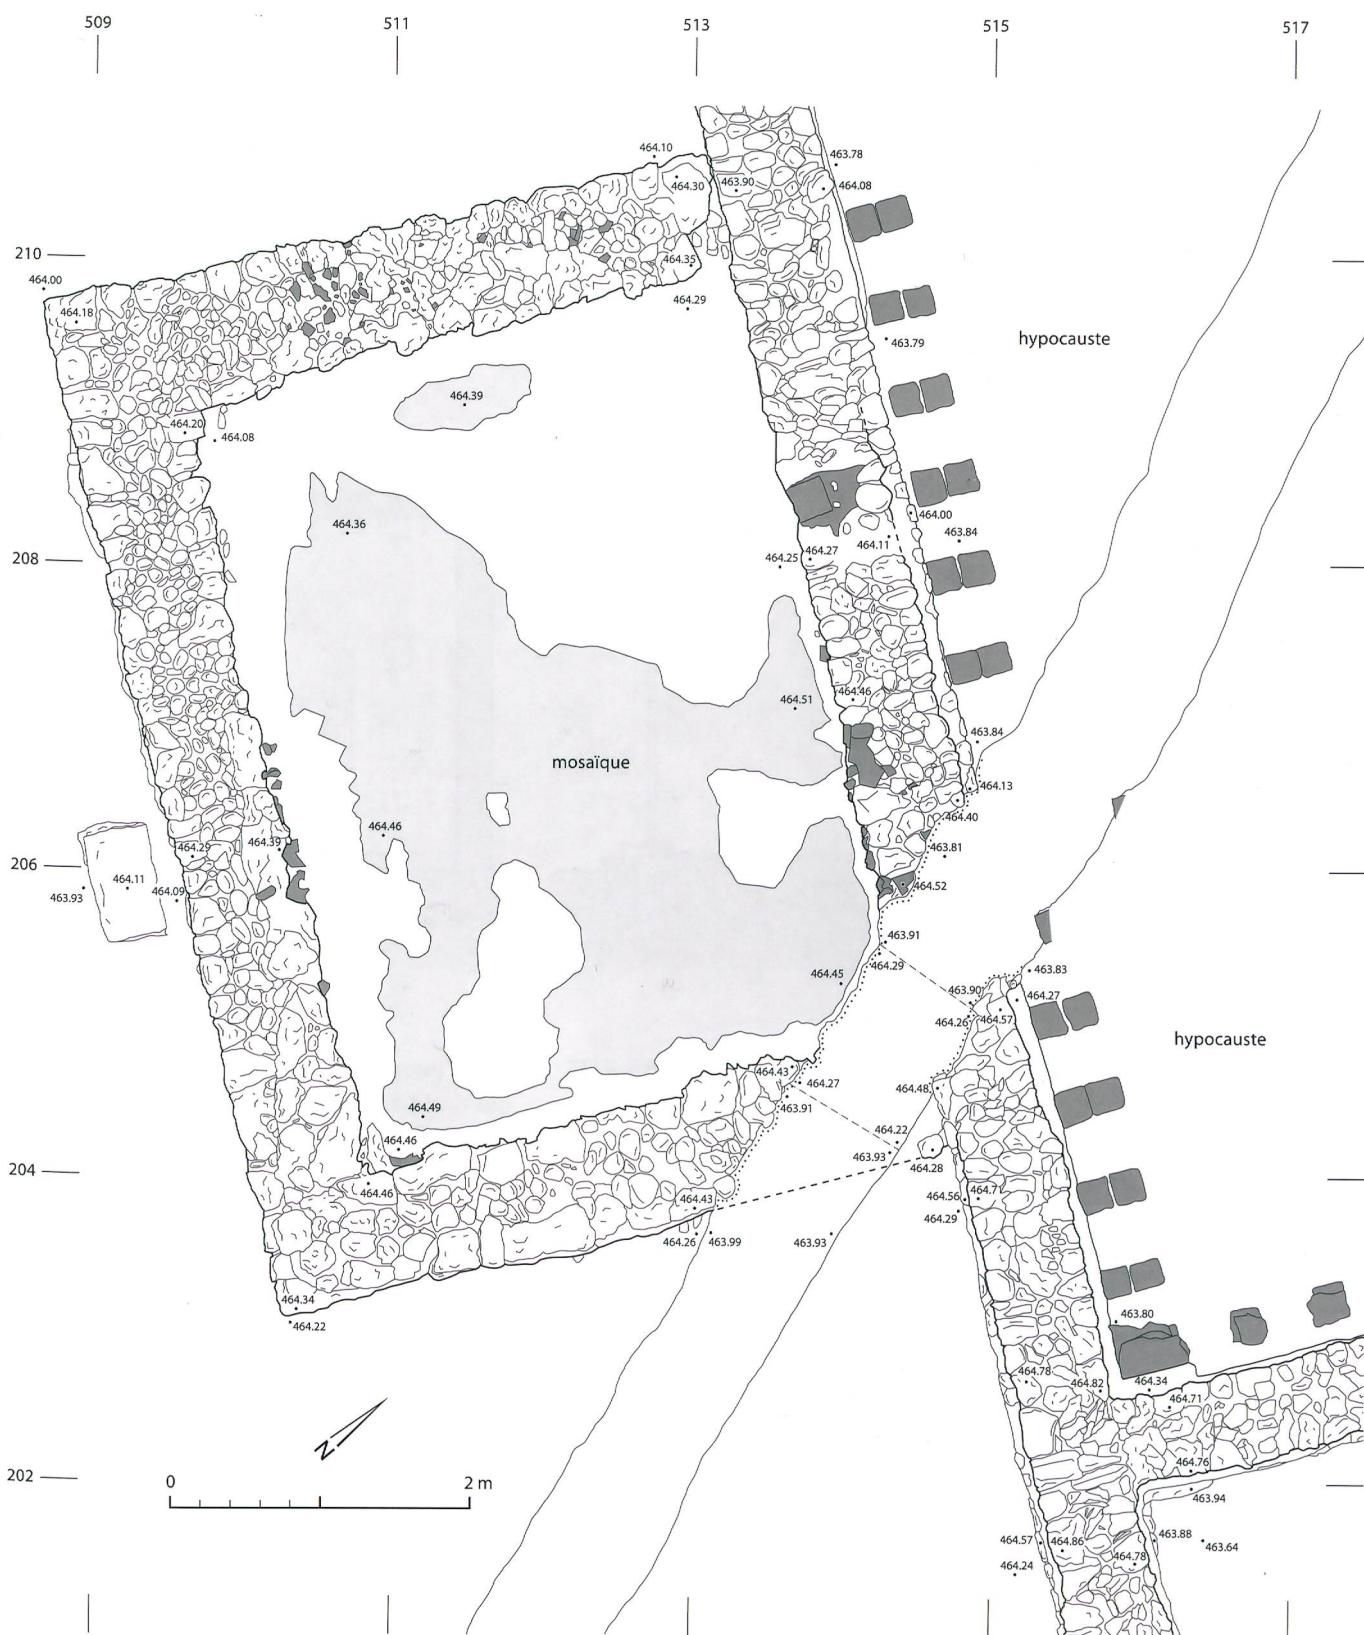
Fig. 6 : Kallnach, Gäs-sli, fouilles de 1999. Plan pierre-à-pierre de la pièce annexe et de ses abords. Echelle 1:50.

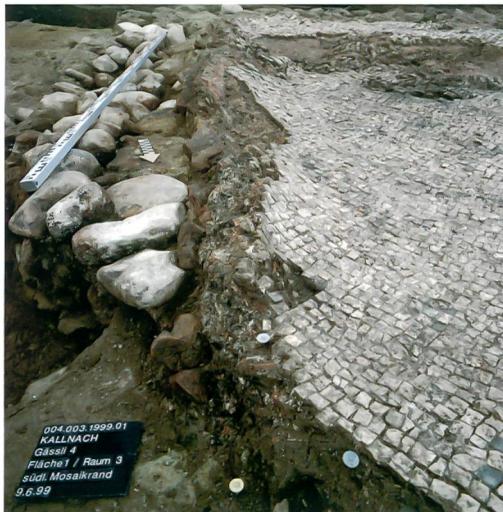
Fig. 7: Kallnach, Gässli, fouilles de 1999. Bord surélevé de la mosaïque sur le côté sud de la pièce annexe.

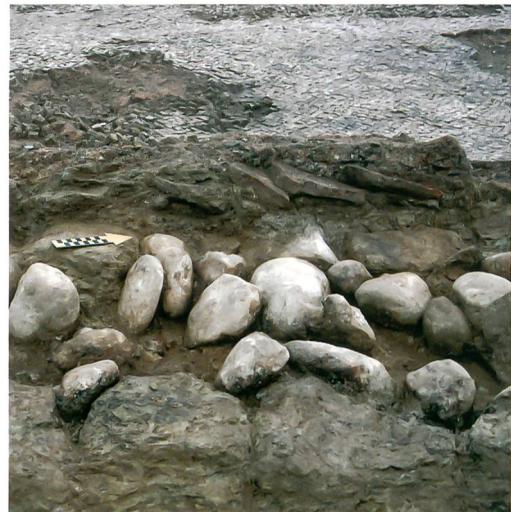
Fig. 8: Kallnach, Gässli, fouilles de 1999. Bord remontant du côté est de la pièce, détail.

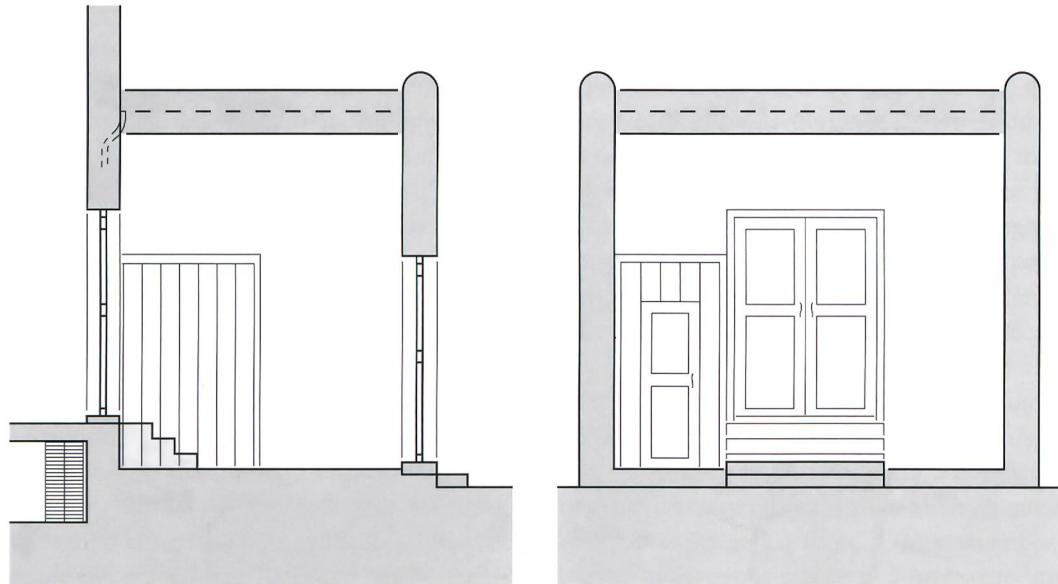
Fig. 9: Kallnach, Gässli, fouilles de 1999. Esquisse de restitution de la pièce vue depuis le jardin. Echelle 1:100.

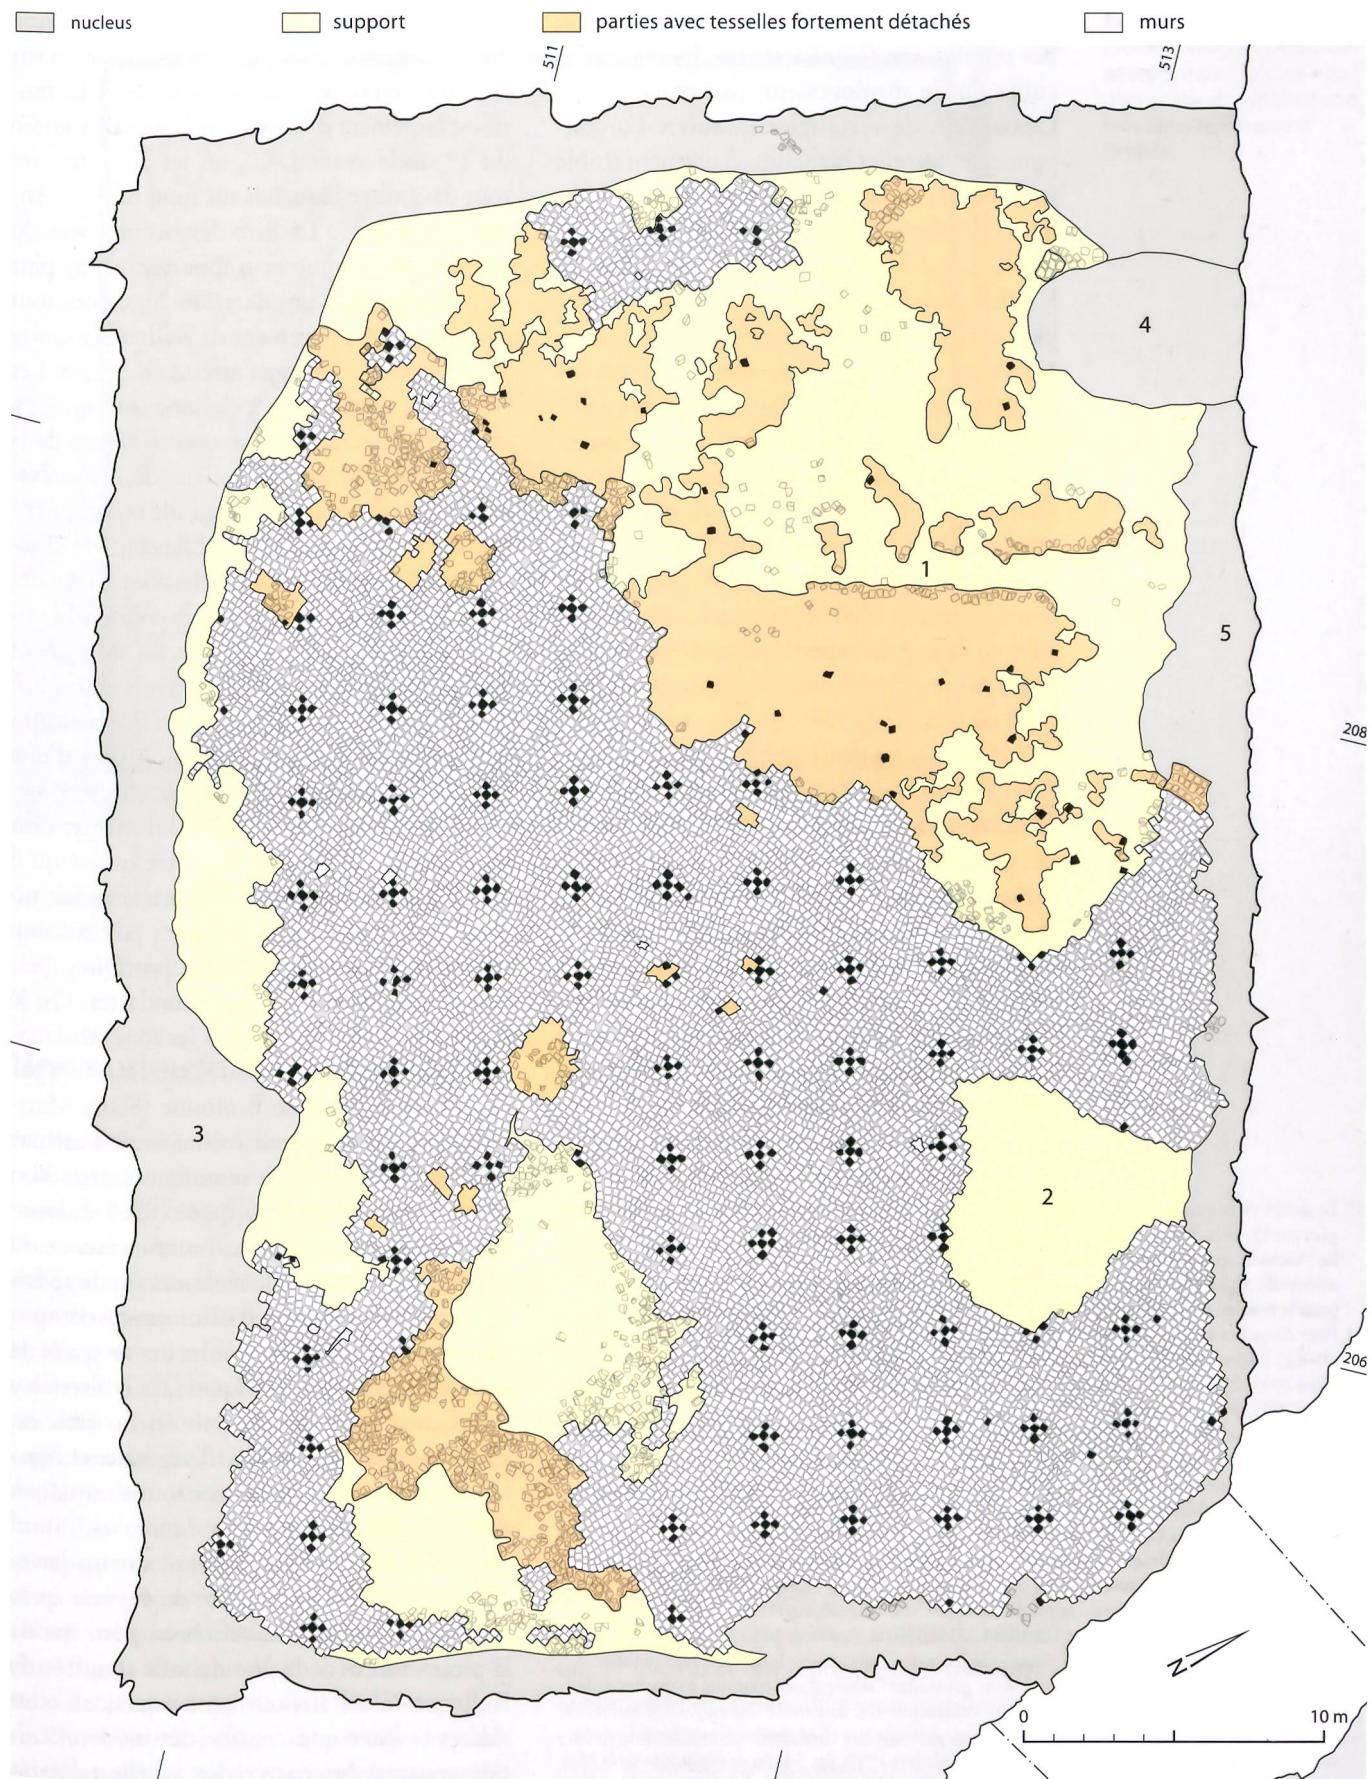
Le décor est simple : quatre tesselles noires entourent une tesselle de même couleur au centre, composant ainsi ce que l'on appelle une croisette, qui arbore ici une forme particulière puisque les tesselles sont posées sur la pointe par rapport aux murs<sup>11</sup>. Une régularité dans la pose des tesselles noires se fait tout de même jour : celles-ci sont distribuées sur le fond blanc tous les 30,5 cm en moyenne, en parallèle avec les bords du pavement. On compte ainsi seize croisettes dans la longueur et douze croisettes dans la largeur, soit 192 croisettes distribuées sur le fond blanc à l'origine. Aucune ligne de croisettes n'est complète, celles des bords man-

Fig.10: Kallnach, Gässli, fouilles de 1999. Dessin de la mosaïque. Echelle 1:25.

vée (fig. 10,1) fait pencher pour un cloisonnement de bois. En comptant sur des planches de 25 cm de largeur – dimension attestée dans le portique du bâtiment central de Vallon –, une cloison comportant six planches dans la largeur et sept ou huit dans la longueur est dès lors imaginable. On notera un fossé oblong (fig. 10,4) au centre de l'espace ainsi fermé, contre le mur nord. Les fragments de peinture qui ont été trouvés aux angles extérieurs sud-ouest et sud-est de la grande salle chauffée montrent des traces noirâtres et une surface corrodée ; la mosaïque elle-même comporte des zones rubéfiées de couleur noire, une rubéfaction parfois visible sur toutes les faces des tesselles concernées. En fonction d'une analyse opérée sur des fragments de peinture murale de Vallon<sup>8</sup>, l'aspect noirâtre s'expliquerait par la présence d'une algue ou d'une bactérie qui aurait contaminé le drainage extérieur de la grande salle et même certaines parties du sous-bassement de la mosaïque. Algues ou bactéries se seraient-elles développées suite à la stagnation d'eaux usées ? Pourrait-on dès lors penser que les cloisons à l'intérieur de l'annexe réservaient un espace destiné à un lavabo ou une latrine particulière ? Notons encore une zone perturbée, mêlant fossé et zone rougeâtre (fig. 10,5) à l'extrême du probable négatif de cloison en bordure du mur ; à comparer ce genre d'aménagement à ceux observés aussi bien à Pompéi qu'à Vallon, il est vraisemblable que nous ayons affaire là à une structure recueillant l'eau venant soit du ruissellement des toitures, soit d'une conduite, soit enfin du nettoyage de la pièce à mosaïque. Un indice dans ce sens est donné par la forme qu'adoptent les bords est et sud du pavement, qui se relèvent contre les murs (fig. 7 et 8). Un tel traitement a été clairement mis en évidence dans la grande salle de la *venatio* du bâtiment nord de Vallon ; il est certainement dû au nettoyage à grande eau de la mosaïque, qui nécessite un écoulement : de nettes différences d'altitude dans les zones du pavement font comprendre que l'eau était conduite du nord au sud en direction du seuil pour y être recueillie à l'entrée même de la pièce<sup>9</sup>. Nous assisterions au même phénomène dans l'annexe de Kallnach<sup>10</sup>. L'aspect fonctionnel du lieu (fig. 9) n'est finalement pas démenti par le décor du pavement choisi pour le recouvrir.

pratiqué dans le bain de pose avant l'insertion des tesselles, tracé qui a abaissé le niveau des cubes qui le surmontaient, provoquant ainsi l'apparition de rectangles. A suivre l'ordonnance des tesselles blanches, clairementisible sur le dessin du pavement (fig. 10)<sup>13</sup>, on remarque effectivement qu'un carroyage a été utilisé, qui n'était pas perpendiculaire aux bords de la pièce mais oblique, impliquant des rectangles ou des carrés d'environ 50 cm. La trame a été grosso modo respectée, avec des variations dues précisément à la forme des tesselles utilisées. Il en ressort une trame qui était originellement établie sur le carré formé, en biais, par quatre croisettes, laissant la place d'une croisette au centre. En fonction des lignes repérées au centre du pavement, le point de départ de la trame semble bien se trouver dans les angles au nord de la pièce pour se rejoindre au centre. Le mosaïste aurait donc travaillé depuis le mur nord de la pièce en direction du sud, en fonction d'un quadrillage placé tous les 61 cm. Ce type de tramage de la surface a été repéré, dans des proportions proches ou équivalentes sur des plafonds peints de la région, en particulier sur un système à réseau de l'*insula* 7 d'Avenches, qui se répète avec des variations mineures dans les *insulae* 10 et 29, sur un décor de la *villa* de Bösingen FR et un autre de l'*insula* 3 d'Augst, avec files de perles et de pirouettes, tous trois jouant sur la dimension d'environ 50 cm ou d'une de ses subdivisions<sup>14</sup>.

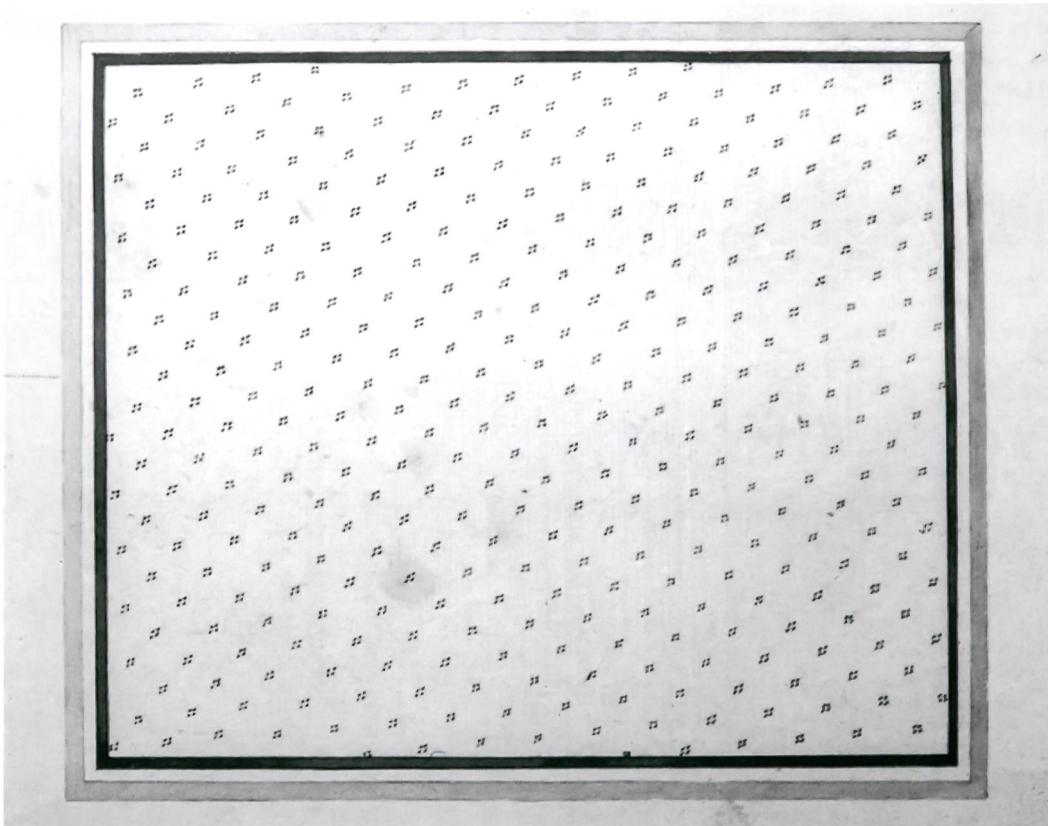
Fig. 11 : Forêt de Brotonne (Seine-Maritime). Dessin du pavement de « l'alcôve » ou d'un « cabinet » voisin d'une mosaïque représentant Orphée.

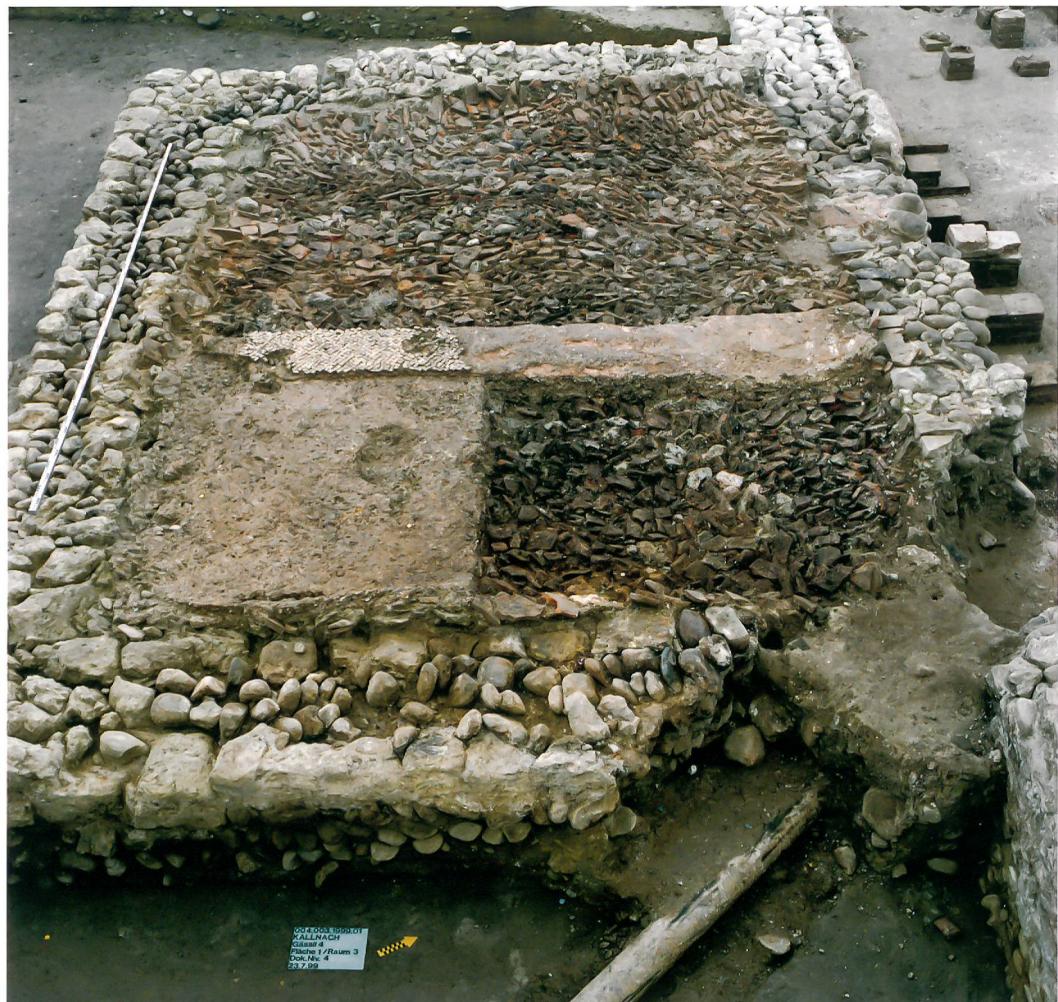
Fig. 12 : Kallnach, Gässli, fouilles de 1999. *Statumen* de la mosaïque. Vue de l'est.

de marbres installés à plat ou de chant, formant ainsi une sorte de hérisson (fig. 12). A l'extérieur de l'annexe, une couche de démolition est composée des mêmes éléments que le *statumen* de la mosaïque; celle-ci repose donc clairement sur des matériaux récupérés.

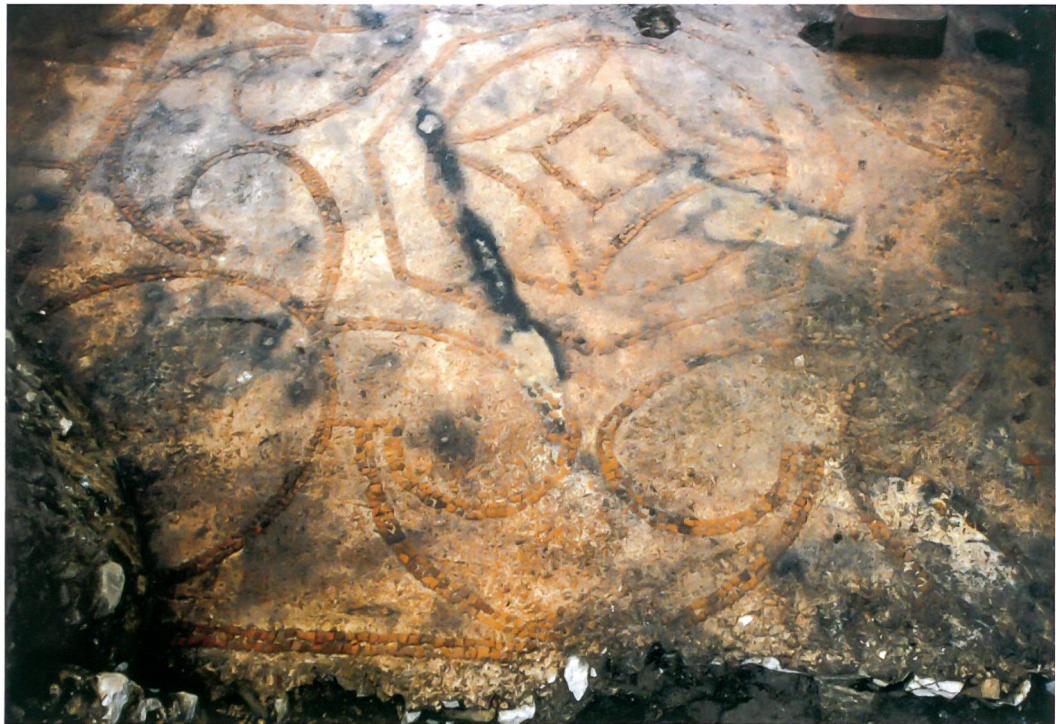
Fig. 13. Augst, fouille du théâtre 2005. Mosaïque aux tesselles de terre cuite vue du nord.

Deux mosaïques récemment découvertes sur sol suisse apportent des compléments précieux à la compréhension du pavement de Kallnach. En 2005, entre théâtre et temple de Sichelen à Augst, une mosaïque originale fait son apparition : elle est constituée d'un mortier de tuileau grossier (*opus signinum*) dans lequel s'insèrent de grosses tesselles de terre cuite rouges de 2–4 cm de côté. La pose est irrégulière, les tesselles de formes variées, mais le motif est reconnaissable (fig. 13)<sup>29</sup> : sur le côté est, une bande de rallonge rehaussée de carrés et de rectangles couchés occupés par des losanges inscrits prolonge un tapis principal jouant sur une composition centrée dans un carré et autour d'un octogone concave ; les encoignures sont ornées de trois cercles de quatre fuseaux timbrés d'une croisette et d'un cercle laissé vide. Sur les côtés, de grandes peltes sont reliées chacune à un angle de l'octogone central. Celui-ci est lui-même occupé par un octogone entourant un cercle de quatre fuseaux chargé d'un carré sur la pointe aux angles prolongés par des tesselles et timbré d'une croisette. Le pavement a été longtemps en usage et a vu l'installation d'un mobilier dans un angle. Comme pour la mosaïque de Kallnach, chacun des motifs d'Augst est fréquemment employé sur les pavements du Haut Empire, tout comme le principe d'une composition centrée avec cercle et octogone, que l'on rencontre aussi bien sur les plafonds peints que sur les revêtements en *opus sectile*. Le rapprochement le plus intéressant avancé pour ce décor est celui d'une pièce annexe de la cathédrale d'Aoste (IT) daté de la fin du 3<sup>e</sup> ou du début du 4<sup>e</sup> siècle après J.-C. Sans être identique à celui d'Augst, le pavement procède de la même technique, avec incrustation de tesselles sur un fond de mortier selon le principe de l'*opus signinum*, pour constituer un carré inscrivant un cercle de six fuseaux, timbré d'un six-feuilles et rehaussé de

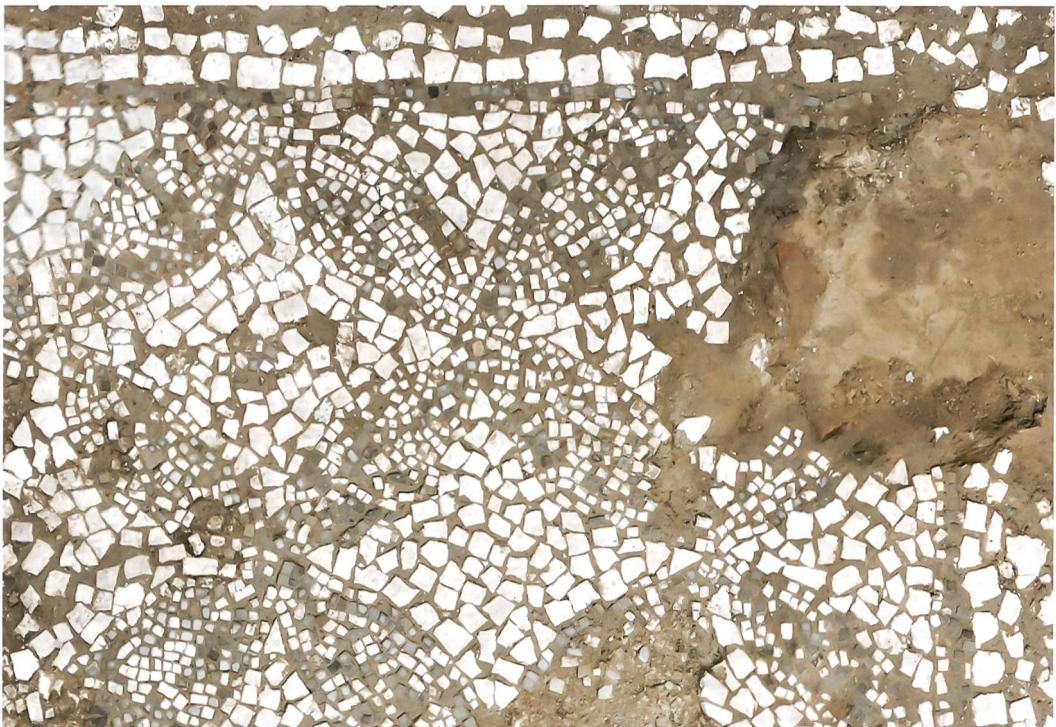
Fig. 14. Avenches. Détail de la mosaïque découverte en septembre 2011 près du théâtre.

cercles chargés de croisettes<sup>30</sup>. Une date autour de 300 après J.-C. sera finalement retenue pour le pavement d'*Augusta Raurica*<sup>31</sup>. Le second pavement à évoquer ici a été dégagé en septembre 2011 à proximité du théâtre d'Avenches (fig. 14)<sup>32</sup>: un panneau rectangulaire, probablement situé au centre de la pièce qu'il orne à l'origine, est encadré de plusieurs rangées de

fragments de placages autour d'une composition géométrique de cercles sécants déterminant des fuseaux et des carrés concaves; tout autour, une large bordure est rehaussée d'un semis irrégulier de fragments de plaques en calcaire et de morceaux de terre cuite enchâssés dans du mortier. Si le motif du panneau se rencontre à toutes époques et partout dans
