Bern, Bollwerk

Befunde zur Schanzenanlage und zum Äusseren Aarbergertor

CHRISTIANE KISSLING, ROGER LÜSCHER UND VOLKER HERRMANN

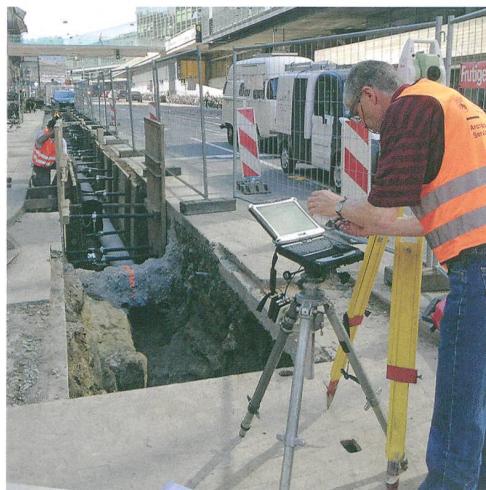
Abb.1: Bern, Bollwerk. Werkleitungssanierung im Sommer 2013. Blick nach Süden.

Die Baustelle erstreckte sich in Nord-Süd-Richtung zwischen der Schützenmatte und dem Bahnhofplatz. Die Sanierungsarbeiten betrafen eine der meistbefahrenen Strassen in der Stadt Bern. Für die Dokumentation der Befunde konnten der Archäologie deshalb im Baubetrieb nur sehr kleine Zeitfenster eingeräumt werden (Abb. 1). Zum Teil musste sogar nachts gearbeitet werden.

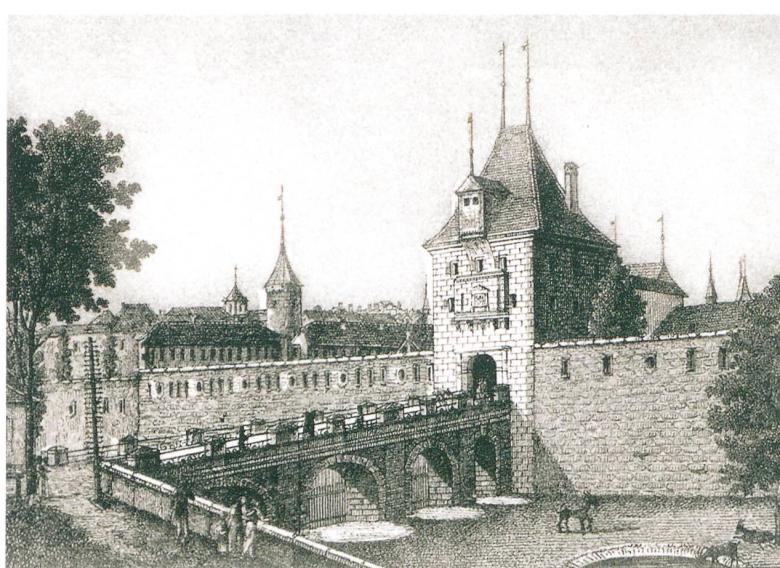
Abb.2: Bern, Bollwerk. Historische Ansicht des älteren Äusseren Aarbergertores mit der vorgelagerten Steinbrücke über den Schanzengraben vor dem Abbruch 1824/25. Blick nach Südosten.

Das ältere Äussere Aarbergertor bestand ursprünglich aus einem rechteckigen Torturm, der in die Umfassungsmauern der aus Erdwällen gebildeten Schanze und die vorgelagerte Grabenmauer eingebunden war (Abb. 2). Während der aktuellen Untersuchungen konnten verschiedene Abschnitte der Fundamente der Toranlage, der Graben- und Grabengegenmauer sowie Reste der Steinbrücke dokumentiert werden (Abb. 3). Trotz tiefreichender Baugruben ließen sich an keiner Stelle die Unterkanten der Fundamente beobachten. Dennoch liefern uns die Ergebnisse wichtige Anhaltspunkte zur Rekonstruktion. Der Turm wies demnach ein massives Spannfundament von 10 m Breite und mindestens 14 m Länge auf. Der Schanzengraben mass eine Breite von etwa 24 m. Darin war in fast 2,5 m Tiefe ein Brückenpfeiler mit zugehörigem Bogenansatz erhalten. Die freigelegten Abschnitte der Grabenmauer und der Grabengegenmauer zeigen ein auf Sicht gearbeitetes und

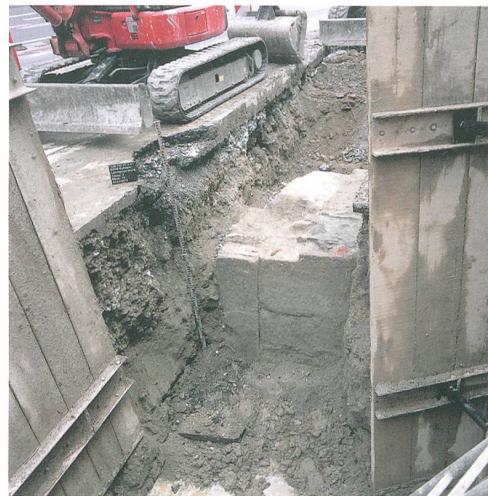
Abb.4, rechts: Bern, Bollwerk. Die zum Graben hin geböschte Grabengegenmauer. Blick nach Norden.

nach innen geböschtes Quadermauerwerk aus Sandsteinen (Abb. 4).
