**Artikel:** Bern, Bollwerk : Befunde zur Schanzenanlage und zum Äusseren Aarbergertor

# Bern, Bollwerk

## Befunde zur Schanzenanlage und zum Äusseren Aarbergertor

CHRISTIANE KISSLING, ROGER LÜSCHER UND VOLKER HERRMANN

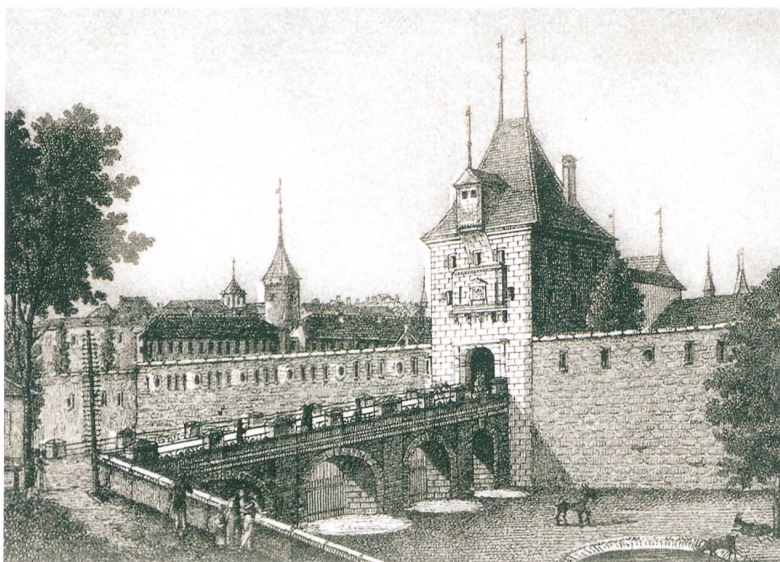
Abb.2: Bern, Bollwerk. Historische Ansicht des älteren Äusseren Aarbergertores mit der vorgelagerten Steinbrücke über den Schanzengraben vor dem Abbruch 1824/25. Blick nach Südosten.

Das ältere Äussere Aarbergertor bestand ursprünglich aus einem rechteckigen Torturm, der in die Umfassungsmauern der aus Erdwällen gebildeten Schanze und die vorgelagerte Grabenmauer eingebunden war (Abb. 2). Während der aktuellen Untersuchungen konnten verschiedene Abschnitte der Fundamente der Toranlage, der Graben- und Grabengegenmauer sowie Reste der Steinbrücke dokumentiert werden (Abb. 3). Trotz tiefreichender Baugruben liessen sich an keiner Stelle die Unterkanten der Fundamente beobachten. Dennoch liefern uns die Ergebnisse wichtige Anhaltspunkte zur Rekonstruktion. Der Turm wies demnach ein massives Spannfundament von 10 m Breite und mindestens 14 m Länge auf. Der Schanzengraben mass eine Breite von etwa 24 m. Darin war in fast 2,5 m Tiefe ein Brückenpfeiler mit zugehörigem Bogenansatz erhalten. Die freigelegten Abschnitte der Grabenmauer und der Grabengegenmauer zeigen ein auf Sicht gearbeitetes und

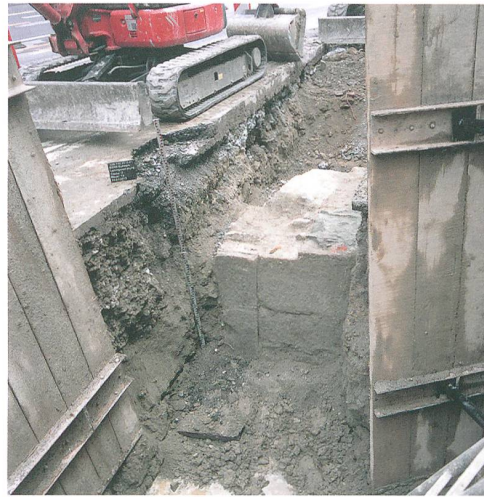
Abb.4, rechts: Bern, Bollwerk. Die zum Graben hin geböschte Grabengegenmauer. Blick nach Norden.

nach innen geböschtes Quadermauerwerk aus Sandsteinen (Abb. 4).
