Koppigen, Hauptstrasse 3, Reformierte Kirche

Neues zur Baugeschichte der Pfarrkirche von Koppigen

VOLKER HERRMANN

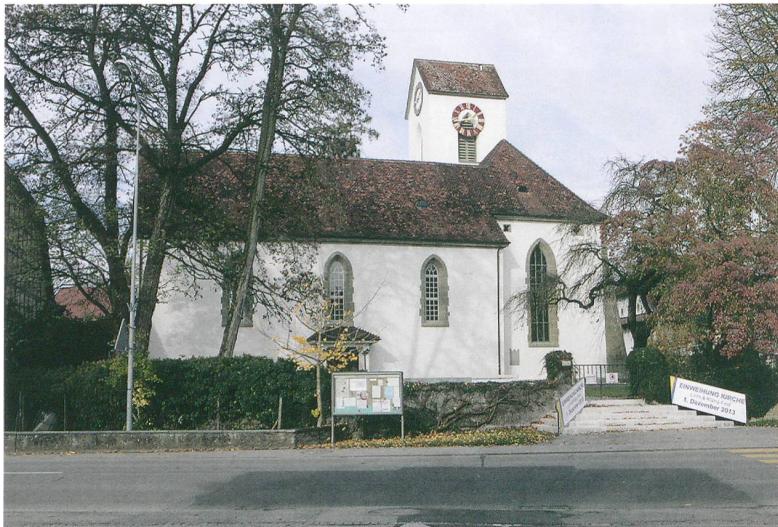
Abb. 1: Koppigen, Hauptstrasse 3. Ansicht der Kirche von Süden.

Im Sommer 2013 begleitete der Archäologische Dienst des Kantons Bern in Koppigen die Sanierung des Kirchturms und die Arbeiten zur Erneuerung der Dachentwässerung entlang der Aussenwände von Schiff und Chor (Abb. 1). Hierbei wurden interessante Details zur mittelalterlichen Baugeschichte der Pfarrkirche dokumentiert. Ein unterhalb des östlichen Turmfundaments freigelegter Mauerzug ist deutlich älter (Abb. 2). Er reicht in römische Zeit zurück und

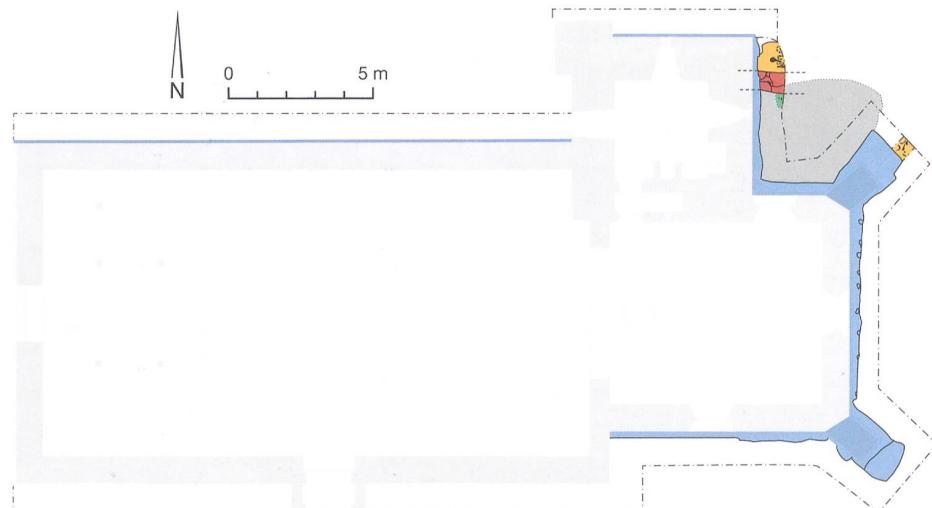
Abb. 2: Koppigen, Hauptstrasse 3. Grundriss der Kirche mit den Befunden der Bauuntersuchungen. M. 1:500.

- römische Mauer
- mittelalterliche Gräber
- gesicherte mittelalterliche Kirchenfundamente
- moderne Störung

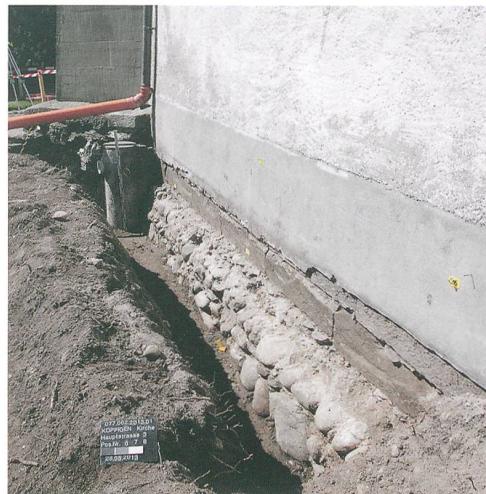
Abb. 3: Koppigen, Hauptstrasse 3. Ostseite des Hauptchores mit dem freigelegten Feldsteinfundament. Blick nach Süden.

Die Grabungen und Bauanalysen zeigen, dass Chor, Langhaus und Turm der Kirche unterschiedliches Mauerwerk besitzen. Die Nordseite des Langhauses weist unterhalb des verputzten Quaderwerks der aufgehenden Wand ein unregelmässig und wenig sorgfältig aus Bruch- und Feldsteinen gesetztes Fundament auf. Der Turm und der nördliche Abschnitt des Chores besitzen hingegen ein solides, einheitliches Bollensteinfundament, das sich deutlich vom Kirchenschiff abhebt (Abb. 3).
