Artikel: Koppigen, Hauptstrasse 3, Reformierte Kirche: Neues zur

Baugeschichte der Pfarrkirche von Koppigen

Koppigen, Hauptstrasse 3, Reformierte Kirche

Neues zur Baugeschichte der Pfarrkirche von Koppigen

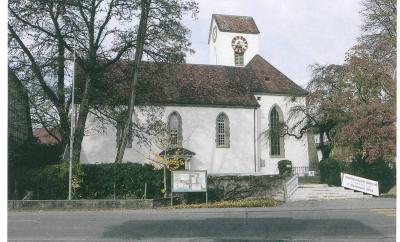
Im Sommer 2013 begleitete der Archäologische Dienst des Kantons Bern in Koppigen die Sanierung des Kirchturms und die Arbeiten zur Erneuerung der Dachentwässerung entlang der Aussenwände von Schiff und Chor (Abb. 1). Hierbei wurden interessante Details zur mittelalterlichen Baugeschichte der Pfarrkirche dokumentiert. Ein unterhalb des östlichen Turmfundaments freigelegter Mauerzug ist deutlich älter (Abb. 2). Er reicht in römische Zeit zurück und

moderne Störung
