**Artikel:** Koppigen, Hauptstrasse 3, Reformierte Kirche : Neues zur Baugeschichte der Pfarrkirche von Koppigen

## Koppigen, Hauptstrasse 3, Reformierte Kirche

### Neues zur Baugeschichte der Pfarrkirche von Koppigen

VOLKER HERRMANN

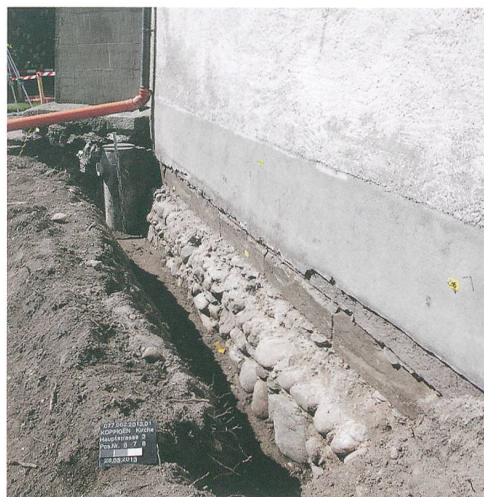
Abb. 3: Koppigen, Hauptstrasse 3. Ostseite des Hauptchors mit dem freigelegten Feldsteinfundament. Blick nach Süden.

Die Grabungen und Bauanalysen zeigen, dass Chor, Langhaus und Turm der Kirche unterschiedliches Mauerwerk besitzen. Die Nordseite des Langhauses weist unterhalb des verputzten Quaderwerks der aufgehenden Wand ein unregelmässig und wenig sorgfältig aus Bruch- und Feldsteinen gesetztes Fundament auf. Der Turm und der nördliche Abschnitt des Chores besitzen hingegen ein solides, einheitliches Bollensteinfundament, das sich deutlich vom Kirchenschiff abhebt (Abb. 3).

Die exakte Datierung der Mauern fällt indes schwer. Funde zur Einordnung fehlen. Lediglich die Fresken an der Innenseite der nördlichen Langhauswand sprechen für eine Errichtung in der ersten Hälfte des 14. Jahrhunderts oder davor. Das Feldsteinfundament des Chores könnte älter sein und von einer Kirche des 12./13. Jahrhunderts stammen. Die Einwölbung ist hingegen erst nachträglich erfolgt, vielleicht um 1417. Das dafür nötige Fundament der nördlichen Aussenstrebe schneidet ein älteres Grab, das zum umliegenden Friedhof einer älteren Kirche gehört. Die beiden Streben sind mindestens zweimal erneuert worden. Die südliche Strebe trägt am oberen Ende eine Bauinschrift aus dem Jahr 1573. An den Turmwänden sind deutliche Brandspuren zu erkennen. Sie rühren von einem Blitzschlag her, der für das Jahr 1529/30 überliefert ist. Das Quaderwerk musste repariert und im Eckbereich mit Tuffstein verstärkt werden. Das heutige einheitliche Erscheinungsbild von Chor, Turm und Kirchenschiff geht auf umfangreiche Umbaumassnahmen des 19. Jahrhunderts zurück.
