**Artikel:** Wichtrach, Oberdorfstrasse 18/20 : ein Mehrfach-Taunerhaus der Barockzeit

# Wichtrach, Oberdorfstrasse 18/20

## Ein Mehrfach-Taunerhaus der Barockzeit

VOLKER HERRMANN UND PASCAL ZAUGG

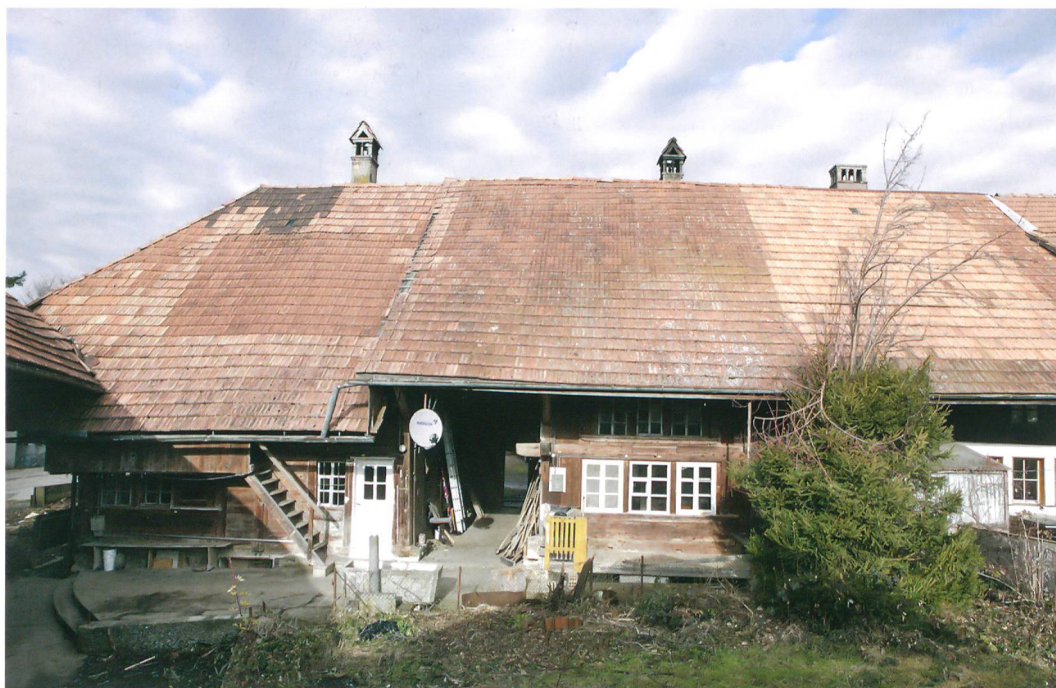
Abb. 1: Wichtrach, Oberdorfstrasse 18/20. Das Mehrfach-Taunerhaus von der Südseite. Das nachträglich angehobene Dach der östlichen Hausteile bringt die Uneinheitlichkeit des Gebäudes zum Ausdruck.

Nähert man sich dem Gebäude von der südlichen Hofseite, fällt die Uneinheitlichkeit des Anwesens sofort ins Auge (Abb. 1). Bei näherer Betrachtung lassen sich tatsächlich drei Hausteile voneinander trennen, die deutlich unterschiedliche Bauprinzipien zeigen und konstruktiv kaum miteinander verbunden sind (Abb. 2).

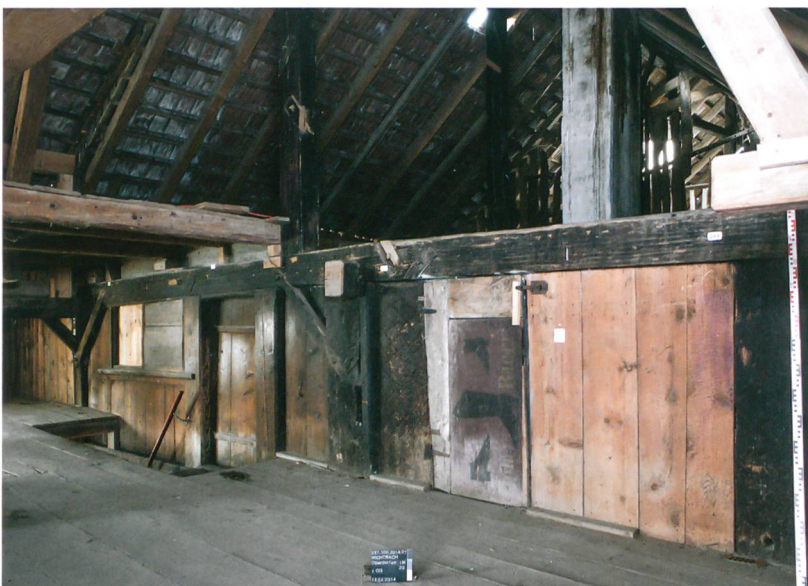
Abb. 4: Wichtrach, Oberdorfstrasse 18/20. Giebelansicht des östlichen Hausteils auf Höhe des Gadengeschosses. Blick nach Nordwesten.

auf der gegenüberliegenden Giebelseite konstruiert ist. Er grenzt mit seinem Ostgiebel an einen mit einer Mauer eingefassten kleinen Innenhof, der heute modern überbaut ist. Ursprünglich gehörte zum Innenhof wahrscheinlich ein kleiner Ökonomietrakt. Da der Hausteil noch bewohnt ist, konnte die Konstruktion nur von aussen untersucht und dokumentiert werden. Dies ist allerdings zu verschmerzen, da das Stubengeschoss und das kniestockhohe Gadengeschoss stark modern überprägt und verändert sind. Auf der Giebelseite ist die ursprüngliche Situation noch gut ablesbar (Abb. 4). Auch dort bestand eine Laube, die Zugang zum Gaden gewährte. Das Dach war nicht wie heute als reines Satteldach gestaltet, sondern bildete einen

Walm aus, der über die Laube reichte. Wenn gleich heute zahlreiche Streben herausgesägt sind und fehlen, ist die ursprüngliche Zimmerung mit sauber gefügten Verblattungen an Ständern und Rähmbalken noch zu erkennen. Die hohe Qualität der Arbeit unterscheidet wiederum diesen Hausteil von jenem auf der Gasseite, der deutlich weniger aufwendig abgezimmert ist. Offenbar spiegelt sich darin die Handschrift zweier unterschiedlicher Zimmermeister wider. Unterstützt wird diese Vermutung durch die vorliegenden Dendrodaten, die für den östlichen Hausteil in das Jahr 1739 weisen.
