**Artikel:** Thun, Goldiwil, Matthausweg 23 : ein Berner Oberländer Bauernhaus des 17. Jahrhunderts : eines von vielen und doch ganz eigen

# Thun, Goldiwil, Matthausweg 23

Ein Berner Oberländer Bauernhaus des 17. Jahrhunderts:  
eines von vielen und doch ganz eigen

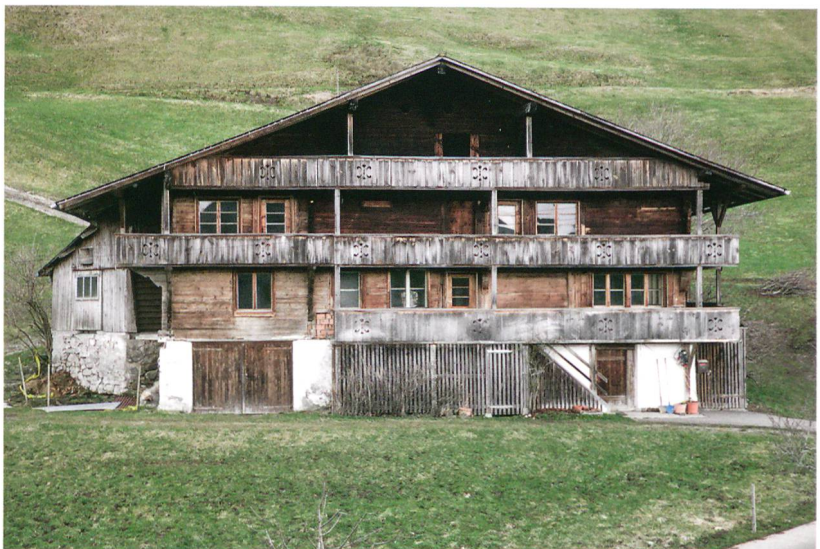
Abb. 2: Thun, Goldiwil, Matthausweg 23. Westliche Giebelfassade mit gemauertem Kellergeschoss, Blockbohlenständerbau im Stubengeschoss und Blockbau im Gaden- und Dachgeschoss. Küchen-, Gaden- und Bünislauben gehören konstruktiv zum Ursprungsbau, wurden aber nachträglich erneuert und verbreitert. Blick nach Osten.

Das breitgelagerte Bauernhaus steht mit seinem First quer zum Hang (Abb. 2). Durch den mächtigen Steinsockel befinden sich die aus Nadelholz erbauten Obergeschosse in sicherer Entfernung zum feuchten Erdreich. Das Gadengeschoss ist als reiner Blockbau abgebunden, während das darunterliegende Stubengeschoss in Mischbautechnik von Block- und Ständerbau errichtet wurde. Mittig im Giebfeld ist im Sturzholz der Laubentür eine Bauinschrift aus dem Jahr 1614 eingeritzt (Abb. 3). Dendropro-

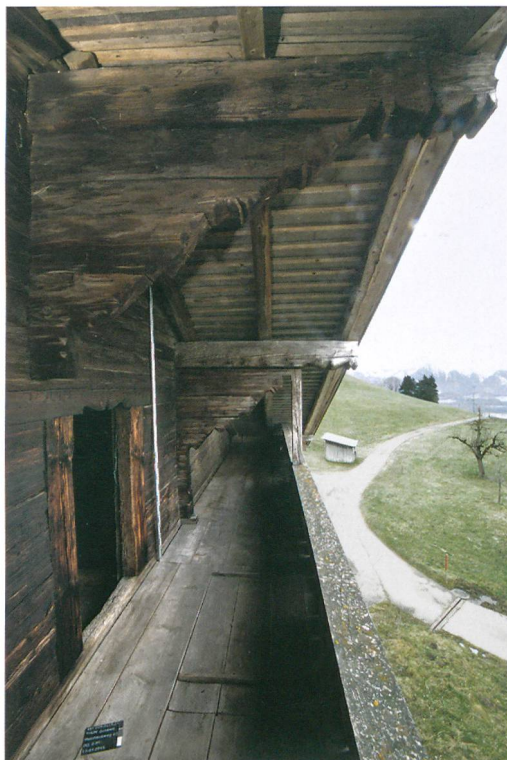
Abb. 3: Thun, Goldwil, Matthausweg 23. Die Blockkonsolen im Giebfeld sind mit zeit-typischen Einschnitten und Abfasungen verziert. Auf dem Sturzholz der Türe zur Bühnslaube befindet sich die Bauinschrift «1614 VLI RÄBER». Blick nach Süden.

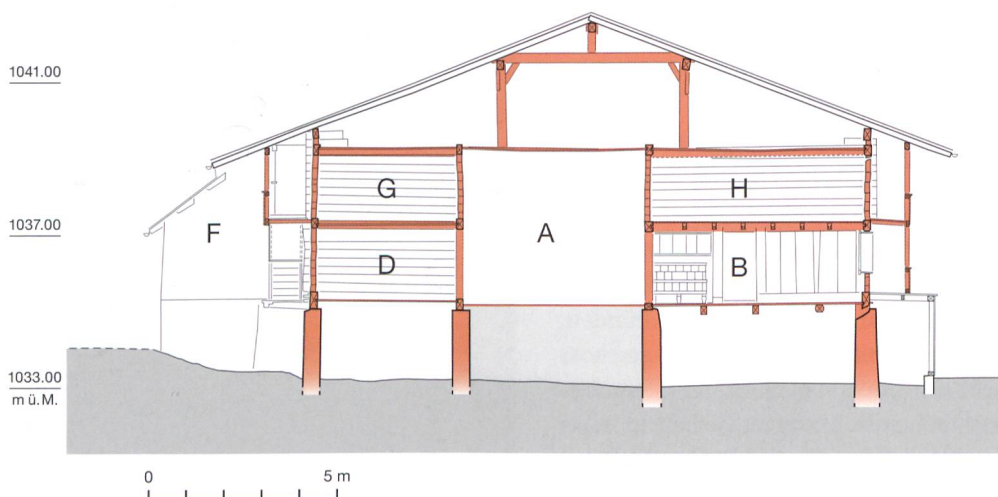
Abb. 4: Thun, Goldwil, Matthausweg 23. Querschnitt durch das Haus mit Blick auf die Stuben- und Gadenrückwände. Im Untergeschoss befinden sich die beiden Keller in den Gebäudeecken, mittig liegt die zweigeschossige Rauchküche A, rechts schliessen die Stube B und der Schlafgaden H an, links die Küchenkammer D und der Vorratsgaden G sowie die Brunnstube F. Darüber liegt der offene Dachraum mit stehendem Stuhl. Planaufnahme Albrecht Spieler. Blick nach Osten. M. 1:200.

Im gemauerten Sockelgeschoss befinden sich in den Gebäudeecken zwei von Westen aus ebenerdig zugängliche Keller (Abb. 4). An den südlichen Eckkeller schliesst östlich ein weiterer Raum an, der durch den sanften Anstieg des Terrains nur in gebückter Haltung begangen werden konnte. Dieser niedrige Raum war nach Süden hin offen und wurde nicht als Keller, sondern als Unterschlupf oder offene Lagerfläche genutzt. Später baute man ihn zu einem weiteren Keller aus, indem der Boden im Innern abgesenkt und

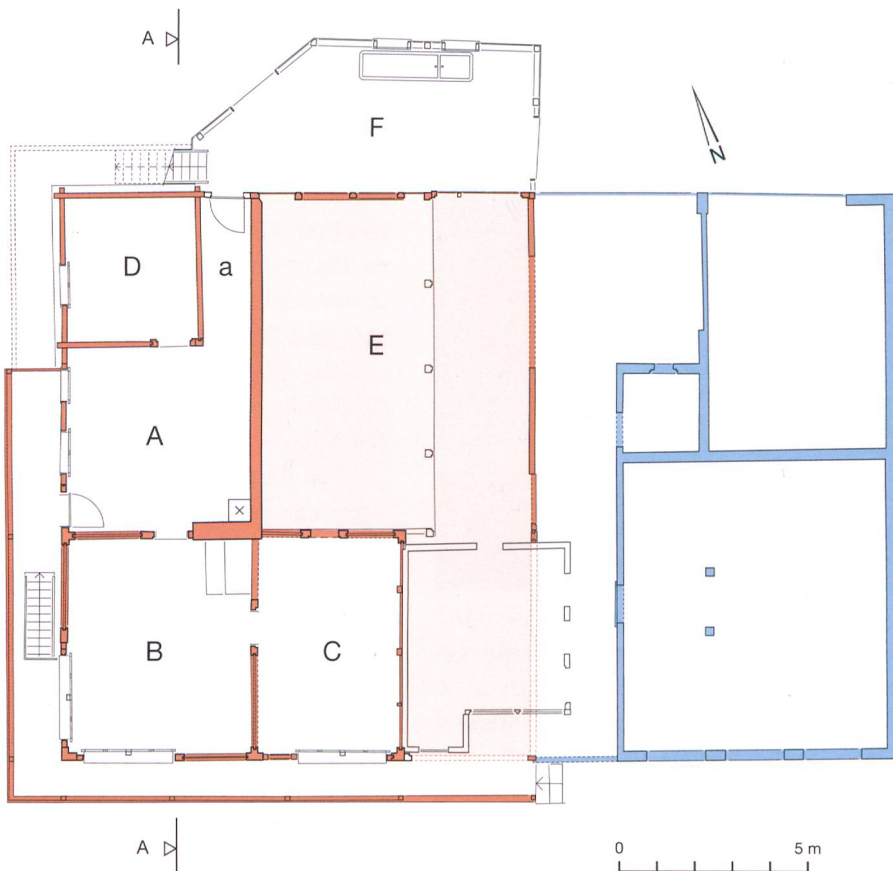
Abb. 5: Thun, Goldwil, Matthausweg 23. Grundrissaufnahme Stubengeschoß. Rot: Ursprungsbau von 1614: Rauchküche A, Quer- gang a, Grosse Stube B, kleine Stube C, Küchen- kammer D, Stall E und Brunnenstube F; blau: Er- weiterung des Ökonome- teils von 1967. Aufmass Stubengeschoß Albrecht Spieler. M. 1:200.

zwei Räume angelegt (Abb. 5). Im Wohnteil befand sich mittig die zweigeschossige Rauchküche. Südseitig schliessen die beiden Stuben in Ständerbauweise an, während nordwärts die fensterlose Küchenkammer und der zur Küche hin offene, in Blockbautechnik abgebundene Quergang liegen. Das Haus hat zwei Zugänge, eine giebelseitige Türe als direkten Zugang zur Rauchküche und eine traufseitige Türe, die von Norden in den Quergang führt. Der Haupteingang zur Küche war über eine Treppe und die Laube zu erreichen, während der Hintereingang an der Traufseite ebenerdig angelegt ist.

In der kleinen Stube bestand als Besonderheit eine nachträglich eingebaute Verbindungstüre zum Stall (vgl. Abb. 5). Der direkte Zugang zum Ökonomietrakt scheint ein individuelles und zeitlich begrenztes Bedürfnis zur Erleichterung von nächtlichen Kontrollgängen in den Stall gewesen zu sein. Nach dem Verschluss der Türe wurden alle Wände (inkl. der Türe) mit einer Tapete einheitlich ausgestattet.

Durch den Neubau des Ökonometrakts zu Beginn des 20. Jahrhunderts und die Verlängerung des Bauernhauses 1967 ist der rückwärtige Abschluss des Hauses verloren gegangen. Allerdings kann er über die traufseitigen Gimmwände (luftdurchlässige Wandpartien des Heubodens) und die Konstruktion des Dachwerks nachvollzogen werden (vgl. Abb. 5). Gegenüber dem Wohnteil nimmt der Ökonometeil rund zwei Drittel des Gebäudevolumens ein.

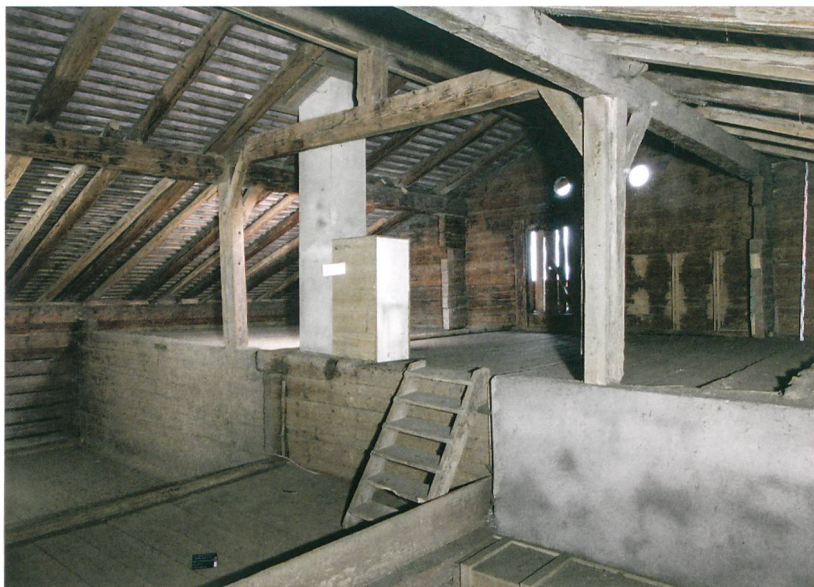
Abb. 6: Thun, Goldiwil, Matthausweg 23. Dachraum hinter der Giebelwand mit stehender Dachstuhlkonstruktion. Links im Bild ist die Gimmwand mit der Gadenwand überkämmt. Blick nach Südwesten.
