Artikel: Trachselwald, Heimisbach, Vorder Giselguet 146: ein Kleinbauernhaus

im Schatthang

Trachselwald, Heimisbach, Vorder Giselguet 146

Ein Kleinbauernhaus im Schatthang

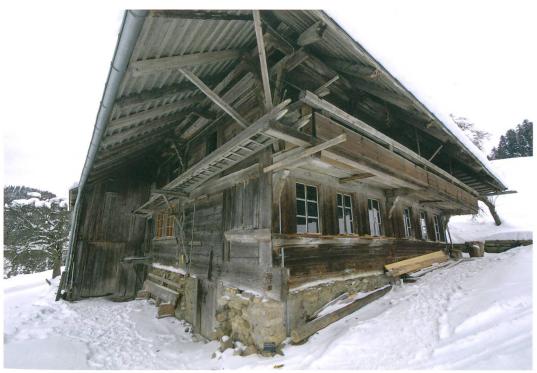
Abb. 1: Trachselwald, Vorder Giselguet 146. Die starke Hanglage ist gut zu erkennen. In der Nordfassade zeigt sich die Kellertüre, über dem gemauerten Sockel liegt der mächtige Schwellenkranz mit Zapfenschloss. Nordseitig in der Ecke ist das mit Brettern verschlossene letzte originale Fenster zu sehen. Blick nach Südosten

Das Vordere Giselguet von Heimisbach befindet sich weit abseits des Dorfkerns in montaner Lage auf 875 m ü. M. Das Emmentaler Haus steht inmitten eines steil nach Norden hin abfallenden Wiesengeländes über dem Laternengraben. Es ist parallel zur Hangkante ausgerichtet. Unter dem weit heruntergezogenen Vollwalmdach öffnet sich das Haus mit seiner Hauptfassade nach Westen. Südseitig reicht das Dach nahezu auf den Boden herab (Abb. 1).

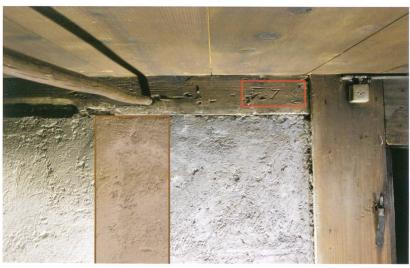
Abb. 2: Trachselwald, Vorder Giselguet 146. Ehemals lag die Verbindungstüre zwischen Stube und Küche stärker im Norden, dies ist noch an der Fase mit Abwurf

im Rähm zu erkennen. Braun eingefärbt wurde die ungefähre Lage des Türständers. Mittig über Das Holzgebäude ist als Ständerbohlendieser ehemaligen Stubentür ist die Jahreszahl bau abgezimmert und ruht mit seinen zwei eingeschnitten, zu lesen Vollgeschossen auf umlaufenden Steinschwelsind noch die Zahlen len. Nur auf der Südseite besteht im Hangbe-«170..» (rotes Viereck). reich ein Untergeschoss mit zwei flachgedeckten Blick nach Osten.

Abb. 4: Trachselwald, Vorder Giselguet 146. Rauchküche. Das Podest über der Haustüre und die Türe zur Laube sind erhalten. Die Türe in die Stube wurde nach Süden verschoben, dies geschah wohl beim Bau der neuen Mauer und der Veränderung der Herdstelle. Blick nach Südwesten. Steinkellern. Eine unvollständige Bauinschrift und eine Reihe dendrochronologischer Daten zu Bauhölzern legen das Baujahr 1705/06 nahe (Abb. 2).

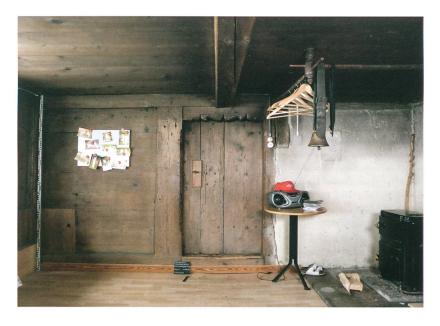
Abb. 5: Trachselwald, Vorder Giselguet 146. In der Wohnstube ist die bauzeitliche Verbindungstüre in die Schlafstube erhalten. Sie trägt als Sturz einen für die Zeit um 1700 charakteristischen Eselsrücken, Blick nach Norden.

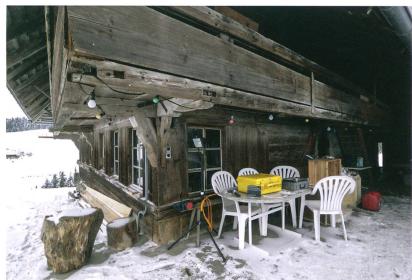
Abb. 6: Trachselwald, Vorder Giselguet 146. Leicht zu erkennen sind die vielen sekundär in der Laube verbauten Holzelemente. Die Auflager sind in die Rähmbalken gezapft und mit Eisenklammern gesichert. Blick nach Nordosten.

Über dem Gadengeschoss liegt ein auffällig konstruiertes sparrenförmiges Dachwerk mit darübergelegtem Pfettendach (Abb. 6). Zwei dreieckige Quer- und ein trapezförmiger Längsbinder tragen die Dachlast und leiten sie über den Gadenbund auf die Seitenwände des Gebäudes ab. In der Querbinderachse erfolgt die Stabilisierung über die durchlaufenden Rähmbalken der Binnenwände, in der Längsachse sind die liegenden Stuhlhölzer hingegen jeweils in einen nur knapp 2m langen Binderbalken, einen sogenannten Binderschuh, eingezapft. Kehlbalken sichern die Querbinder zusätzlich gegen Verwindung. In der Längsachse sorgt ein Unterfirst für zusätzliche Versteifung. Die Dachrafen liegen auf dem Firstbalken und auf den vor die Fassade gelegten Flugpfetten.
