Trachselwald, Heimisbach, Vorder Giselguet 146

Ein Kleinbauernhaus im Schatthang

KATHARINA KÖNIG UND PIERRE EICHENBERGER

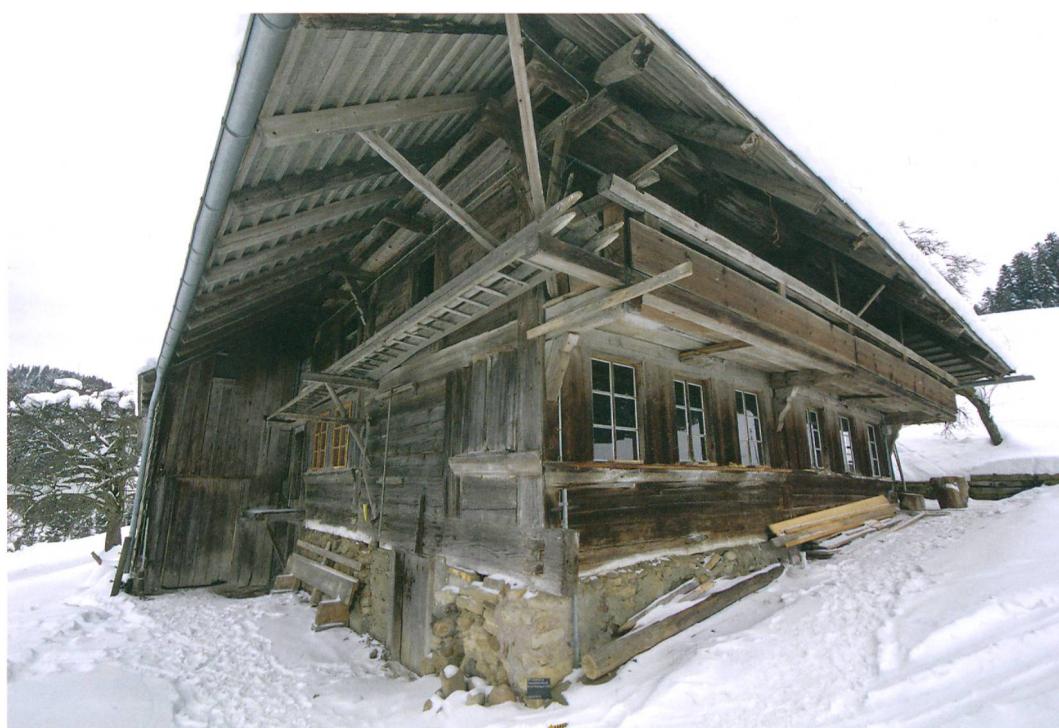
Abb. 1: Trachselwald, Vorder Giselguet 146. Die starke Hanglage ist gut zu erkennen. In der Nordfassade zeigt sich die Kellertüre, über dem gemauerten Sockel liegt der mächtige Schwellenkranz mit Zapfenschloss. Nordseitig in der Ecke ist das mit Brettern verschlossene letzte originale Fenster zu sehen. Blick nach Südosten.

Das Vordere Giselguet von Heimisbach befindet sich weit abseits des Dorfkerns in montaner Lage auf 875 m ü. M. Das Emmentaler Haus steht inmitten eines steil nach Norden hin abfallenden Wiesengeländes über dem Laternengraben. Es ist parallel zur Hangkante ausgerichtet. Unter dem weit heruntergezogenen Vollwalm dach öffnet sich das Haus mit seiner Hauptfassade nach Westen. Südseitig reicht das Dach nahezu auf den Boden herab (Abb. 1).

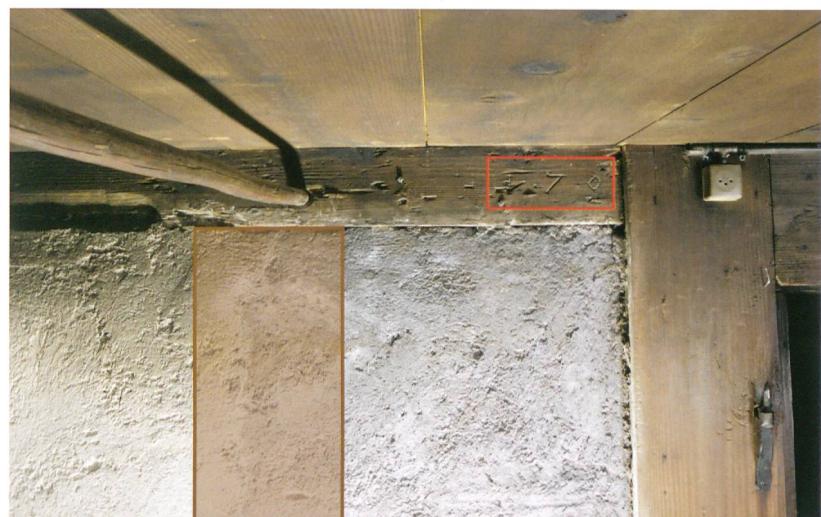
Abb. 2: Trachselwald, Vorder Giselguet 146. Ehemals lag die Verbindungstüre zwischen Stube und Küche stärker im Norden, dies ist noch an der Fase mit Abwurf im Rähm zu erkennen. Braun eingefärbt wurde die ungefähre Lage des Türständers. Mittig über dieser ehemaligen Stubentür ist die Jahreszahl eingeschnitten, zu lesen sind noch die Zahlen «170...» (rotes Viereck). Blick nach Osten.

Steinkellern. Eine unvollständige Bauinschrift und eine Reihe dendrochronologischer Daten zu Bauholzern legen das Baujahr 1705/06 nahe (Abb. 2).

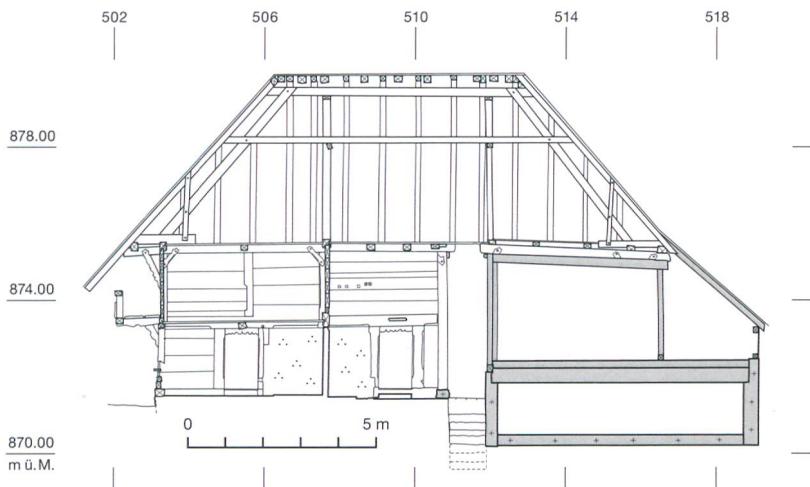
Abb. 3: Trachselwald,
Vorder Giselgut 146.
Unter dem First angelegter
Längsschnitt durch
das Haus. Blick nach Nor-
den. M. 1:200.

Das Stubengeschoß verfügt über eine südseitige Eckküche mit Quergang (Abb. 3). Der Hauptzugang ins Haus führt durch eine zweiteilte Rundbogentür direkt in die ehemalige Rauchküche (Abb. 4). Im Westen liegen zur Hauptfassade orientiert die gute Stube und die Schlafstube, nach Norden schloss die fenster-

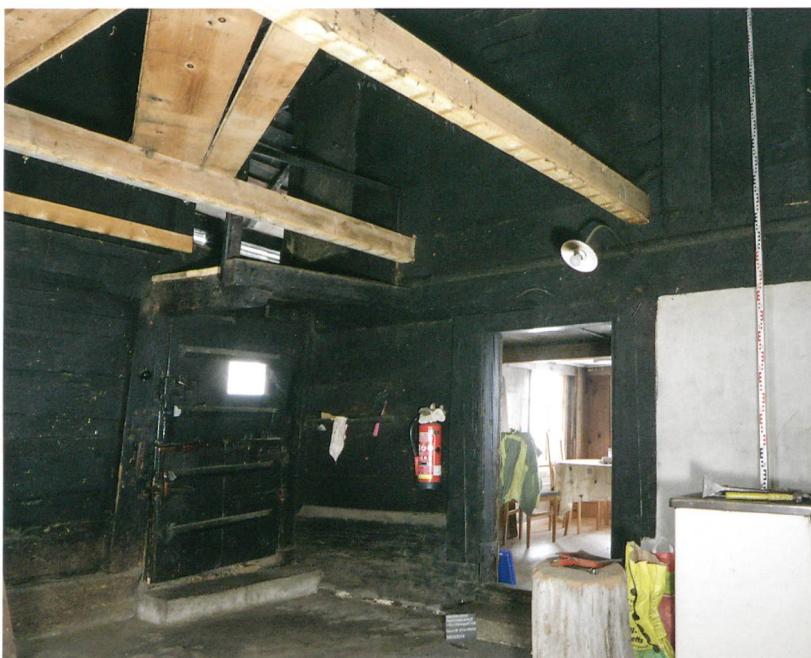
Abb. 4: Trachselwald,
Vorder Giselgut 146.
Rauchküche. Das Podest
über der Haustüre und die
Türe zur Laube sind erhal-
ten. Die Türe in die Stube
wurde nach Süden ver-
schoben, dies geschah
wohl beim Bau der neuen
Mauer und der Verände-
rung der Herdstelle. Blick
nach Südwesten.

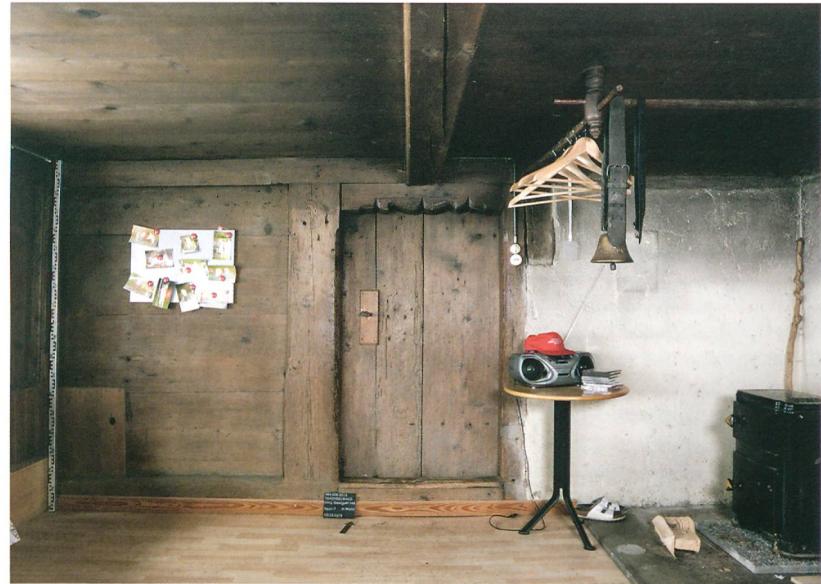
Abb. 5: Trachselwald, Vorder Giselguet 146. In der Wohnstube ist die bauzeitliche Verbindungsstüre in die Schlafstube erhalten. Sie trägt als Sturz einen für die Zeit um 1700 charakteristischen Eselsrücken. Blick nach Norden.

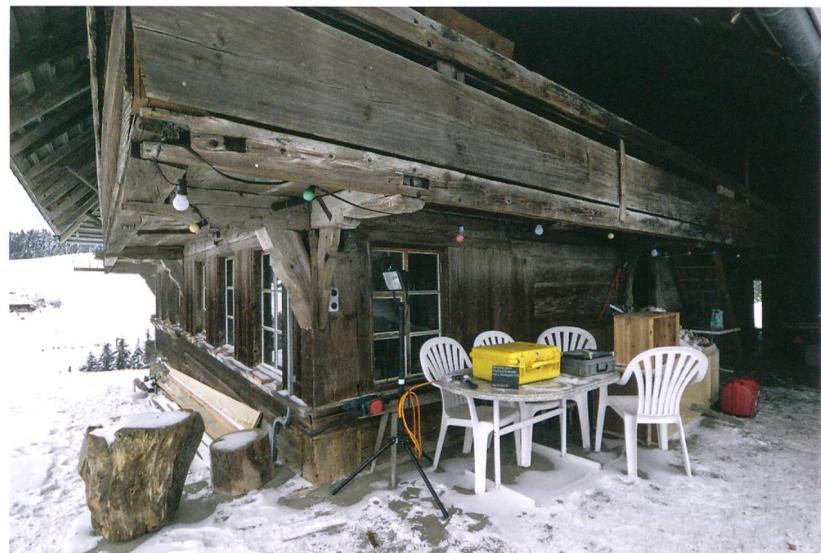
Abb. 6: Trachselwald, Vorder Giselguet 146. Leicht zu erkennen sind die vielen sekundär in der Laube verbauten Holzelemente. Die Auflager sind in die Rähmbalken gezapft und mit Eisenklammern gesichert. Blick nach Nordosten.

Über dem Gadengeschoss liegt ein auffällig konstruiertes sparrenförmiges Dachwerk mit darübergelegtem Pfettendach (Abb. 6). Zwei dreieckige Quer- und ein trapezförmiger Längsbinder tragen die Dachlast und leiten sie über den Gadenbund auf die Seitenwände des Gebäudes ab. In der Querbinderachse erfolgt die Stabilisierung über die durchlaufenden Rähmbalken der Binnenwände, in der Längsachse sind die liegenden Stuhlholzer hingegen jeweils in einen nur knapp 2 m langen Binderbalken, einen sogenannten Binderschuh, eingezapft. Kehlbalken sichern die Querbinder zusätzlich gegen Verwindung. In der Längsachse sorgt ein Unterfirst für zusätzliche Versteifung. Die Dachräfen liegen auf dem Firstbalken und auf den vor die Fassade gelegten Flugpfetten.
