Trachselwald, Heimisbach, Vorder Giselguet 146

Ein Kleinbauernhaus im Schatthang

KATHARINA KÖNIG UND PIERRE EICHENBERGER

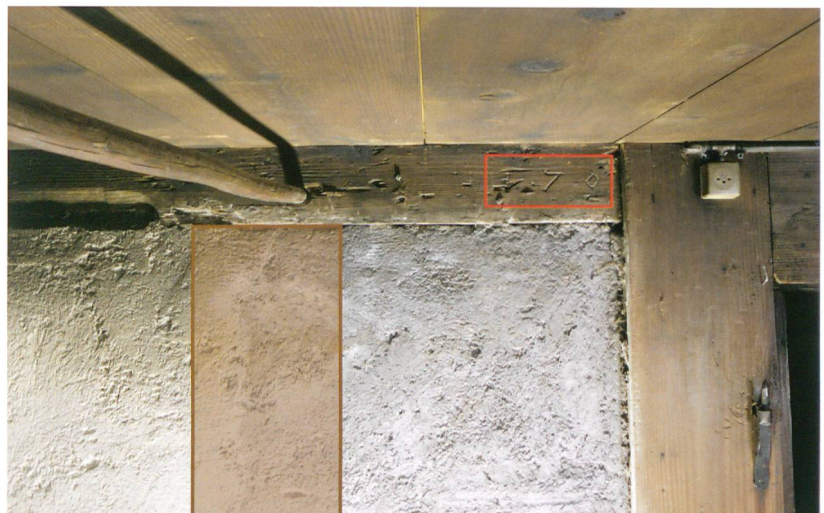
Abb. 2: Trachselwald, Vorder Giselguet 146. Ehemals lag die Verbindungstüre zwischen Stube und Küche stärker im Norden, dies ist noch an der Fase mit Abwurf im Rähm zu erkennen. Braun eingefärbt wurde die ungefähre Lage des Türständers. Mittig über dieser ehemaligen Stubentür ist die Jahreszahl eingeschnitten, zu lesen sind noch die Zahlen «170..» (rotes Viereck). Blick nach Osten.

Steinkellern. Eine unvollständige Bauinschrift und eine Reihe dendrochronologischer Daten zu Bauhölzern legen das Baujahr 1705/06 nahe (Abb. 2).
