**Artikel:** Trachselwald, Heimisbach, Vorder Giselguet 146 : ein Kleinbauernhaus im Schatthang

# Trachselwald, Heimisbach, Vorder Giselguet 146

Ein Kleinbauernhaus im Schatthang

KATHARINA KÖNIG UND PIERRE EICHENBERGER

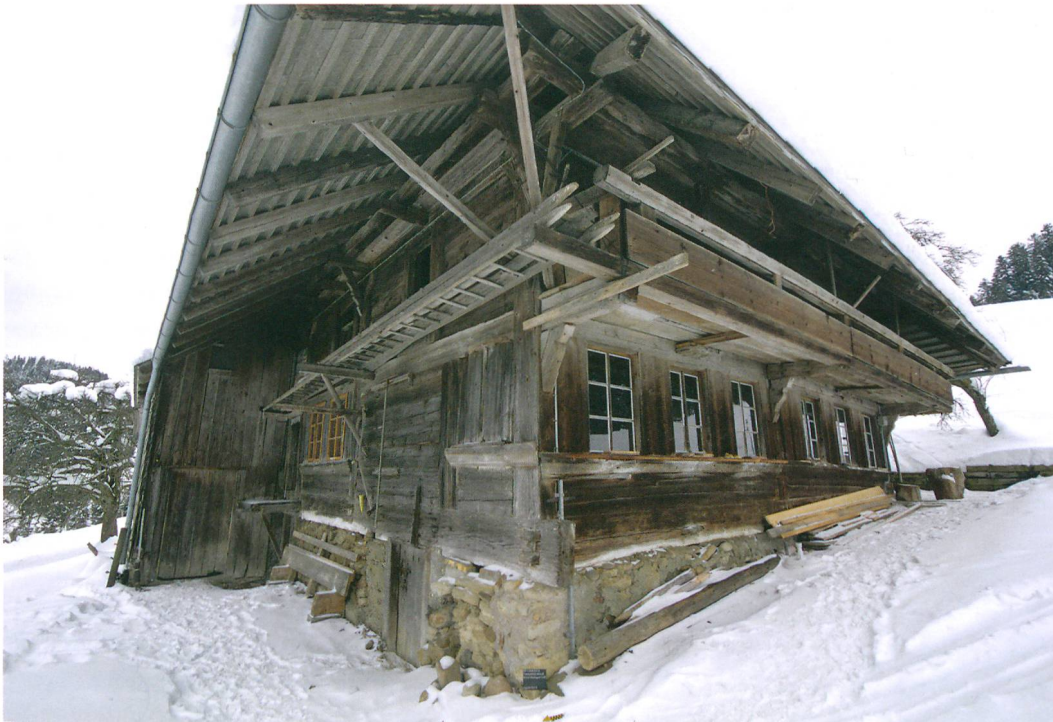
Abb. 1: Trachselwald, Vorder Giselguet 146. Die starke Hanglage ist gut zu erkennen. In der Nordfassade zeigt sich die Kellertüre, über dem gemauerten Sockel liegt der mächtige Schwellenkranz mit Zapfenschloss. Nordseitig in der Ecke ist das mit Brettern verschlossene letzte originale Fenster zu sehen. Blick nach Süd-osten.

Das Vordere Giselguet von Heimisbach befindet sich weit abseits des Dorfkerns in montaner Lage auf 875 m ü. M. Das Emmentaler Haus steht inmitten eines steil nach Norden hin abfallenden Wiesengeländes über dem Laternengraben. Es ist parallel zur Hangkante ausgerichtet. Unter dem weit heruntergezogenen Vollwalm-dach öffnet sich das Haus mit seiner Hauptfas-sade nach Westen. Südseitig reicht das Dach na-hezu auf den Boden herab (Abb. 1).

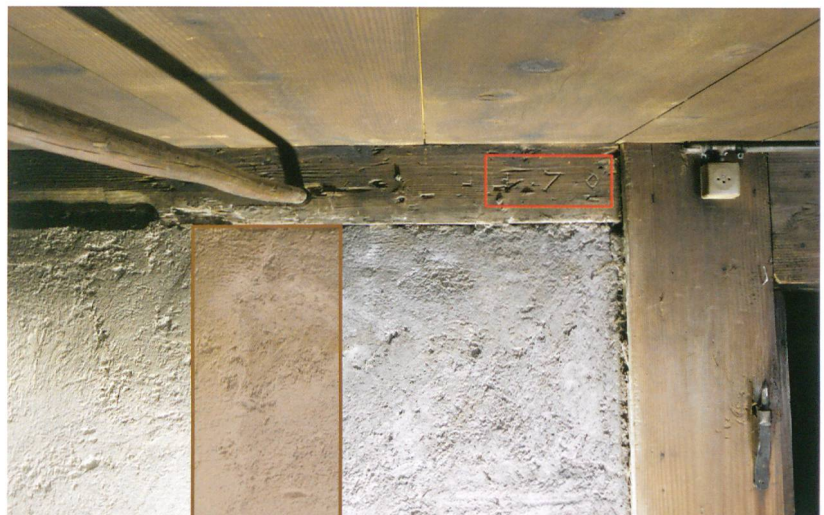
Abb. 2: Trachselwald, Vorder Giselguet 146. Ehemals lag die Verbindungstüre zwischen Stube und Küche stärker im Norden, dies ist noch an der Fasse mit Abwurf im Rähm zu erkennen. Braun eingefärbt wurde die ungefähre Lage des Türständers. Mittig über dieser ehemaligen Stubentür ist die Jahreszahl eingeschnitten, zu lesen sind noch die Zahlen «170...» (rotes Viereck). Blick nach Osten.

Steinkellern. Eine unvollständige Bauinschrift und eine Reihe dendrochronologischer Daten zu Bauhölzern legen das Baujahr 1705/06 nahe (Abb. 2).

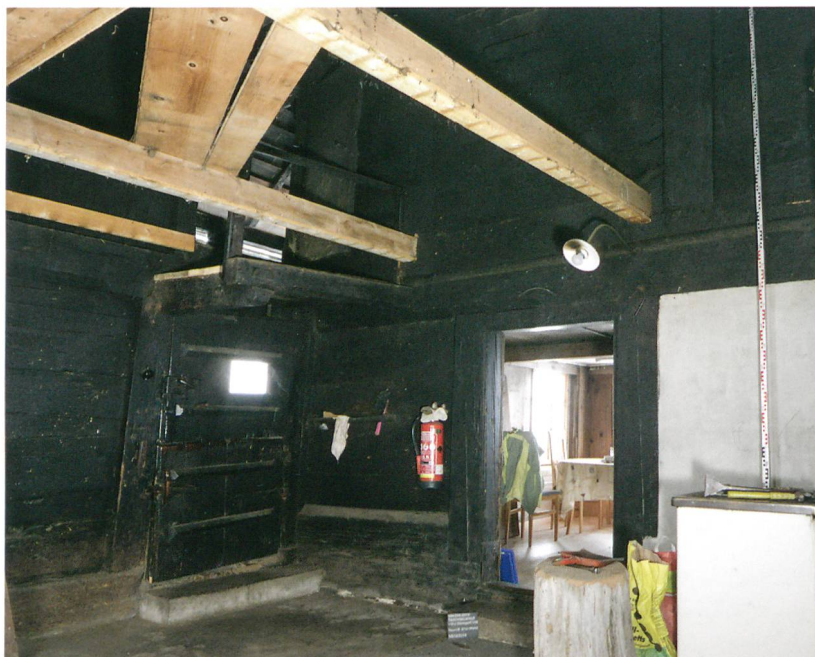
Abb. 4: Trachselwald, Vorder Giselgut 146. Rauchküche. Das Podest über der Haustüre und die Türe zur Laube sind erhalten. Die Türe in die Stube wurde nach Süden verschoben, dies geschah wohl beim Bau der neuen Mauer und der Veränderung der Herdstelle. Blick nach Südwesten.

Das Stubengeschoss verfügt über eine südseitige Eckküche mit Quergang (Abb. 3). Der Hauptzugang ins Haus führt durch eine zweigeteilte Rundbogentüre direkt in die ehemalige Rauchküche (Abb. 4). Im Westen liegen zur Hauptfassade orientiert die gute Stube und die Schlafstube, nach Norden schloss die fenster-
