Artikel: Worb, Sunnehalde : neue Erkenntnisse zum römischen Gutshof

Worb, Sunnhalde

Neue Erkenntnisse zum römischen Gutshof

RENÉ BACHER UND MARCO AMSTUTZ

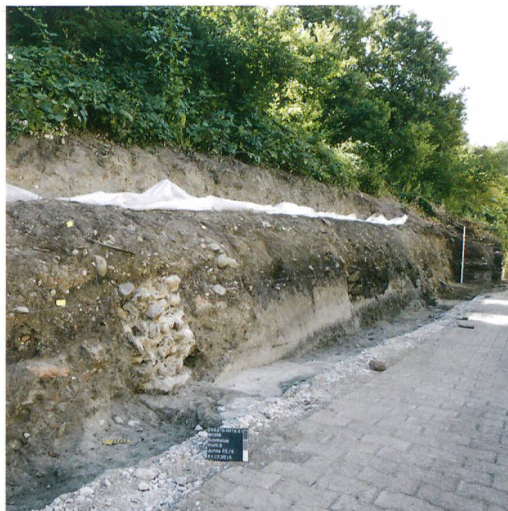
Abb. 2: Worb, Sunnhalde. Römische Befunde im Profil, in dem die südliche Abschlussmauer des Hauptgebäudes zu sehen ist. Blick nach Südosten.

Auf dem hangparallelen Gehweg zwischen den Häusern Neufeldstrasse 26 und 28 (Westen) sowie den Häusern Vechigenstrasse 35 und 37 (Osten) zeigten sich bei der archäologischen Baubegleitung in der Baugrubenwand archäologische Spuren des Herrenhauses. Diese konnten im Profil in zwei Tranchen von 4,5 und 16 m über 20,5 m sowie in zwei kleinen Flächen dokumentiert werden. (Abb. 1 und 2). Um die Rekonstruktion der Villa von 1998 zu überprüfen, wurde im Bereich der damals vermuteten südlichen Abschlussmauer eine kleine Sondierung angelegt (Abb. 2).
