<b>Zeitschrift:</b>	Archäologie Bern : Jahrbuch des Archäologischen Dienstes des Kantons Bern = Archéologie bernoise : annuaire du Service archéologique du canton de Berne
<b>Herausgeber:</b>	Archäologischer Dienst des Kantons Bern
<b>Band:</b>	- (2016)
<b>Artikel:</b>	Worb, Sunnehalde : neue Erkenntnisse zum römischen Gutshof
<b>Autor:</b>	Bacher, René / Amstutz, Marco
<b>DOI:</b>	<a href="https://doi.org/10.5169/seals-726666">https://doi.org/10.5169/seals-726666</a>

# Worb, Sunnhalde

## Neue Erkenntnisse zum römischen Gutshof

RENÉ BACHER UND MARCO AMSTUTZ

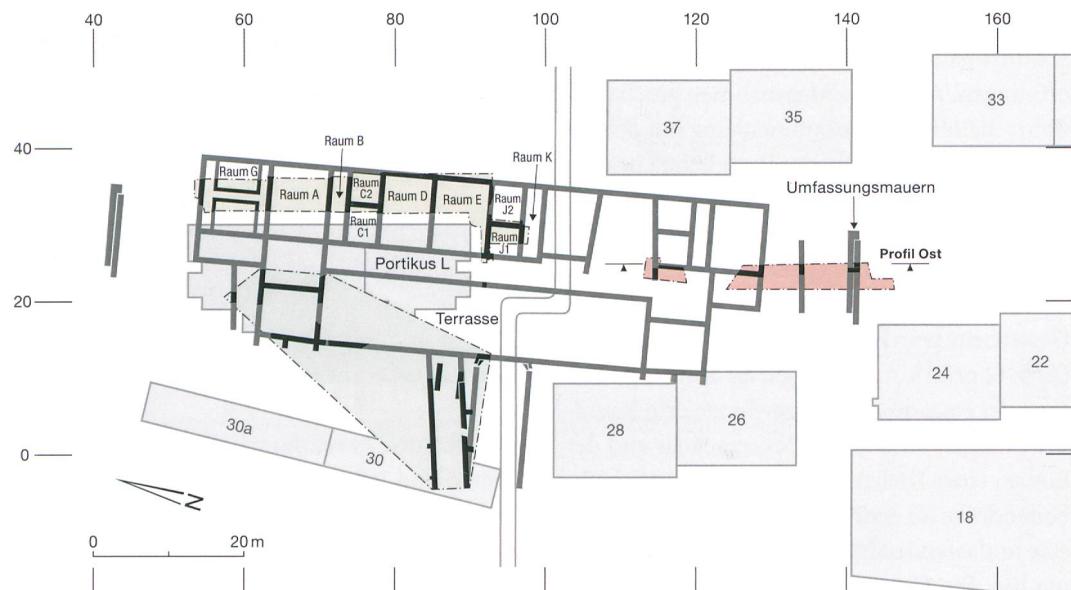
Abb. 1: Worb, Sunnhalde. Rekonstruierter Grundriss der römischen Villa auf aktuellem Katasterplan. M. 1:1000.

- Grabungsfläche 2015
- Grabungsfläche 1987
- Baugrube 1986
- Dokumentierte Mauern
- Hypothetische Ergänzung

Nachdem nun die nördliche und südliche Gebäudeabschlussmauer bekannt ist, verbreitert sich die Fassadenfront der Villa nach Süden um 13 m auf eine Länge von 75 m. Die Spiegelachse kommt auf die Nordseite des Raumes E (Abb. 1) der Grabung von 1987 zu liegen. Spiegelt man die Umfassungsmauern auf dieser Achse, erhält man eine Breite der Gesamtanlage von 100 m. Alle Mauerverbindungen der Binnenmauern wurden auf Stoss und nicht im Verband gebaut.

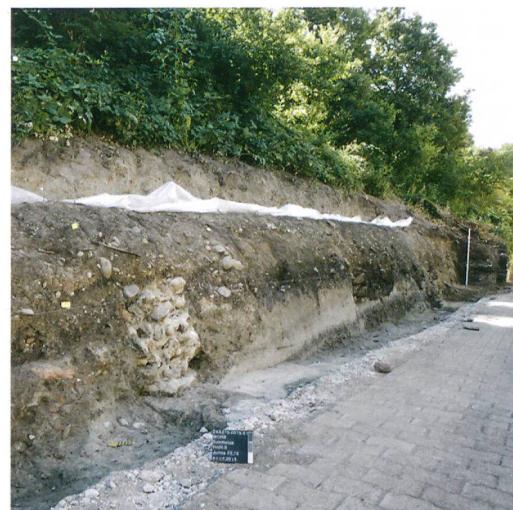
Abb. 2: Worb, Sunnhalde. Römische Befunde im Profil, in dem die südliche Abschlussmauer des Hauptgebäudes zu sehen ist. Blick nach Südosten.

Auf dem hangparallelen Gehweg zwischen den Häusern Neufeldstrasse 26 und 28 (Westen) sowie den Häusern Vechigenstrasse 35 und 37 (Osten) zeigten sich bei der archäologischen Baubegleitung in der Baugrubenwand archäologische Spuren des Herrenhauses. Diese konnten im Profil in zwei Tranchen von 4,5 und 16 m über 20,5 m sowie in zwei kleinen Flächen dokumentiert werden. (Abb. 1 und 2). Um die Rekonstruktion der Villa von 1998 zu überprüfen, wurde im Bereich der damals vermuteten südlichen Abschlussmauer eine kleine Sondierung angelegt (Abb. 2).

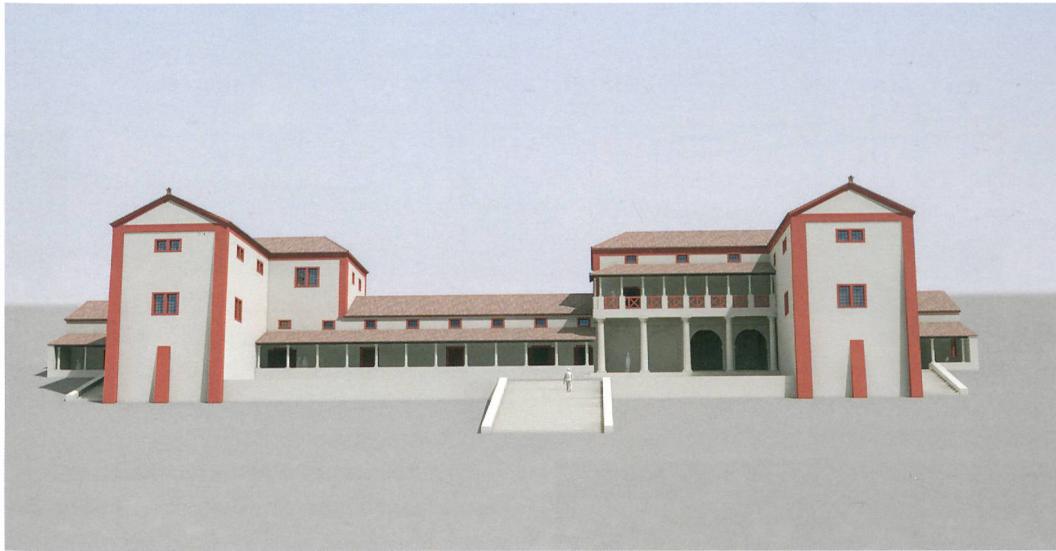
Abb. 3: Worb, Sunnhalde. Rekonstruktionsversuch des Hauptgebäudes. Blick nach Osten.

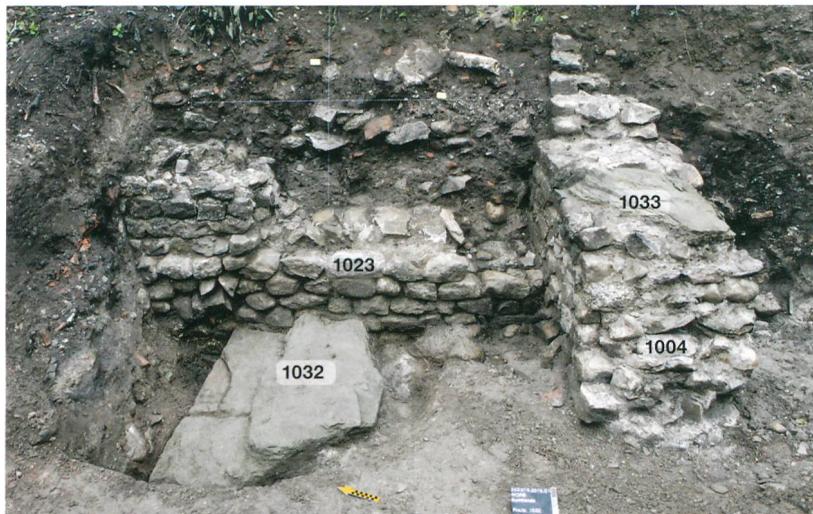
Abb. 5 (unten): Worb, Sunnhalde. Situation bei der südlichen Abschlussmauer des Hauptgebäudes mit den Positionen 1004, 1023, 1032 und 1033.

Zwischen den Achsen 128 und 129 wurde die südliche, lagig aufgebaute Abschlussmauer des Hauptgebäudes angeschnitten (1004 und Abb. 5). Sie ist im unteren Bereich 80 cm breit und verengt sich dann ab 580,80 m ü. M. auf 60 cm. Von Norden kommend stiess die hintere Portikusmauer 1023 (Abb. 4 und 5) an die Abschlussmauer an.

Vor der Portikusmauer wurde ein parallel verlaufender Sandsteinblock 1032 mit zwei eingehauenen Stufen dokumentiert. Eine zweite Sandsteinplatte 1033 war in die Abschlussmauer eingesetzt worden; sie markiert den Durchgang der Treppe durch die Mauer in den südlichen Aussenbereich. Die Rekonstruktion ergibt einen Treppenaufgang mit sieben Stufen (Abb. 4, rote Niveaus). Die Breite der Treppe lässt sich nicht mehr rekonstruieren, da die Ostseite ausgebrochen ist, sie beträgt jedoch mindestens 1,20 m.

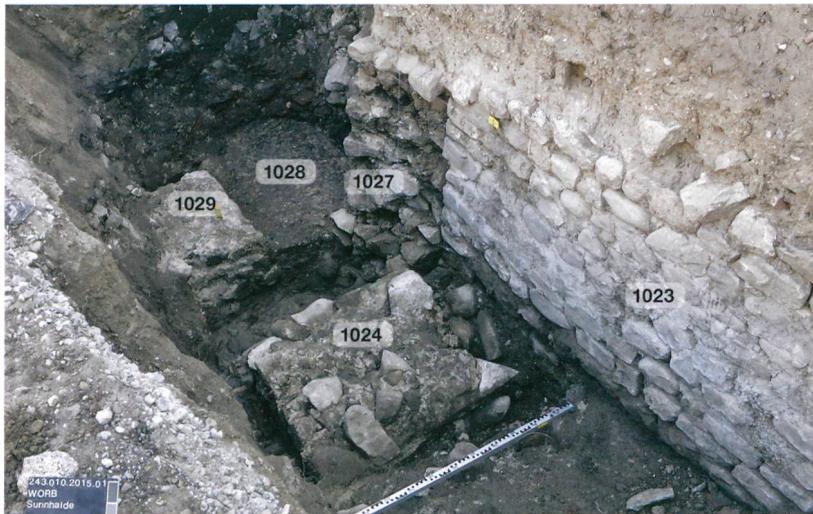
Abb. 6: Worb, Sunnhalde. Situation zwischen 114 und 118 m mit den Positionen 1023, 1024, 1027, 1028 und 1029.

Statt des 1998 prognostizierten Südabschlusses des Herrenhauses konnte bei Achse 115 die schräg zum Grundriss verlaufende Binnenmauer 1027 erfasst werden (Abb. 4 und 6). Von Süden kommend stiess die hintere Portikusmauer 1023 an diese Binnenmauer. Deren Nordwand war fein verputzt und wies farbige Wandmalereien auf. Der Boden 1028

Nördlich und südlich der Binnenmauer 1027 konnten zwei Sockelfundamente freigelegt werden.

Der Nordsockel 1029 hatte einen trapezförmigen Grundriss und wies eine horizontal abgestrichene Oberseite auf. Seine Südseite nimmt Bezug auf die Nordwand der Binnenmauer, die restlichen Seiten wurden vom Mörtelboden 1028 eingefasst. Der Südsockel 1024 bestand aus schräg nach Norden geschichteten Steinen, die diesen als Stützpfeiler ausweisen.

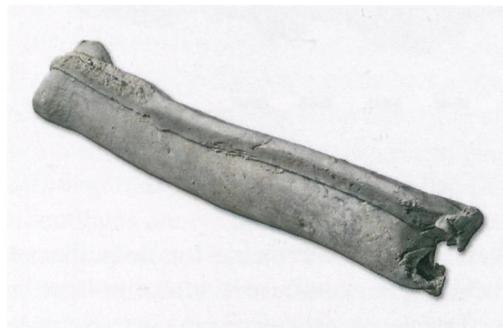
Abb. 7: Worb, Sunnhalde.  
Bleirohr aus der römischen  
Schuttschicht. Gesamt-  
länge 40,7 cm.

Die römischen Strukturen waren mit einer dicken Schicht von Brand- und Abbruchschutt überdeckt. Darin wurde ein römisches Leitungsröhr aus Blei gefunden (Abb. 7). Aus der Füllung des Leitungsgabens zwischen den Häusern Neufeldstrasse 24 und 26 wurde beim Aushub ein Säulenfragment mit einer seitlichen Nut ausgegraben, welche zu einer Schrankenanlage gehören muss (Abb. 8).

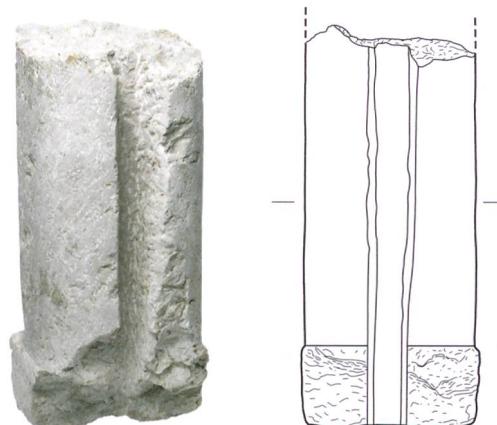
Abb. 8: Worb, Sunnhalde. Säulenfragment zu einer Schrankenanlage mit seitlicher Nut in Ansicht, Schnitt M. 1:10 und Schrägangsicht.
