**Artikel:** Worb, Sunnehalde : neue Erkenntnisse zum römischen Gutshof

# Worb, Sunnhalde

## Neue Erkenntnisse zum römischen Gutshof

RENÉ BACHER UND MARCO AMSTUTZ

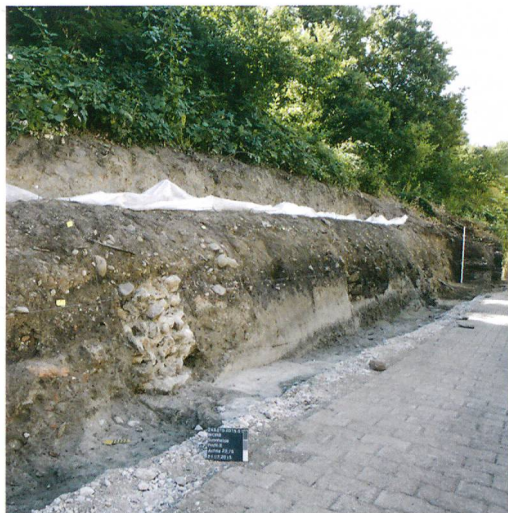
Abb. 2: Worb, Sunnhalde. Römische Befunde im Profil, in dem die südliche Abschlussmauer des Hauptgebäudes zu sehen ist. Blick nach Südosten.

Auf dem hangparallelen Gehweg zwischen den Häusern Neufeldstrasse 26 und 28 (Westen) sowie den Häusern Vechigenstrasse 35 und 37 (Osten) zeigten sich bei der archäologischen Baubegleitung in der Baugrubenwand archäologische Spuren des Herrenhauses. Diese konnten im Profil in zwei Tranchen von 4,5 und 16 m über 20,5 m sowie in zwei kleinen Flächen dokumentiert werden. (Abb. 1 und 2). Um die Rekonstruktion der Villa von 1998 zu überprüfen, wurde im Bereich der damals vermuteten südlichen Abschlussmauer eine kleine Sondierung angelegt (Abb. 2).

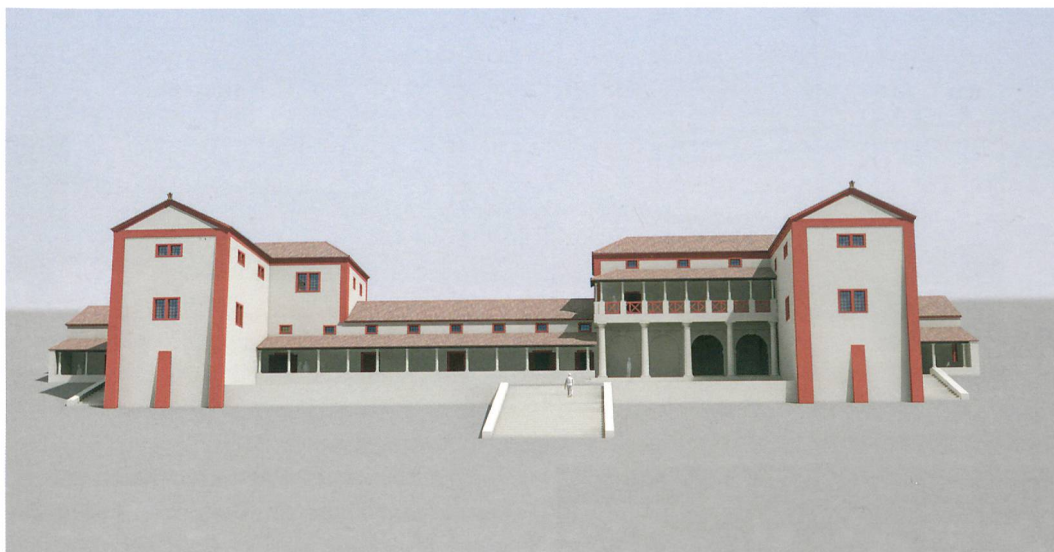
Abb. 3: Worb, Sunnhalde. Rekonstruktionsversuch des Hauptgebäudes. Blick nach Osten.

Nach dem neuen Rekonstruktionsversuch verbreitert sich die Fassadenfront der Villa um gut 13 m nach Süden. Bei der Rekonstruktion aus dem Jahr 1998 mass die Villa noch 62 m. Die neuen Erkenntnisse belegen nun ein Aussenmass von 75 m. Durch die Spiegelung der südlichen Umfassungsmauer ergibt sich eine Gesamtbreite der *pars urbana* von 100 m. Ausserdem ist anzunehmen, dass sich die Zugangstreppe mittig und im rechten Winkel zur Gebäudefassade befand.

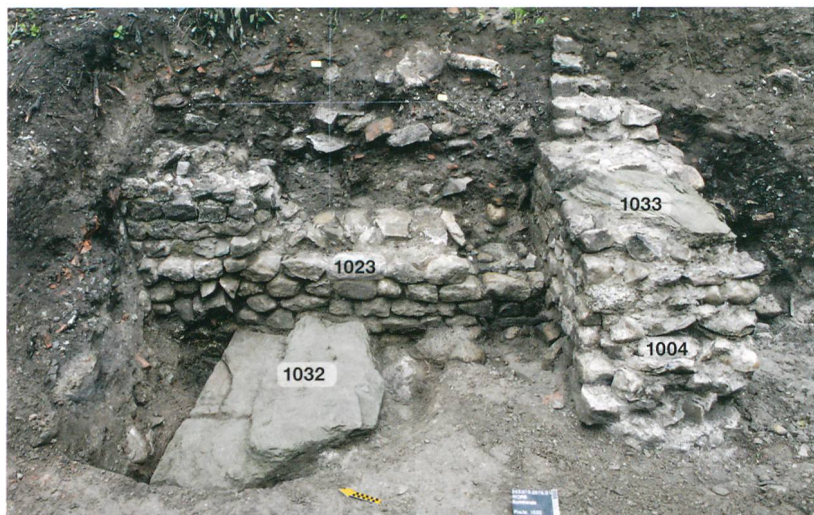
Abb. 5 (unten): Worb, Sunnhalde. Situation bei der südlichen Abschlussmauer des Hauptgebäudes mit den Positionen 1004, 1023, 1032 und 1033.

Zwischen den Achsen 128 und 129 wurde die südliche, lagig aufgebaute Abschlussmauer des Hauptgebäudes angeschnitten (1004 und Abb. 5). Sie ist im unteren Bereich 80 cm breit und verengt sich dann ab 580,80 m ü. M. auf 60 cm. Von Norden kommend stiess die hintere Portikusmauer 1023 (Abb. 4 und 5) an die Abschlussmauer an.

Vor der Portikusmauer wurde ein parallel verlaufender Sandsteinblock 1032 mit zwei eingehauenen Stufen dokumentiert. Eine zweite Sandsteinplatte 1033 war in die Abschlussmauer eingesetzt worden; sie markiert den Durchgang der Treppe durch die Mauer in den südlichen Aussenbereich. Die Rekonstruktion ergibt einen Treppenaufgang mit sieben Stufen (Abb. 4, rote Niveaus). Die Breite der Treppe lässt sich nicht mehr rekonstruieren, da die Ostseite ausgebrochen ist, sie beträgt jedoch mindestens 1,20 m.

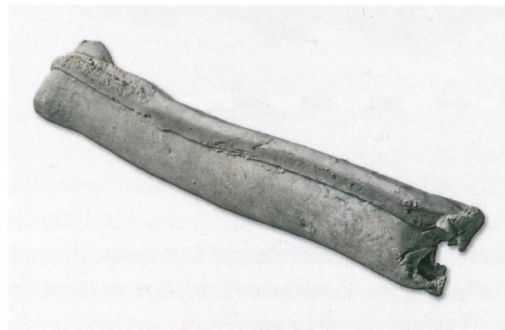
Abb. 7: Worb, Sunnhalde. Bleirohr aus der römischen Schuttschicht. Gesamtlänge 40,7 cm.

Die römischen Strukturen waren mit einer dicken Schicht von Brand- und Abbruchschutt überdeckt. Darin wurde ein römisches Leitungsrohr aus Blei gefunden (Abb. 7). Aus der Füllung des Leitungsgrabens zwischen den Häusern Neufeldstrasse 24 und 26 wurde beim Aushub ein Säulenfragment mit einer seitlichen Nut ausgegraben, welche zu einer Schrankenanlage gehören muss (Abb. 8).
