Artikel: Blumenstein, Badstrasse 37 : Wohnen im ehemaligen Kurbad

Blumenstein, Badstrasse 37

Wohnen im ehemaligen Kurbad

MARCO AMSTUTZ

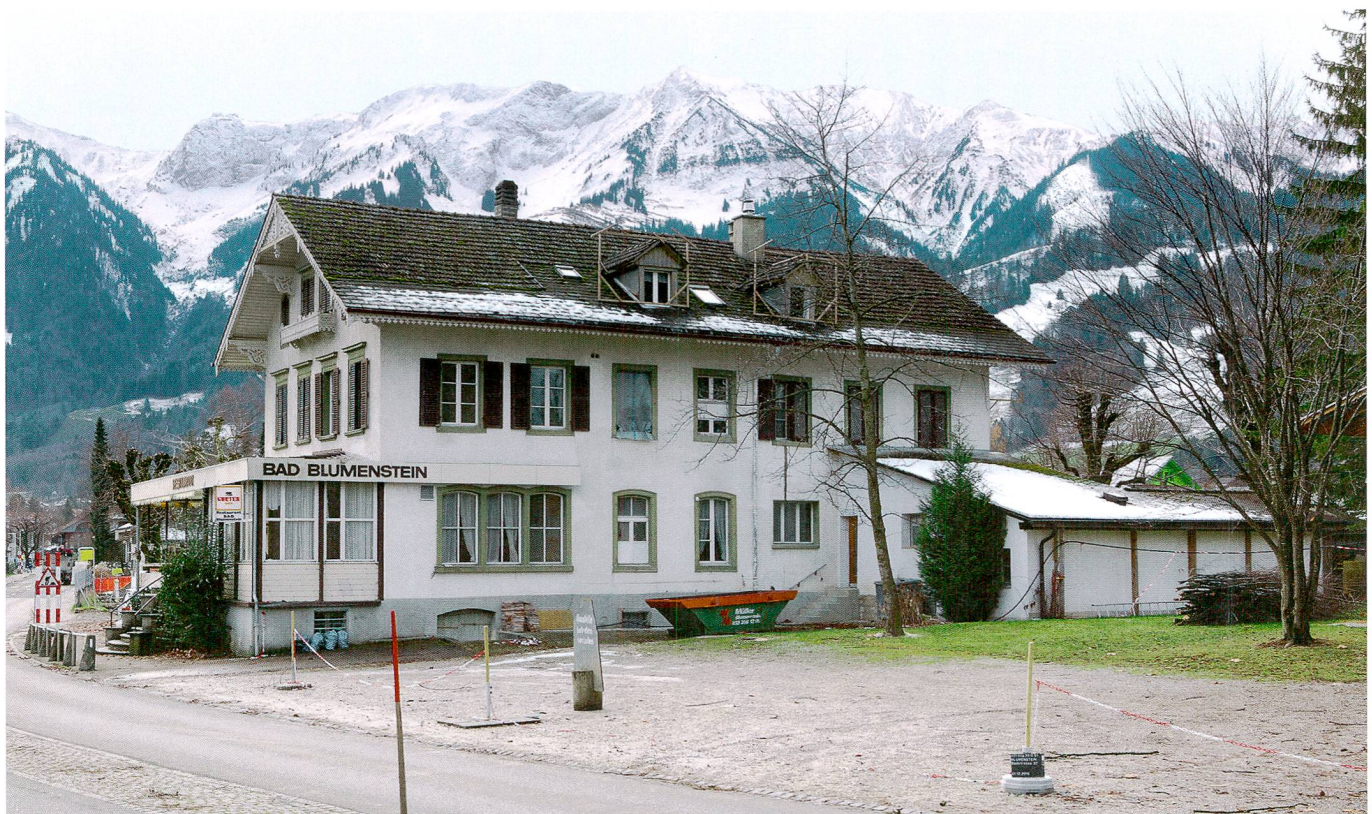
Abb. 1: Blumenstein, Badstrasse 37. Die Ansicht zeigt den baulichen Zustand von 1879 vor der Sanierung im Jahr 2016. Die geschlossene Veranda stammt von 1932. Blick nach Süden.

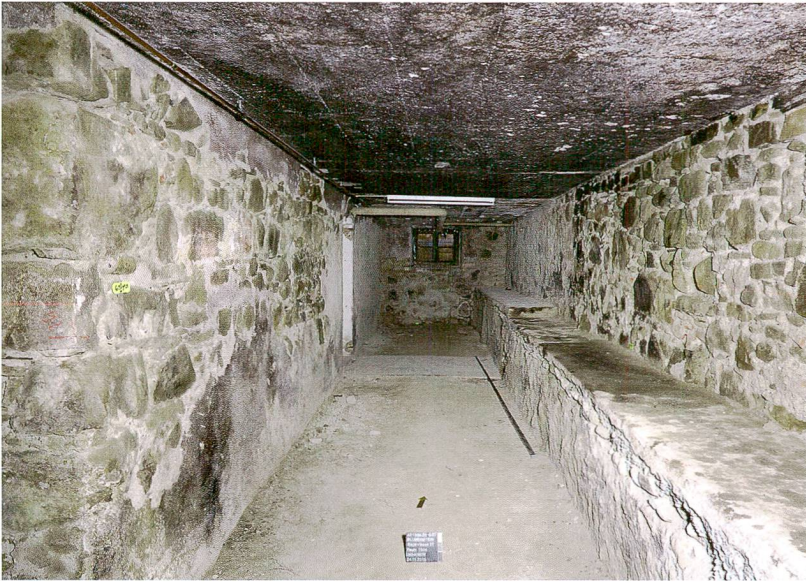
Abb. 3: Blumenstein, Badstrasse 37. Am linken Bildrand ist die Aussen-mauer des ältesten Kellers aus der Zeit um 1600 ersichtlich. Rechts der Unterbau der Veranda von 1879. Der lange, schmale Gang wurde erst nach den Umbauten im Jahr 1932 erschlossen. Blick nach Norden.
