Port, Bellevue

Die Badeanlage einer römischen Villa

SÉBASTIEN DÉNERVAUD UND CHRISTIANE KISSLING

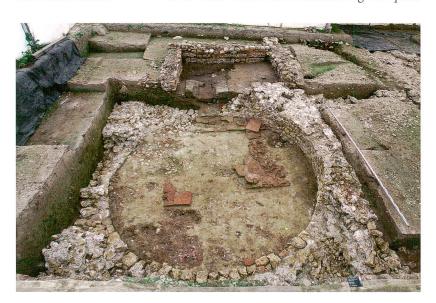
Abb. 3: Port, Bellevue. Sudatorium/laconicum im Vordergrund mit praefurnium im Hintergrund. Blick nach Westen. runden Hypokaustpfeilern (*pilae*) waren noch zwei Basen *in situ* erhalten (Abb. 3).

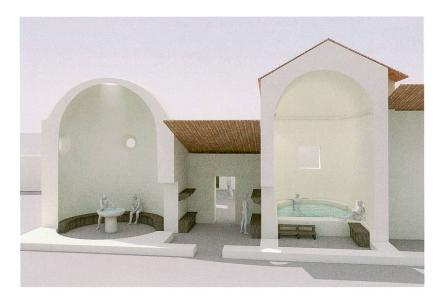
Abb. 4: Port, Bellevue. Rekonstruktion der Innenansicht. Blick nach Westen

Der Vorraum war einer der wenigen Räume, in denen noch ein Boden erhalten war. Ein kiesiger weisser Mörtel überdeckte eine Rollierung aus Bollensteinen, wobei weder die Rollierung noch der Mörtel die Nord- und Westmauer im Raum berührten. Man kann daraus schliessen, dass an diesen Stellen feste Holzkonstruktionen verbaut waren. Eine Bank- oder garderobenähnliche Konstruktion ist an der Nordwand des Raumes anzunehmen, im Westen wäre eine Holztreppe sinnvoll, um in die *piscina* zu steigen (Abb. 4).

Im Abbruchschutt der piscina lagen mehrfarbige Wandmalereifragmente aus verschiedenen Wandhöhen. Dank den ersten Beobachtungen (konkave Fragmente mit «leichter» Magerung) können wir schon jetzt ein Gewölbe als Decke vermuten (Abb. 4 und 8).

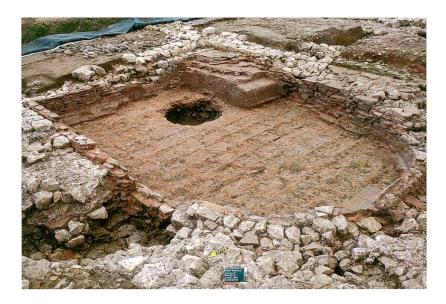
Abb. 6: Port, Bellevue. Frigidarium: der Umkleideraum mit erhaltener Bodenrollierung im Vordergrund und das Wasserbecken im Hintergrund. Blick nach Westen.

Das *frigidarium* bestand aus einem Vorraum, der als kleiner Umkleideraum (*apodyterium*) gedient hat, von dem man in eine *piscin*a, ein 3×5 m grosses Becken mit einer Apsis im Westen, steigen konnte (Abb. 6).

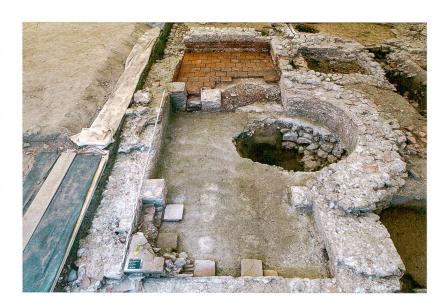
Abb. 9: Port, Bellevue. Rechteckiger Raum mit Apsis (tepidarium). Im Vordergrund liegen einige pilae noch auf dem Mörtelboden, in der Apsis ist ein Steinraubloch zu sehen. Im Hintergrund (caldarium) liegt hinter Tuffpfeilern ein Plattenboden. Blick nach Süden.

Der nördlichste Raum mit Hypokaust hatte einen rechteckigen Grundriss mit einer Apsis im Westen (Abb. 9). Besonders zu erwähnen ist der Südteil, er war durch eine Reihe von vier aus Tuff- und Kalksteinen gemauerten Pfeilern abgetrennt, wovon zwei noch aufgehend erhalten waren. Direkt westlich daran war ein *praefurnium* angebaut. Von den Pfeilern aus zog ein Entwässerungskanal in nordwestliche Richtung unter der Apsis durch (Abb. 10), dann weiter hangabwärts, wo er an das Entwässerungssystem der *piscina* anschloss. Auf einer einlagigen Kalksteinrollierung lag im Nordteil ein weissgrauer Gussmörtelboden. Darauf lagen einzelne

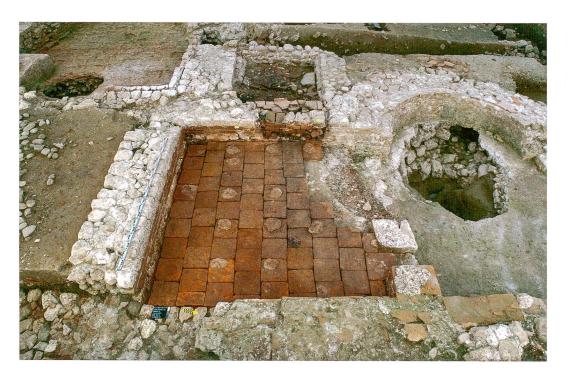
Abb. 10: Port, Bellevue. Detail des Plattenbodens im caldarium mit den Pfeilerabdrücken. Im Hintergrund das praefurnium und rechts beim Steinraubloch der Ausbruch unter der Apsis mit dem Entwässerungskanal. Blick nach Westen.

Nachdem das Gebäude verlassen worden war, zerfiel es mit der Zeit und wurde zu einer Ruine. Fest steht, dass die Gebäudereste seit ihrer Aufgabe bis heute fast vollständig ausgeplündert wurden. So wurde nicht nur das aufgehende Mauerwerk abgetragen. Gewisse Fundamente wurden bis auf ihre untersten Lagen ausgeräumt und diverse Böden, die mit gebrannten Tonplatten ausgelegt waren, komplett entfernt. Zudem zeugen tiefe Löcher, die durch die Böden hindurch gegraben wurden, von Sondierungen, welche die «Steinplünderer» vorgenommen haben, weil sie wiederverwendbares Baumaterial suchten (Abb. 6, 7, 9 und 10).
