**Artikel:** Port, Bellevue : die Badeanlage einer römischer Villa

# Port, Bellevue

## Die Badeanlage einer römischen Villa

SÉBASTIEN DÉNERVAUD UND CHRISTIANE KISSLING

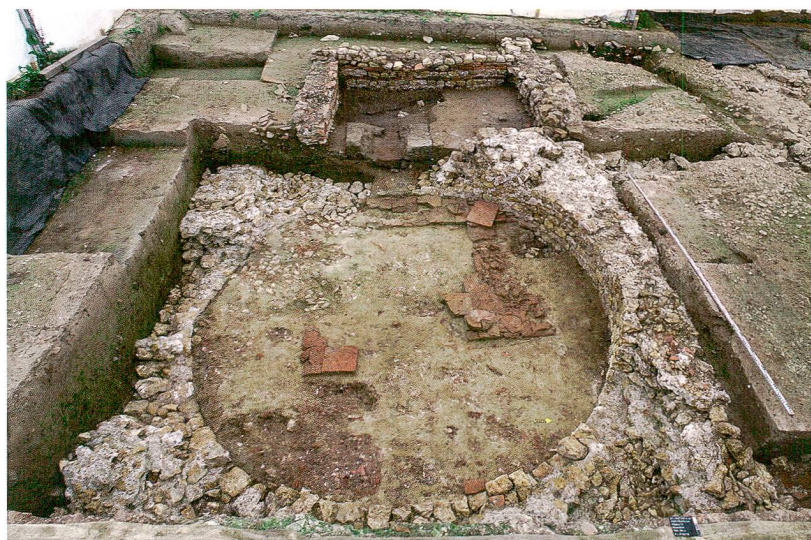
Abb. 3: Port, Bellevue. Sudatorium/laconicum im Vordergrund mit praefurnium im Hintergrund. Blick nach Westen.

Die Herdstelle des älteren *praefurniums* bestand aus drei grossen u-förmig gestellten Sandsteinquadern. Die Abdeckung war nicht erhalten. Auf beinahe der ganzen Fläche des runden Innenraums lag über einer Kalksteinrollierung eine Sandschicht, worauf Tonplatten als Hypokaustunterboden verlegt waren. Von den

runden Hypokaustpfeilern (*pilae*) waren noch zwei Basen *in situ* erhalten (Abb. 3).

Der kreisrunde Innengrundriss lässt auf eine spezielle Form des Dampfbades, ein *laconicum*, vom lateinischen *lacedaemonius* (Spartaner) schliessen. Es wurde so genannt, weil es die einzige bei den Spartanern akzeptierte Form eines warmen Bades war. Der runde Raum war mit grösster Wahrscheinlichkeit von einer Kuppel mit Rundfenster (*oculus*) überdeckt (Abb. 4 und 8), und in seiner Mitte befand sich ein flaches Becken mit Wasser (*labrum*), womit sich die Badenden besprengten. Ein Fragment des *labrums* wurde im Abbruchschutt gefunden (Abb. 5).

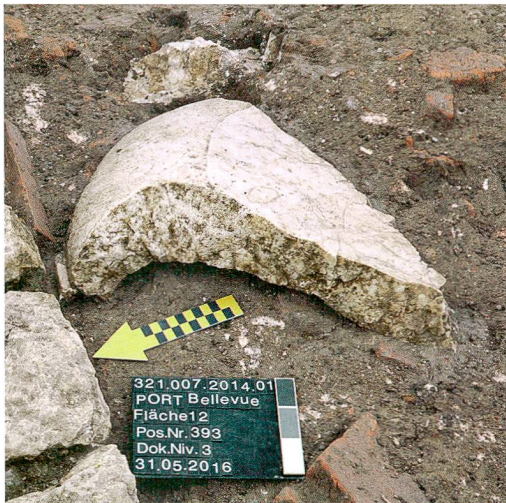
Abb. 5: Port, Bellevue. Das freigelegte Bruchstück des *labrum* aus einer Schuttschicht. Blick nach Osten.

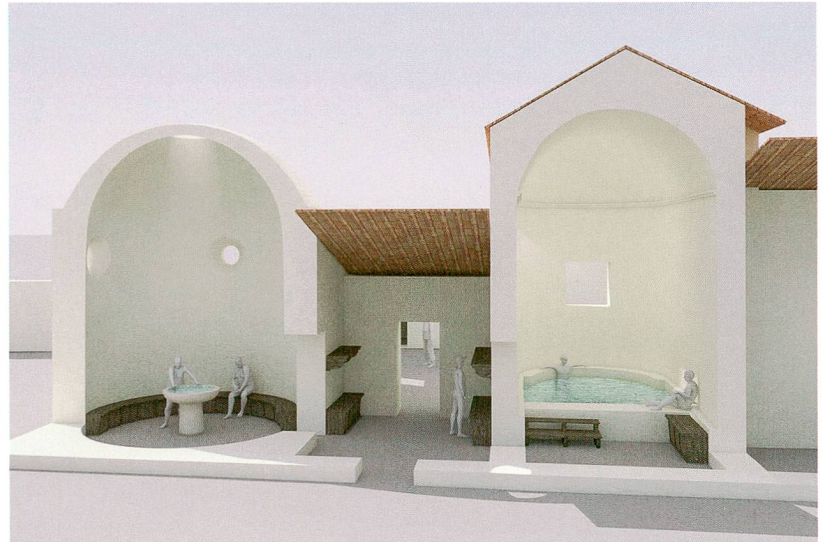
Abb. 4: Port, Bellevue. Rekonstruktion der Innenansicht. Blick nach Westen.

Der Vorraum war einer der wenigen Räume, in denen noch ein Boden erhalten war. Ein kiesiger weisser Mörtel überdeckte eine Rollierung aus Bollensteinen, wobei weder die Rollierung noch der Mörtel die Nord- und Westmauer im Raum berührten. Man kann daraus schliessen, dass an diesen Stellen feste Holzkonstruktionen verbaut waren. Eine Bank- oder gardero-benähnliche Konstruktion ist an der Nordwand des Raumes anzunehmen, im Westen wäre eine Holzterasse sinnvoll, um in die *piscina* zu steigen (Abb. 4).

Im Abbruchschutt der *piscina* lagen mehrfarbige Wandmalereifragmente aus verschiedenen Wandhöhen. Dank den ersten Beobachtungen (konkave Fragmente mit «leichter» Magerung) können wir schon jetzt ein Gewölbe als Decke vermuten (Abb. 4 und 8).

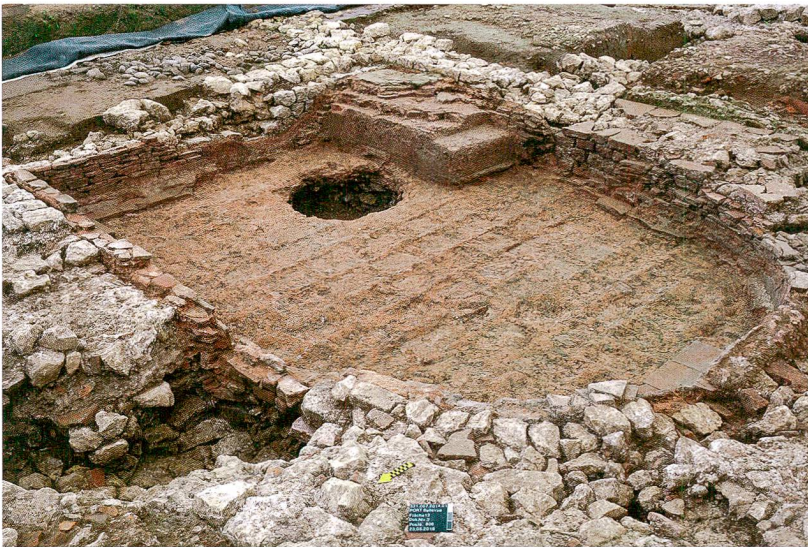
Abb. 6: Port, Bellevue. *Frigidarium*: der Umkleideraum mit erhaltener Bodenrollierung im Vordergrund und das Wasserbecken im Hintergrund. Blick nach Westen.

Das *frigidarium* bestand aus einem Vorraum, der als kleiner Umkleideraum (*apodyterium*) gedient hat, von dem man in eine *piscina*, ein 3 × 5 m grosses Becken mit einer Apsis im Westen, steigen konnte (Abb. 6).

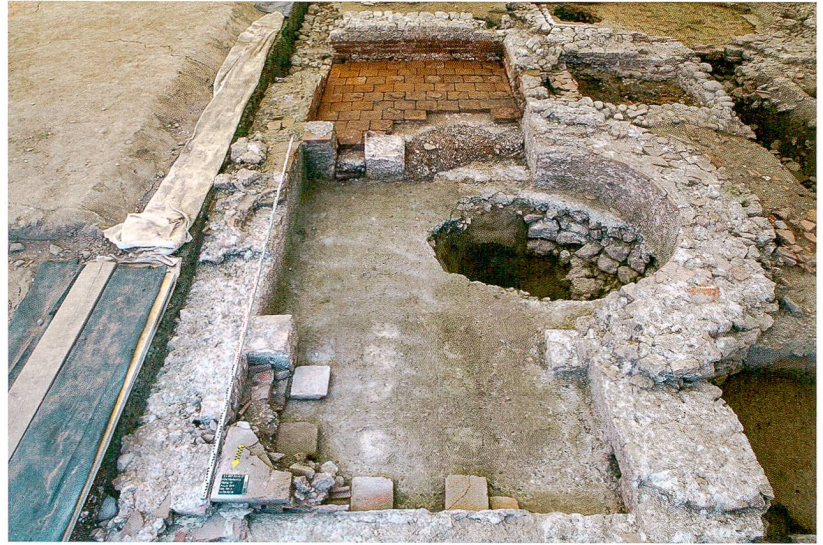
Abb. 9: Port, Bellevue. Rechteckiger Raum mit Apsis (*tepidarium*). Im Vordergrund liegen einige *pilae* noch auf dem Mörtelboden, in der Apsis ist ein Steinraubloch zu sehen. Im Hintergrund (*caldarium*) liegt hinter Tuffpfeilern ein Plattenboden. Blick nach Süden.

Der nördlichste Raum mit Hypokaust hatte einen rechteckigen Grundriss mit einer Apsis im Westen (Abb. 9). Besonders zu erwähnen ist der Südteil, er war durch eine Reihe von vier aus Tuff- und Kalksteinen gemauerten Pfeilern abgetrennt, wovon zwei noch aufgehend erhalten waren. Direkt westlich daran war ein *prae-furnium* angebaut. Von den Pfeilern aus zog ein Entwässerungskanal in nordwestliche Richtung unter der Apsis durch (Abb. 10), dann weiter hangabwärts, wo er an das Entwässerungssystem der *piscina* anschloss. Auf einer einlagigen Kalksteinrollierung lag im Nordteil ein weissgrauer Gussmörtelboden. Darauf lagen einzelne

quadratische *pilae* noch *in situ* und die Abdrücke der anderen waren noch gut zu erkennen (Abb. 9). An der Nordostecke, ausserhalb des Raums im *porticus*, lag ein Mörtelboden, der vermutlich als Schwelle den Eingang zu diesem Raum markierte.

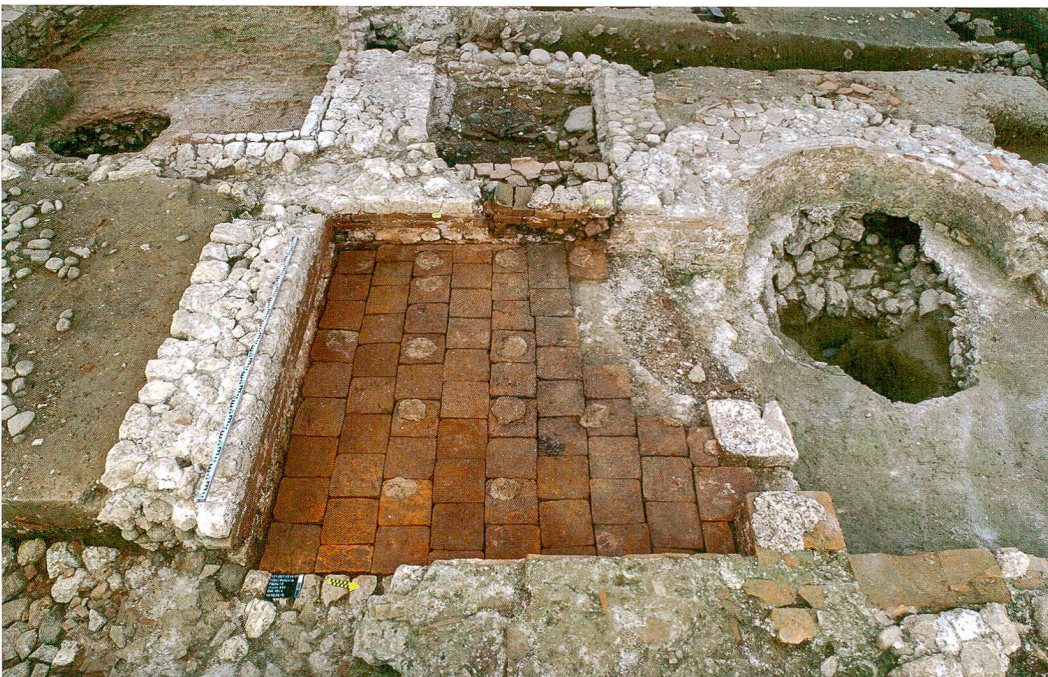
Abb. 10: Port, Bellevue. Detail des Plattenbodens im *caldarium* mit den Pfeilerabdrücken. Im Hintergrund das *praefurnium* und rechts beim Steinraubloch der Ausbruch unter der Apsis mit dem Entwässerungskanal. Blick nach Westen.

Nachdem das Gebäude verlassen worden war, zerfiel es mit der Zeit und wurde zu einer Ruine. Fest steht, dass die Gebäudereste seit ihrer Aufgabe bis heute fast vollständig ausgeplündert wurden. So wurde nicht nur das aufgehende Mauerwerk abgetragen. Gewisse Fundamente wurden bis auf ihre untersten Lagen ausgeräumt und diverse Böden, die mit gebrannten Tonplatten ausgelegt waren, komplett entfernt. Zudem zeugen tiefe Löcher, die durch die Böden hindurch gegraben wurden, von Sondierungen, welche die «Steinplünderer» vorgenommen haben, weil sie wiederverwendbares Baumaterial suchten (Abb. 6, 7, 9 und 10).
