**Artikel:** Steffisburg, Bernstrasse 107/111 : das ehemalige Siechenhaus und heutige "Bürgergut" Thun

# Steffisburg, Bernstrasse 107/111

## Das ehemalige Siechenhaus und heutige «Bürgergut» Thun

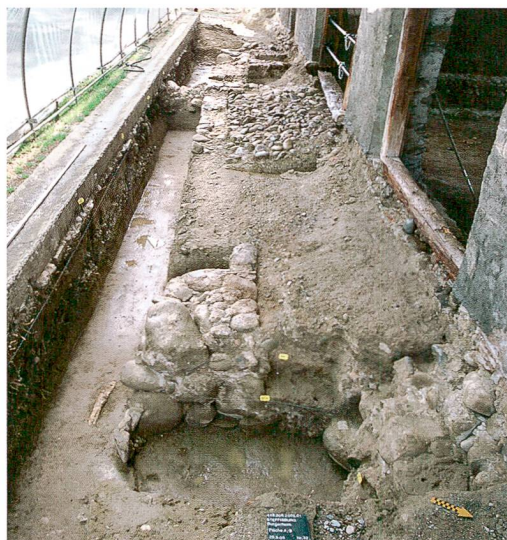
Abb. 5: Steffisburg, Bernstrasse 107/111. Fundamente von Vorgängerbauten der heutigen Pfrundscheune im südlichen Vorfeld des Gebäudes im Jahr 2005. Blick nach Südwesten.

Die bauarchäologischen Untersuchungen von 2005 und 2016 zeigen, dass die heutige «Schüür» aus einem Kernbau des frühen bis mittleren 16. Jahrhunderts hervorgegangen ist (Abb. 4 und 5). Gesicherte Hinweise auf einen Vorgängerbau fanden sich nicht.

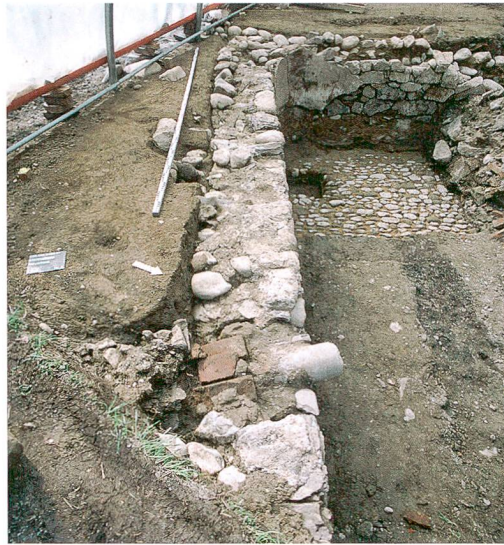
Abb. 6: Steffisburg, Bernstrasse 107/111. Südwand des beckenartigen Baus westlich vom Waisenhaus mit Pflasterung und nachträglich eingebautem Wassereinlauf im Vordergrund im Jahr 2005. Blick nach Südwesten.

Westlich des Waisenhauses wurde ausserhalb der Umfassungsmauer ein im Grundriss nahezu quadratisches, beckenartiges Gemäuer mit rund gesetzten Innenecken entdeckt, das auf dem Aneler-Plan von 1773 fehlt. Der unterste Bereich war als Trockenmauer gefügt, während das Mauerwerk darüber mit Kalkmörtel gebunden war. Die Innenplästerung lag mindestens 1 m tiefer als das Aussenniveau (Abb. 6). Entlang der Aussenwände sind in regelmässigen Abständen Pfostenlöcher von einem Baugerüst oder Dach belegt. Datierung und ursprüngliche Funktion des Mauergerütes sind ungewiss.

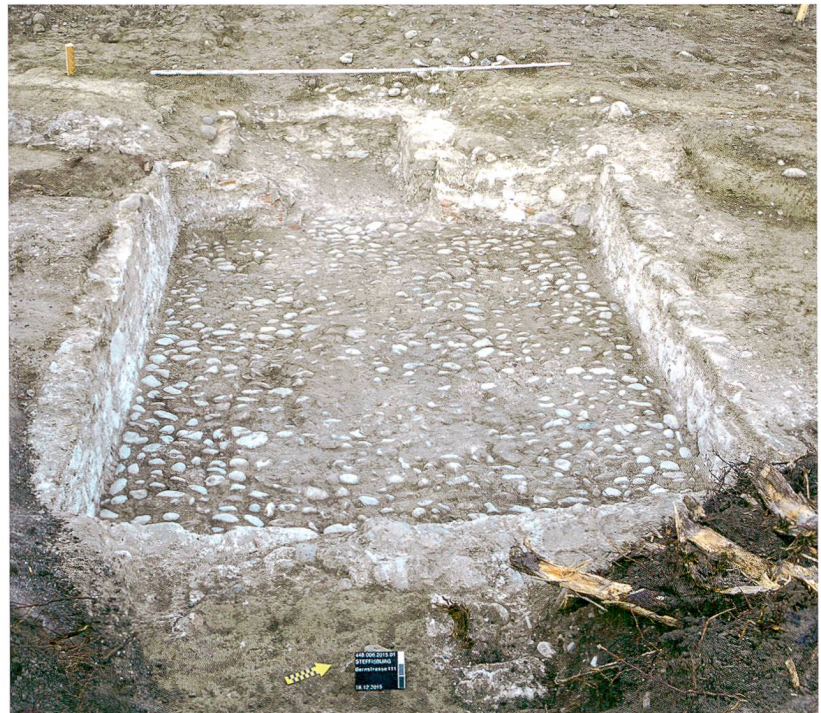
Abb. 7: Steffisburg, Bernstrasse 107/111. Ehemaliges Zollhaus, Kellerübersicht mit Steinrollierung und Kellerabgang im Hintergrund im Winter 2015/16. Blick nach Westen.

Vom ersten Bau haben sich die untersten Fundamentlagen der Nord- und Westmauer erhalten. Nach einer Teilung des Gebäudes war in der untersuchten Hausecke ein Keller eingebaut worden, wozu die bestehenden Mauern notdürftig unterfangen und die Südwand neu aufgeführt wurden. An der Westseite entstand der Kellerabgang (Abb. 7). Erst später baute man auf der Nordseite einen Holzschopf an.
