Oberried, Untergasse 9

Ein unerwartet altes Haus lüftet einige seiner Geheimnisse

KATHARINA KÖNIG UND PASCAL ZAUGG

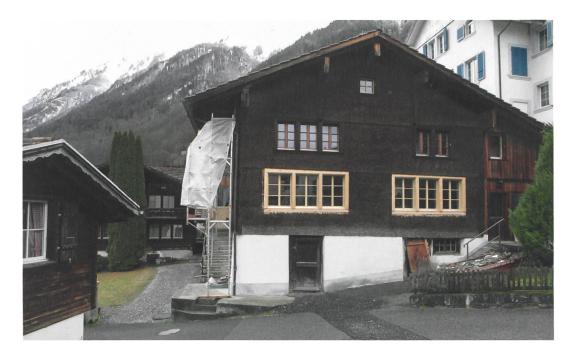
Abb. 1: Oberried, Untergasse 9. Hinter der verschindelten Fassade schlummerte unerkannt ein altes Haus. Blick nach Westen

Nach dem Kauf des unscheinbaren Hauses an der Untergasse 9 in Oberried beabsichtigte die Bauherrschaft, einige Modernisierungen vorzunehmen, welche die Denkmalpflege des Kantons Bern begleitete (Abb. 1). Bald wurde klar, dass hinter der neueren Schindelverkleidung ein besonderes Haus zu finden war, das eine bauarchäologische Untersuchung und eine dendrochronologische Datierung verdiente. Diese Aufgabe übernahm der Archäologische Dienst des Kantons Bern (ADB) im Frühjahr 2017. Das Haus liegt ein gutes Stück oberhalb des Brienzerseeufers, sicher vor jedem Hochwasser nahe der Landstrasse von Interlaken nach Brienz. Wie eine ganze Reihe älterer Häuser im Dorf war sein First hangparallel ausgerichtet, sodass die Giebelfassade nicht auf den See, sondern nach Osten zeigt und damit optimal vor Wind und Wetter geschützt ist. Die Bauweise des Hauses entspricht der regional üblichen: Auf einem Steinsockel steht ein hölzerner Blockbau, der ein Stuben-, ein Gadenund ein Dachgeschoss mit Obergaden umfasst.

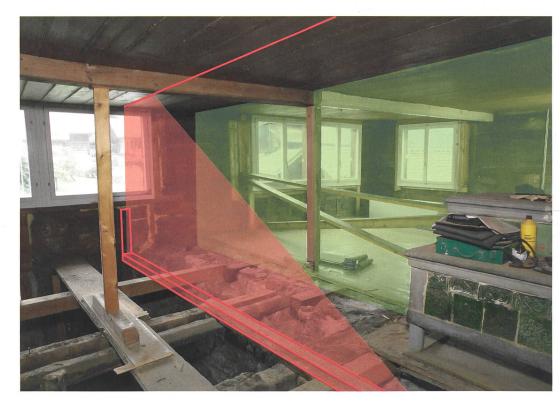
Abb. 3: Oberried, Untergasse 9. Während des Umbaus wurde der Boden in der nordostseitigen Stube entfernt. Die jüngere, hier bereits abgebrochene Wand lag über der Kellermauer und teilte den Trittofen hälftig. Sie ist hier als «grüner Schatten» eingetragen und schuf zwei gleich grosse Räume. Von der älteren Wand sind nur noch die Einhälsungen in den Blockwänden erhalten. Diese Wand und ihre Spuren sind als «roter Schatten» schematisch eingetragen.

Besonders prägnant war die nachträgliche Versetzung der Binnenwand zwischen den Stuben, die zwei annähernd gleich grosse Räume schuf (Abb. 3). Der zugehörige und bis heute erhaltene Trittofen konnte zweiseitig eingeschürt werden. Nur eines der beiden Schürlöcher und wohl weitere nicht mehr bestehende Kocheinrichtungen waren von einem Kamin-

hut überdeckt. Es ist daher anzunehmen, dass der Versatz der Binnenwand mit einer Hausteilung einherging und damit eine zweite Kochstelle geschaffen wurde. Die Küchenkammer wurde möglicherweise ebenfalls zweigeteilt, dafür spricht eine nachträglich im Gangbereich eingebaute Türe. Eine grosse bauliche Veränderung gab es in der Südwestecke durch den Abbruch der Südmauer und deren Ersatz durch eine Holzwand. Dieser Umbau kann allerdings nicht mit der Hausteilung in Beziehung gesetzt werden, und es fanden sich keinerlei konstruktive oder funktionale Erklärungen dafür.
