**Zeitschrift:** Archäologie Bern : Jahrbuch des Archäologischen Dienstes des Kantons Bern = Archéologie bernoise : annuaire du Service archéologique du canton de Berne

**Artikel:** Port, Bellevue : Abschluss der Grabungen im römischen Gebäudekomplex

# Port, Bellevue

## Abschluss der Grabungen im römischen Gebäudekomplex

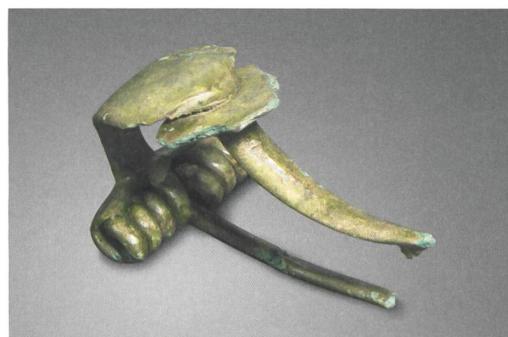
Abb. 1: Port, Bellevue.  
Kragenfibel, Bronze, erste  
Hälfte des 1. Jahrhunderts  
v. Chr. M. 1:1.

Kiesbelag des Weges lieferten C14-Daten und belegen seine Nutzung im 1. Jahrhundert v. Chr. (Abb. 7, BE-3558, BE-7853.1). Dies weist auf Aktivitäten auf der Terrasse von Bellevue in den letzten Jahrzehnten vor oder in der unmittelbaren Frühzeit der römischen Einflussnahme auf das Schweizerische Mittelland hin. Ebenfalls in diesen Zeithorizont gehört eine Kragenfibel, welche leider als Streufund keinem Befund zugewiesen werden konnte (Abb. 1).

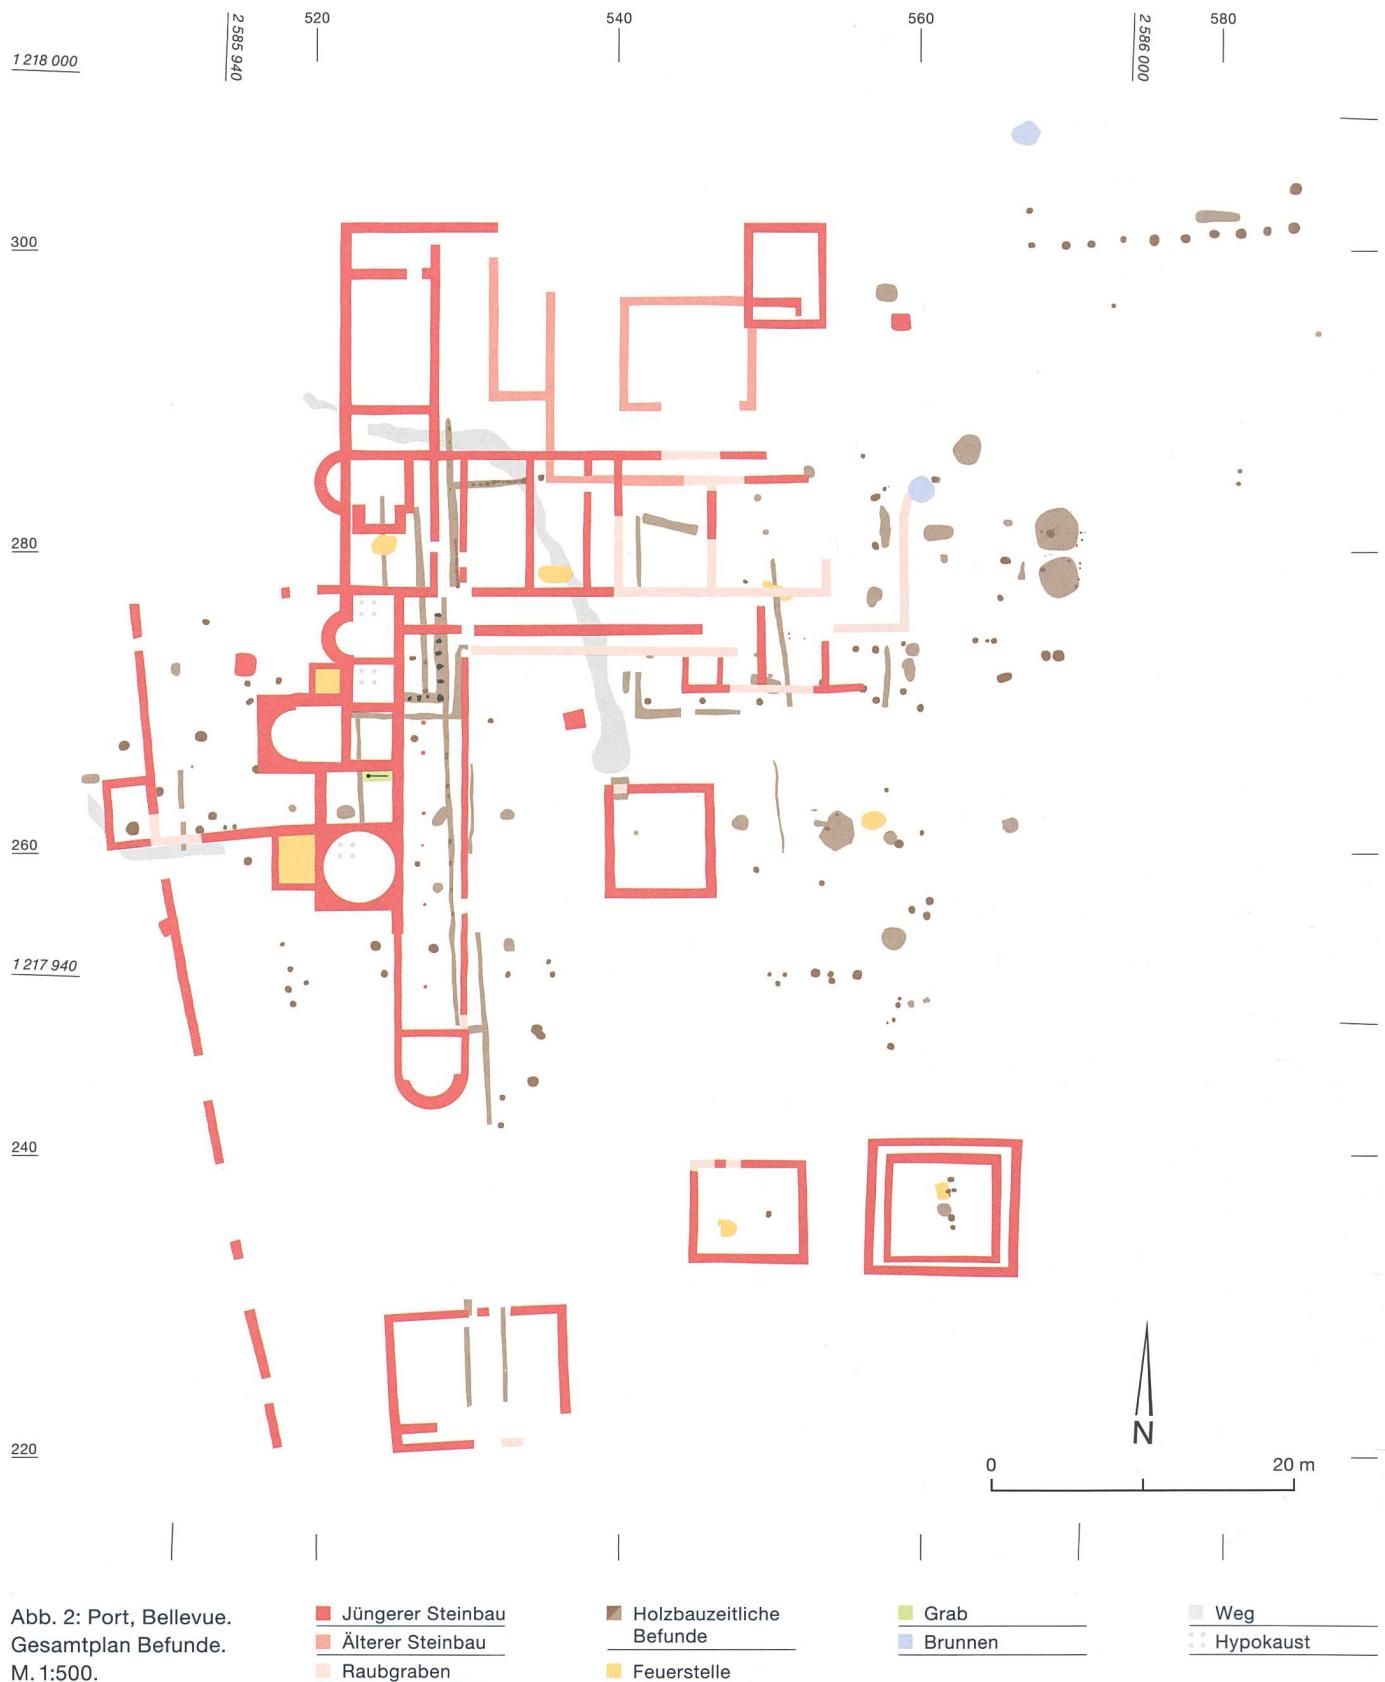
Abb. 2: Port, Bellevue.  
Gesamtplan Befunde.  
M. 1:500.

Der bereits im Vorjahr dokumentierte Hohlweg (s. Déneraud 2016) konnte weiter hangaufwärts verfolgt werden, wo er in einer Art Wendeplatz endete (Abb. 2, grau). Der Weg könnte als Baupiste, beispielsweise zum Abtransport von abgetragenem Erdreich, gedient haben. Zwei beprobte Tierknochen aus dem

Bald nach der Auflösung des Weges wurden auf dem Areal erste Holzbauten errichtet. Die Wandpfosten dieser Gebäude waren nicht in Einzelgruben, sondern in gemeinsame Gräben gestellt. Diese in den anstehenden Silt eingetiefen Gräben waren noch erhalten (Abb. 2, braun, ca. Achse 529). Die Distanz zwischen den einzelnen Pfosten betrug in der Regel 90–120 cm (3 bzw. 4 römische Fuss), was der üblichen Distanz zwischen den Ständern römischer Holzbauten entspricht. Vergleichbare Befunde sind aus verschiedenen römischen Siedlungen und insbesondere aus militärischem Kontext bekannt. Pfostenabstände von lediglich 30 cm (1 römischer Fuß), wie sie sich in einem den beschriebenen Weg in Ost-West-Richtung schneidenden Graben abzeichneten, dürften indessen eher auf eine Art Zaun hinweisen. Die Funktion der Holzbauten konnte bislang nicht geklärt werden. Eine erste Sichtung des Fundmaterials ergab, dass diese Holzbauten im oder kurz nach dem

Von den ersten Steinbauten waren im Norden der Grabungsfläche einzelne Fundamentreste erhalten. Sie stammen von einem rechteckigen Gebäude in einer hofartigen Umfriedung (Abb. 2, hellrot). Ob es sich bereits um einen massiv gemauerten Bau oder nur einen auf Sockelmauern errichteten Ständerbau handelte, konnte wegen der schlechten Erhaltung der Befunde nicht geklärt werden. Auch die Frage nach der Funktion dieser Gebäude bleibt vorerst unbeantwortet. Funde aus den diesen Bauten zuweisbaren Schichten datieren ins dritte Viertel des 1. Jahrhunderts n. Chr.

Vor der ersten Jahrhundertwende wurde ein neuer, grosser Gebäudekomplex errichtet (Abb. 2, dunkelrot). Im Westteil befand sich eine hervorragend erhaltene Badeanlage (s. Déner-vaud/Kissling 2017). Die Funktion der Räume

Die Badeanlage sowie der Nordtrakt erfuhrn wiederholt Umbauten und noch vor der Mitte des 2. Jahrhunderts erfolgte ein massiver Ausbau der Anlage (Abb. 2). Dabei wurden die Badeanlage sowie der Nordtrakt erweitert. Die Portikus wurde zu einem 4 m breiten, nun auch vor dem Nordtrakt verlaufenden Wandelgang vergrössert. In regelmässigen Abständen gefundene Eisennägel deuten darauf hin, dass die Portikus mit einem Holzboden ausgestattet war. Ihr Südende bildete eine mit einem Mörtelboden ausgestattete Apsis (Abb. 4).

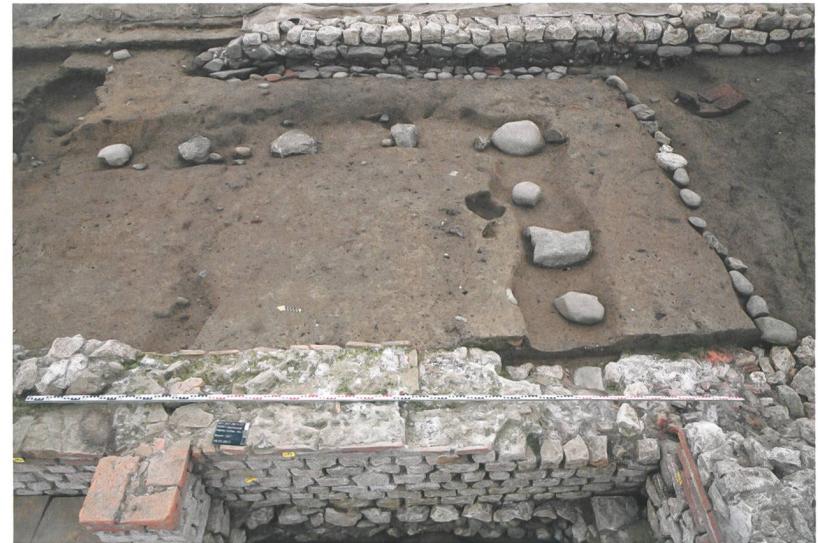
Abb. 3: Port, Bellevue. Fundamentgraben mit Lagersteinen des jüngeren Holzgebäudes. Die Baugruben der Steinbauten schneiden den Balkengraben. Blick nach Osten.

Anschliessend wurde das Gelände planiert und darüber neue Holzbauten errichtet. In diese Planie eingetieft fand sich ein flacher L-förmiger Graben, in welchem in regelmässigen Abständen Steinblöcke lagen (Abb. 3). Sie dienten als Auflager für die Schwellbalken eines Ständerbaus. Offensichtlich wurde hier nach der Auflassung der ersten Holzbauten ein weiteres Gebäude errichtet, dessen Bauweise sich deutlich von den Vorgängerbauten unterschied. Die Funktion des Gebäudes ist vorerst unbekannt.

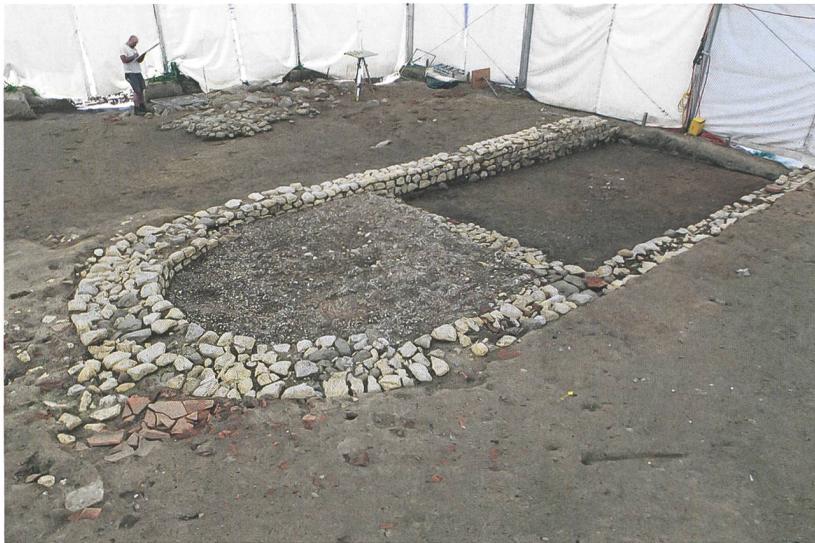
Abb. 4: Port, Bellevue. Südlicher Abschluss der Portikus mit Apsis. Die Reste des Mörtelbodens im Apsisraum sind gut zu erkennen. Blick nach Nordwesten.

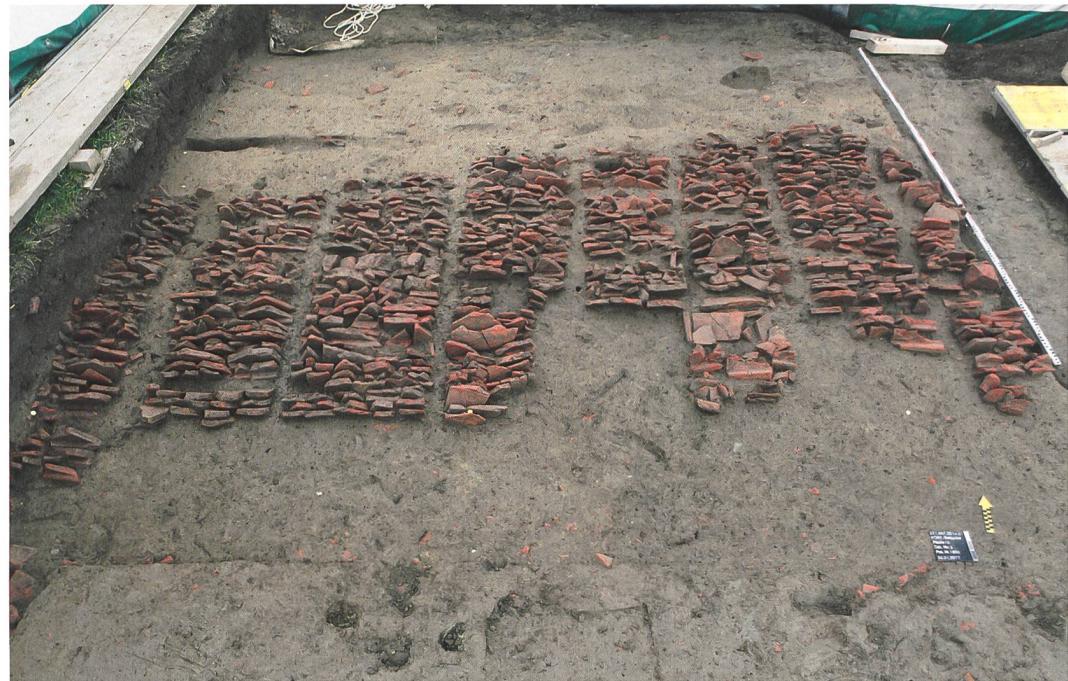
Abb. 5: Port Bellevue. Verstürzte Fachwerkwand mit Ausfachungen aus wiederverwendeten römischen Dachziegeln. Die Stellen, wo sich einst die nun zersetzten Ständer befanden, sind deutlich sichtbar. Blick nach Norden.

Der dem Nordtrakt vorgelagerte Arm der Portikus endete nun im Osten mit einem annähernd quadratischen, Risalit-ähnlichen Raum. Südlich davon konnten die Reste einer umgekippten Fachwerkwand dokumentiert werden (Abb. 5). Es dürfte sich um die verstürzte Südmauer jenes quadratischen Raumes handeln.

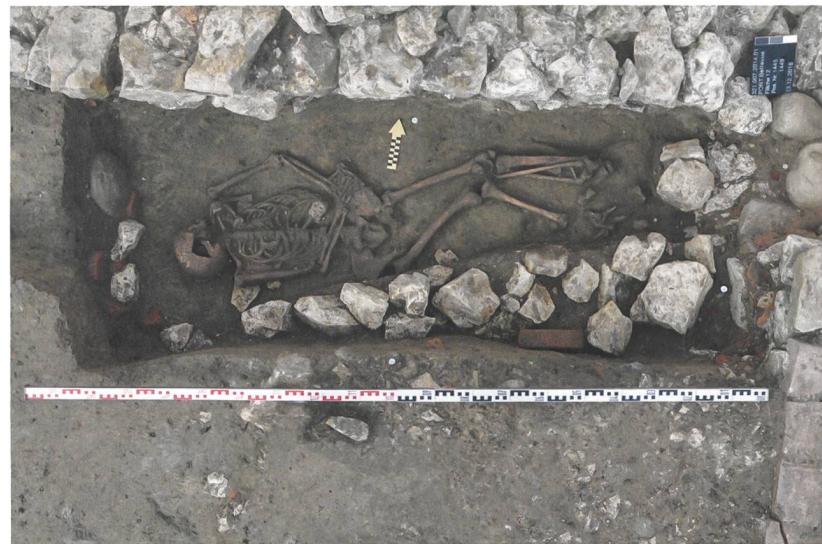
Abb. 6: Port, Bellevue. Frühmittelalterliche Körperbestattung einer etwa 40-jährigen Frau. Blick nach Norden.

In die Versturz- und Abbruchschichten der Anlage war das Körpergrab einer Frau eingetieft (Abb. 6). Die bereits 2016 untersuchte beigabenlose Bestattung lag entlang der Südseite einer Mauer im Innern eines Raumes des römischen Badegebäudes. Die C14-Datierung des Skeletts ergab ein Datum im späteren 7. oder frühen 8. Jahrhundert (Abb. 7, BE-6641).
