Artikel: Reichenbach, Mülenen: drei Kalkbrennöfen auf der mittelalterlichen

Reichenbach, Mülenen

Drei Kalkbrennöfen auf der mittelalterlichen Baustelle der Letzi Mülenen

MARCO AMSTUTZ UND LARA TREMBLAY

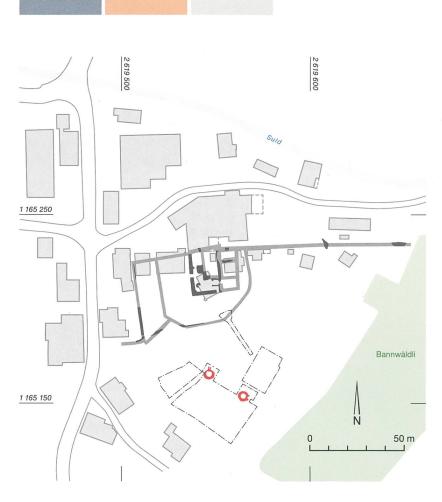
Abb. 1: Reichenbach, Mülenen. Gesamtplan der ergrabenen Flächen (gestrichelt), mit den freigelegten Öfen (rot) und den bekannten Ruinen der Burg und der Letzi (grau). M. 1:2000.

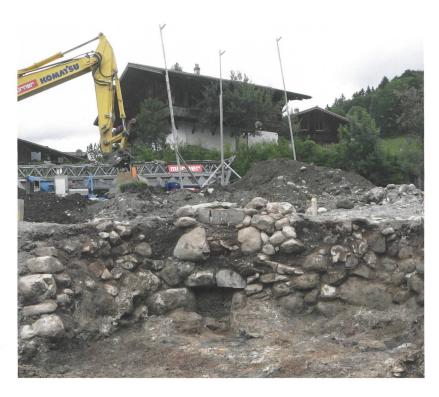
Abb. 3: Reichenbach, Mülenen. Die Einfeuerungskanäle der Öfen 53 und 51 in der Bildmitte sind übereinander auf der gleichen Flucht erbaut. Blick nach Süden.

die Brennkammer dabei mit Geschiebe verfüllt wurde. Dass der Ofen 53 zum Zeitpunkt des Schwemmereignisses noch in Gebrauch war, bestätigt der Bau eines neuen Ofens 51. Mit einem Durchmesser von 3,3 m schnitt er in die Verfüllung des älteren Ofens 53 ein und übernahm ausserdem die Flucht des älteren Befeuerungskanals (Abb. 3). Seine Sohle lag etwa 0,9 m höher als die des Vorgängerofens 53. Da vom Ofen 51 nur noch der letzte Rest des Steinkranzes sowie die neugebaute Schnauze erhalten waren, bleiben Fragen über dessen Aussehen weitestgehend unbeantwortet. Aufgehende Strukturen oder Erdbefunde, welche über die oberirdische Konstruktion der beiden Kalkbrennöfen Auskunft geben könnten, fehlen komplett. Zu einem bisher unbekannten Zeitpunkt wurden die Öfen von einem weiteren Schwemmereignis überdeckt und weiter zerstört.

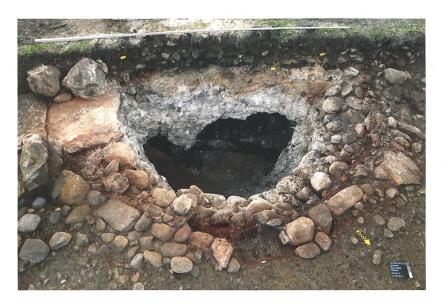
Abb. 5: Reichenbach,
Mülenen. Schnitt durch
den Ofen 45. Gut sichtbar
sind der hohe Einfeuerungskanal sowie der
Hohlraum, welcher durch
den Einsturz des Gewölbes entstand. Am linken
Bildrand erkennt man die
mit zwei grossen Steinplatten sauber ausgearbeitete Arbeitsgrube.
Blick nach Südosten.

Während des letzten Kalkbrennvorgangs versagte die Gewölbekonstruktion jedoch und stürzte ein. Ein beim Abbau freigelegter Hohlraum lässt interessante Schlüsse zur Zerstörungsgeschichte des Ofens 45 zu. Er konnte nur zustande kommen, wenn das Gewölbe auf nicht vollständig verbranntes Brennholz gefallen ist. Da das Feuer im Ofeninnern noch weiterbrannte und sich der Kalkversturz darüber versteifte, bildete sich nach und nach ein

Hohlraum. Interessant war, dass beim Abbau der Verfüllung nebst total verbackenen Kalksteinen auch sehr viele Löschkalkklumpen beobachtet werden konnten. Diese entstehen zum Beispiel in Sumpfkalkgruben bei Kontakt von gebranntem Kalk mit Wasser und führen zu einer grossen Wärmefreisetzung. Es ist also denkbar, dass eindringendes Regenwasser im Ofeninnern zu einer explosionsartigen Reaktion des Brennkalkes geführt hat. Der Einsturz des Gewölbes könnte damit neben dessen Fehlkonstruktion auch mit einem Wassereinbruch bei einem Unwetter zusammenhängen. Jedenfalls belegt die Kalksteinverfüllung, dass keine Versuche unternommen wurden, den Ofen wieder zu reaktivieren.
