**Artikel:** Spiez, Neues Schloss : neue Erkenntnisse zur Entwicklung des Schlosses Spiez

# Spiez, Neues Schloss

## Neue Erkenntnisse zur Entwicklung des Schlosses Spiez

MARCO AMSTUTZ UND ARMAND BAERISWYL

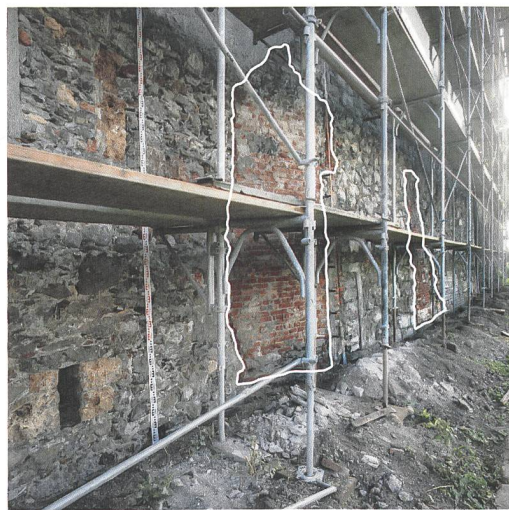
Abb. 1 (links): Spiez, Neues Schloss. Ansicht der 1988 freigelegten Südfassade des Neuen Schlosses. Grau eingefärbt sind die Mauerausbrüche, welche mit Vollbacksteinen verschlossen wurden. Blick nach Südosten.

Bern (ADB) begleitet daher seit vielen Jahren sämtliche Boden- und Gebäudeeingriffe in diesem Bereich, so 2016 Arbeiten am sogenannten Neuen Schloss. Bereits 1988 konnte die Südfassade dieses Gebäudes untersucht werden. Dabei stellte sich heraus, dass diese auf der mittelalterlichen Ringmauer steht. Ausserdem konnten darin zwei Mauerausbrüche, welche mit Vollbacksteinen verschlossen waren, dokumentiert werden. Sie wurden damals als Reste eines abgebrochenen Halbschalenturms interpretiert (Abb. 1).

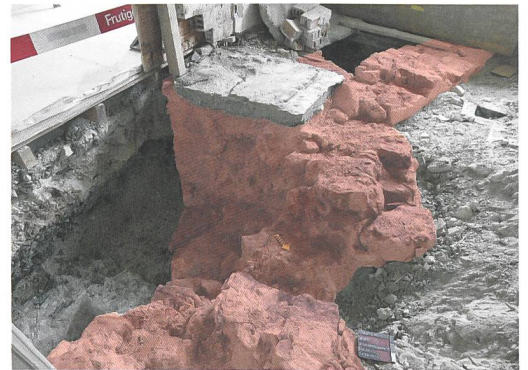
Abb. 3 (rechts): Spiez, Neues Schloss. Rot eingefärbt ist die gut 1,9 cm mächtige Ringmauer. Sie ist mit der abgehenden Umfassungsmauer klar im Verband. Blick nach Süden.

2016 begleitete der ADB umfangreiche Ausbauarbeiten im Neuen Schloss, unter anderem den Einbau eines Liftes und einer Toilettenanlage. Im Bereich des Liftschachtes konnte auf einer Fläche von 14 m<sup>2</sup> der Verlauf einer über 1,9 m mächtigen mittelalterlichen Mauer erfasst werden. Mit dieser im Verband stand eine zweite Mauer von 80 cm Breite. Sie winkelte nach Süden zur Bucht hin ab und durchstösst die Süd-fassadenmauer des Neuen Schlosses (Abb. 3). Genau an dieser Stelle waren auf der Aussen-seite der Fassade 1988 die vermauerten Mauer-ausbrüche dokumentiert worden. Folglich handelt es sich dabei nicht wie vermutet um den Rest eines Schalenturms, sondern um die jetzt im Innern des Neuen Schlosses aufgedeckte Mauer, die einst über die Flucht der Schlossanlage hinaus nach Süden zum Ufer der Spiezer Bucht zog. Möglicherweise ist diese Mauer, die den Bereich zwischen Schloss und Ufer sperrt, als westseitige Ringmauer des Städtli zu interpretieren (Abb. 2).

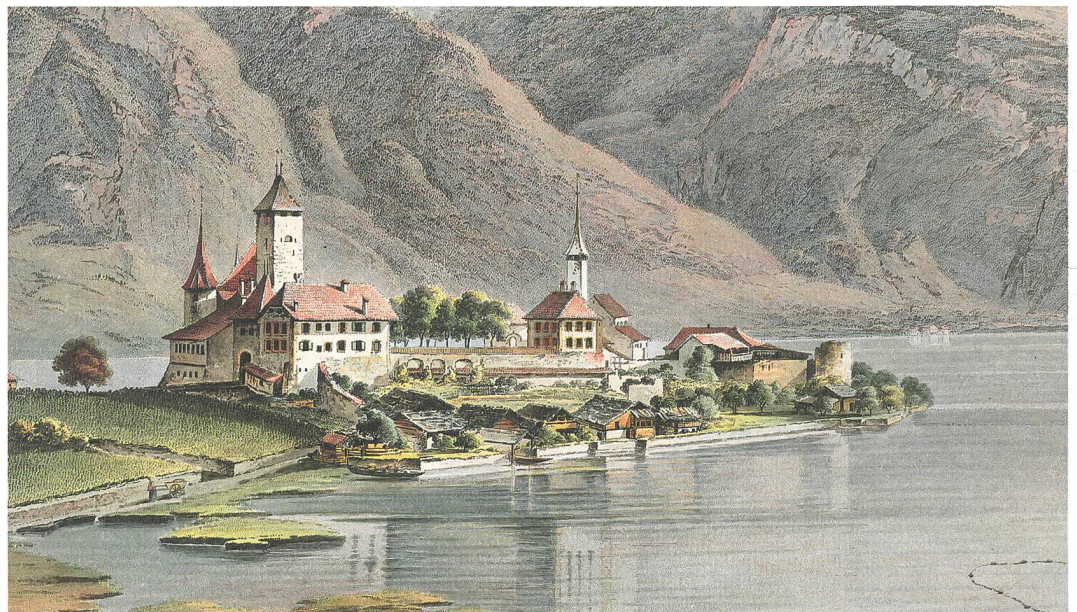
Abb. 2: Spiez, Neues Schloss. Kolorierte Umrisradierung von Heinrich Rieter, um 1784. Das neue Schloss wurde 1746 erbaut. Die mittelalterliche Mauer zwischen Schloss und Bucht bestand damals noch. Blick nach Osten.
