Zeitschrift: **Archäologie Bern : Jahrbuch des Archäologischen Dienstes des Kantons Bern = Archéologie bernoise : annuaire du Service archéologique du canton de Berne**

Spiez, Neues Schloss

Neue Erkenntnisse zur Entwicklung des Schlosses Spiez

MARCO AMSTUTZ UND ARMAND BAERISWYL

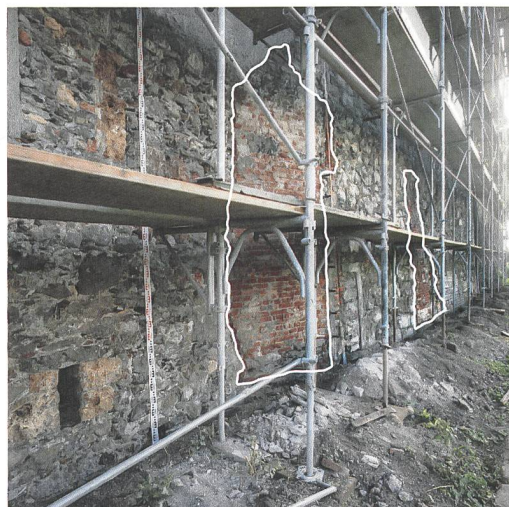
Abb. 1 (links): Spiez, Neues Schloss. Ansicht der 1988 freigelegten Südfassade des Neuen Schlosses. Grau eingefärbt sind die Mauerausbrüche, welche mit Vollbacksteinen verschlossen wurden. Blick nach Südosten.

Bern (ADB) begleitet daher seit vielen Jahren sämtliche Boden- und Gebäudeeingriffe in diesem Bereich, so 2016 Arbeiten am sogenannten Neuen Schloss. Bereits 1988 konnte die Südfassade dieses Gebäudes untersucht werden. Dabei stellte sich heraus, dass diese auf der mittelalterlichen Ringmauer steht. Ausserdem konnten darin zwei Mauerausbrüche, welche mit Vollbacksteinen verschlossen waren, dokumentiert werden. Sie wurden damals als Reste eines abgebrochenen Halbschalenturms interpretiert (Abb. 1).
