# Spiez, Neues Schloss

## Neue Erkenntnisse zur Entwicklung des Schlosses Spiez

MARCO AMSTUTZ UND ARMAND BAERISWYL

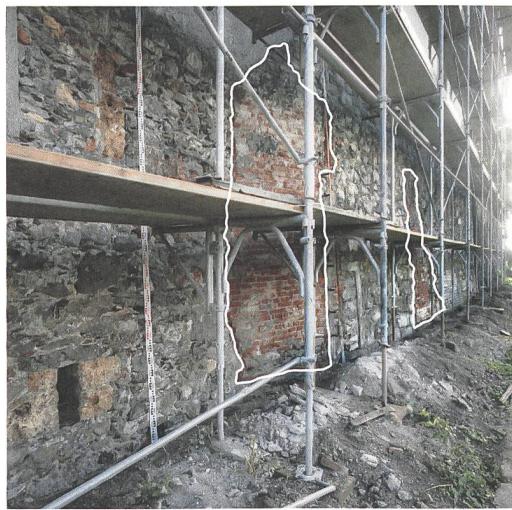
Abb. 1 (links): Spiez, Neues Schloss. Ansicht der 1988 freigelegten Südfront des Neuen Schlosses. Grau eingefärbt sind die Mauerausbrüche, welche mit Vollbacksteinen verschlossen wurden. Blick nach Südosten.

Bern (ADB) begleitet daher seit vielen Jahren sämtliche Boden- und Gebäudeeingriffe in diesem Bereich, so 2016 Arbeiten am sogenannten Neuen Schloss. Bereits 1988 konnte die Südfront dieses Gebäudes untersucht werden. Dabei stellte sich heraus, dass diese auf der mittelalterlichen Ringmauer steht. Außerdem konnten darin zwei Mauerausbrüche, welche mit Vollbacksteinen verschlossen waren, dokumentiert werden. Sie wurden damals als Reste eines abgebrochenen Halbschalenturms interpretiert (Abb. 1).

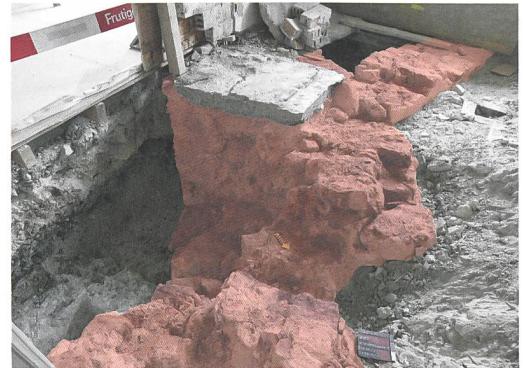
Abb. 3 (rechts): Spiez, Neues Schloss. Rot eingefärbt ist die gut 1,9 cm mächtige Ringmauer. Sie ist mit der abgehenden Umfassungsmauer klar im Verband. Blick nach Süden.

2016 begleitete der ADB umfangreiche Ausbauarbeiten im Neuen Schloss, unter anderem den Einbau eines Liftes und einer Toilettenanlage. Im Bereich des Liftschachtes konnte auf einer Fläche von  $14 \text{ m}^2$  der Verlauf einer über 1,9 m mächtigen mittelalterlichen Mauer erfasst werden. Mit dieser im Verband stand eine zweite Mauer von 80 cm Breite. Sie winkelte nach Süden zur Bucht hin ab und durchstößt die Süd-fassadenmauer des Neuen Schlosses (Abb. 3). Genau an dieser Stelle waren auf der Aussenseite der Fassade 1988 die vermauerten Mauer-ausbrüche dokumentiert worden. Folglich handelt es sich dabei nicht wie vermutet um den Rest eines Schalenturms, sondern um die jetzt im Innern des Neuen Schlosses aufgedeckte Mauer, die einst über die Flucht der Schlossanlage hinaus nach Süden zum Ufer der Spiezer Bucht zog. Möglicherweise ist diese Mauer, die den Bereich zwischen Schloss und Ufer sperrt, als westseitige Ringmauer des Städtli zu interpretieren (Abb. 2).

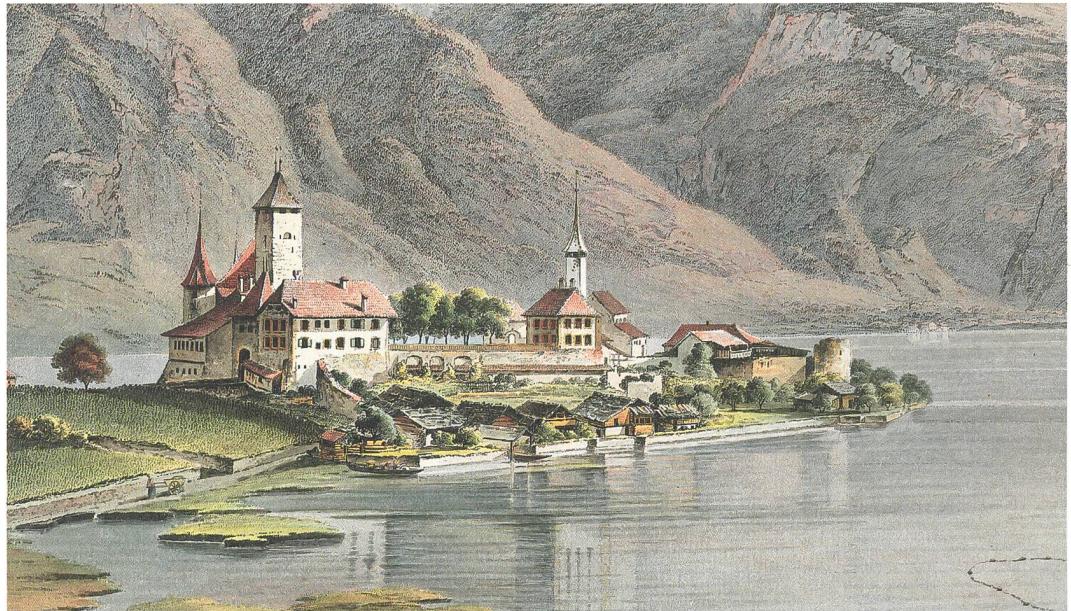
Abb. 2: Spiez, Neues Schloss. Kolorierte Umrissradierung von Heinrich Rieter, um 1784. Das neue Schloss wurde 1746 erbaut. Die mittelalterliche Mauer zwischen Schloss und Bucht bestand damals noch. Blick nach Osten.
