**Artikel:** Burgdorf, Schloss : ein Schloss im Wandel

# Burgdorf, Schloss

## Ein Schloss im Wandel

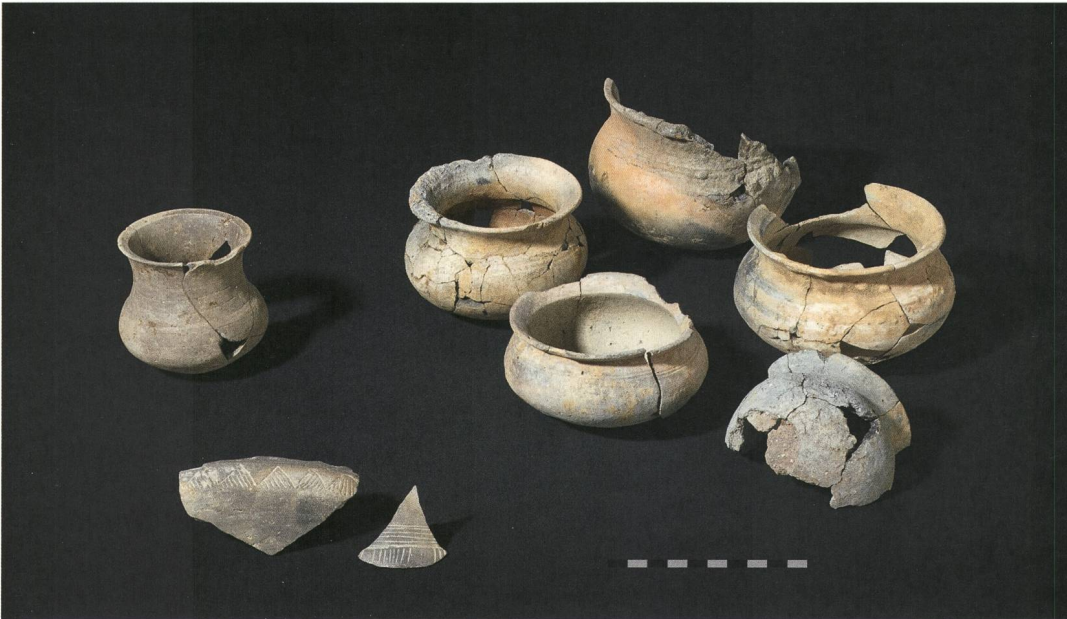
Abb. 3: Burgdorf Schloss. Spätbronzezeitliche Becher aus Grube 1 (rechts) und etwas ältere Gefässe aus Grube 2 (links). Becher und Schale im Vordergrund sind weiss inkrustiert

ein Mondhorn aus Sandstein, eine Serie von vollständigen Webgewichten und ein teilweise stark verbranntes Keramikensemble der ausgehenden Spätbronzezeit (Ha B3), darunter einige vollständige Becher (Abb. 3).

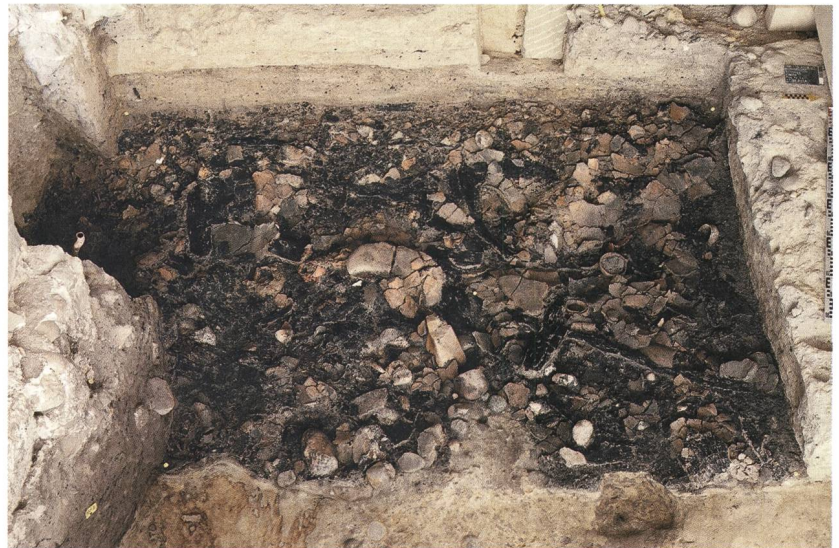
Abb. 4: Burgdorf, Schloss. Die rechteckige Kellergrube (Grube 1) war mit fundreichem Brandschutt verfüllt.

Die eine Grube (Abb. 2, Grube 1) konnte auf einer Fläche von 3,50 × 3,50 m und in einer erhaltenen Tiefe von rund 1 m untersucht werden (Abb. 4). Es handelte sich dabei um eine Art Keller an dessen Wänden sich vorzüglich erhaltene Abdrücke von Rundhölzern fanden, die einen Blockbau bildeten. Die Einfüllung bestand aus einer Brandschuttschicht mit zahlreichen Funden und verkohlten Balken. Vermutlich brachte eine Feuersbrunst ein über der Kellergrube liegendes Geschoss zum Einsturz. Dadurch entstand ein ausserordentlich reichhaltiger Fundkomplex. Erwähnenswert sind unter anderem

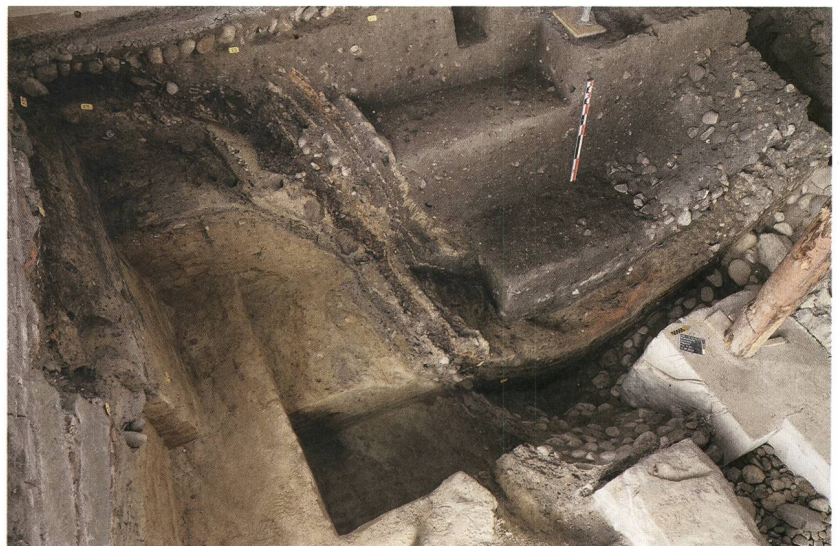
Abb. 5: Burgdorf, Schloss. Die Lehmverstriche an den Wänden der riesigen, ovalen Grube (Grube 2) zeichnen sich als gelbe, stellenweise rot verbrannte Streifen ab.

Die andere Grube, Grube 2 weist ungewöhnliche Dimensionen auf (Abb. 5). Sie konnte in der Nord-Süd-Achse auf 6 m und in der Ost-West-Achse auf 3,60 m Länge respektive in mindestens 3 m Tiefe ergraben werden. Dabei wurde aber aus baustatischen Gründen nirgends die volle Ausdehnung erreicht. Aufgrund von drei Kernbohrungen können wir von einem Durchmesser von bis zu 8 m und einer Tiefe von rund 5,50 m ausgehen. Die ursprünglich wohl senkrechten Seitenwände weisen eine Folge von zahlreichen gelben Lehmverstrichen auf, die teilweise über sorgfältig gesetzte Gerölllagen eingebracht wurden. Einige der Lehme zeigen

Brandflecken. Zwischen diesen bewusst eingebrachten Schichten findet sich immer wieder Brandschutt, darunter Keramik, Webgewichte und grosse Mengen an stark verbrannten Hüttenlehmfragmenten, die Abdrücke von Holzkonstruktionen aufweisen. Diese Grube wurde vermutlich während längerer Zeit genutzt, wobei die Keramik der ersten Phasen typologisch ins mittlere 11. Jahrhundert v. Chr. zurückreicht. Zurzeit sind für diese ungewöhnliche Struktur weder Vergleiche bekannt noch ist eine Interpretation möglich.

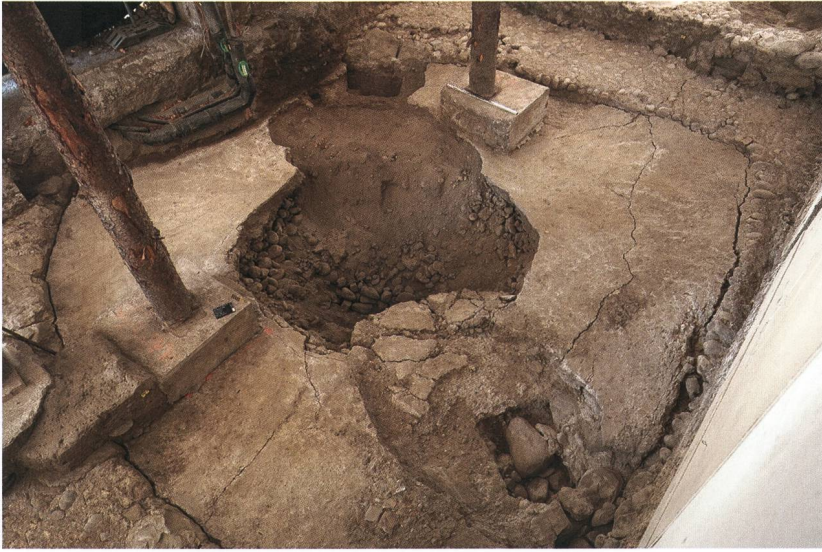
Abb. 6: Burgdorf Schloss. Blick nach Süden auf die Filterzisterne. Gut sichtbar im Vordergrund der Ein- und Überlaufkanal. In der Bildmitte erkennt man den Ausbruch, der bei der Aufgabe der Zisterne herausgerissene Schöpfschacht, sowie die nachgerutschten Kiese und Sande des Filterkörpers.

Zisterne enthielt noch den kiesig-sandigen Filterkörper, den oben ein Mörtelgussboden als Schutz und Benutzungsniveau abschloss. Erhalten blieb auch der Einlaufkanal mit einer Verlängerung nach Norden durch die Wehrmauer hindurch als Überlauf (Abb. 6). Seine Lage deutet darauf hin, dass das Dachwasser nicht über die Nordmauer, sondern von den gegenüberliegenden Dachflächen des Palas (Abb. 1,6) sowie der Halle (Abb. 1,7) über Dachrinnen entlang der östlich gelegenen Quermauer in die Zisterne geleitet wurde. Vergleiche mit anderen Filterzisternen ergaben ein Fassungsvermögen von etwa 20 000 l Wasser.

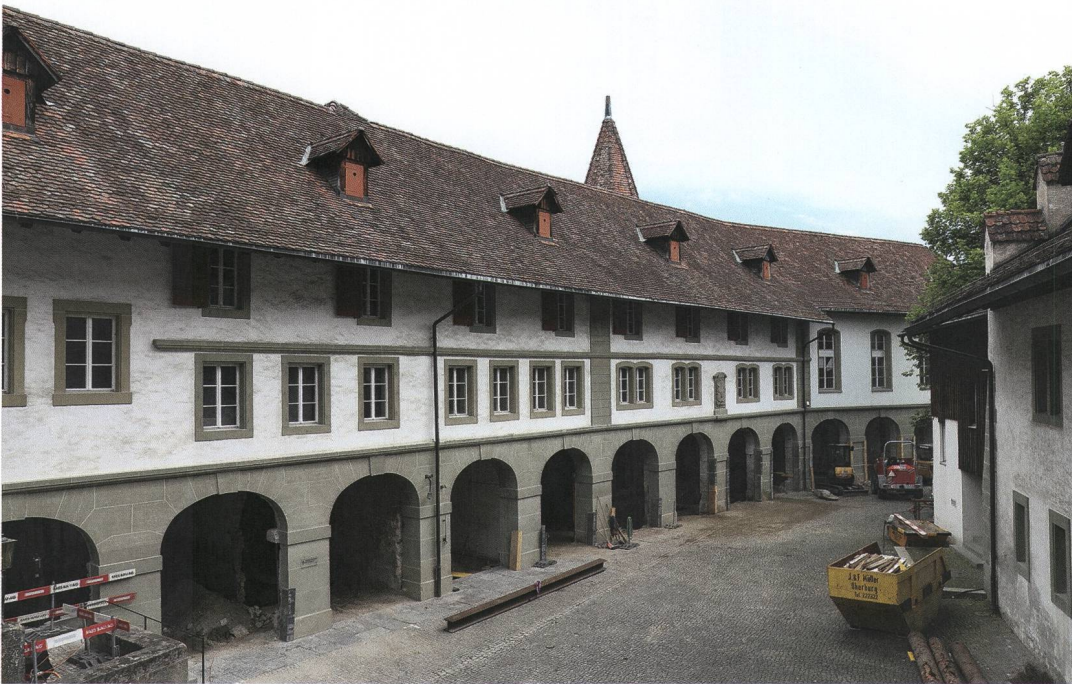
Abb. 8: Burgdorf Schloss. Innenansicht des Schlosshofs, links das Grosse Kornhaus von 1749. Die seit dem Einbau des Gefängnisses 1885 verschlossenen Arkadenbögen wurden 2018 wieder geöffnet. Blick nach Osten.

1749–1751 wurde dieses Kornhaus abgebrochen und durch das sogenannte Grosse Kornhaus längs der nördlichen Wehrmauer ersetzt (Abb. 1,10; Abb. 2, grün), welches das heutige Erscheinungsbild des Innenhofs wesentlich prägt (Abb. 8). Über die räumliche Gliederung dieses langgestreckten Gebäudeflügels kann aufgrund der späteren Umbauten nur spekuliert werden. Sicher ist, dass die älteren Keller weiter genutzt und sogar ausgebaut wurden. Bis zum Bau des Kornhauses in der Unterstadt um 1770 musste Korn mühsam auf das Schloss gekarrt werden. Dies hatte zur Folge, dass 1749 die Innenhofniveaus weiter angepasst wurden.
