# Burgdorf, Schloss

## Ein Schloss im Wandel

ARMAND BAERISWYL, MARCO AMSTUTZ, LAURE PRÉTÔT UND MARIANNE RAMSTEIN

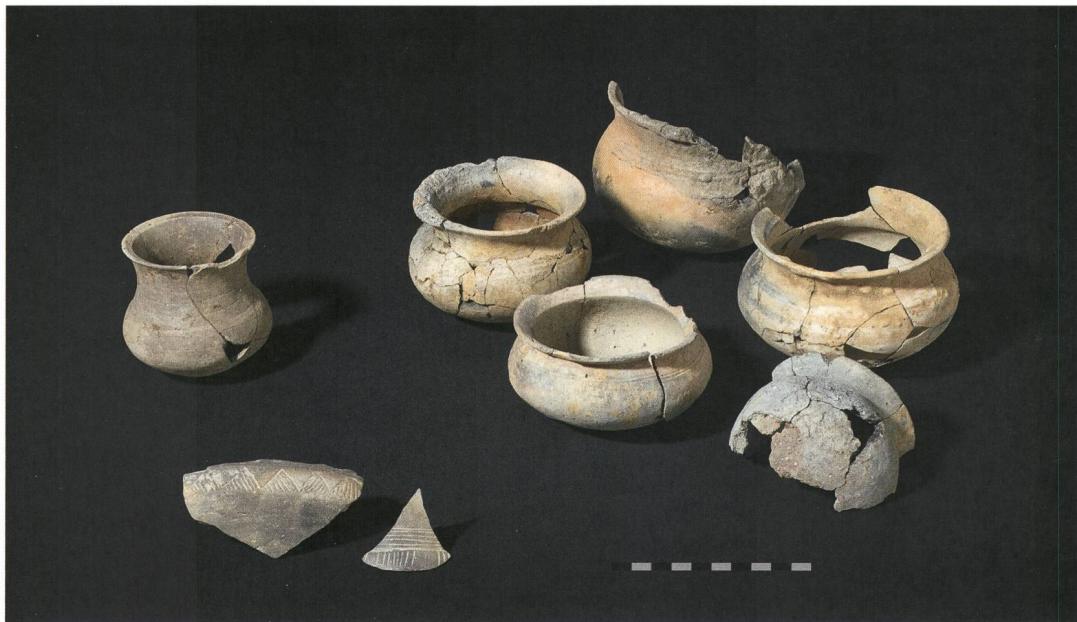
Abb. 3: Burgdorf Schloss. Spätbronzezeitliche Becher aus Grube 1 (rechts) und etwas ältere Gefäße aus Grube 2 (links). Becher und Schale im Vordergrund sind weiss inkrustiert

Befunde und Fundmaterial belegen eine intensive Nutzung und Besiedlung des Schlossbergs in der Spätbronzezeit (Ha B, 11.–9. Jh. v. Chr.; Abb. 3). Der Überbauung mit der mittelalterlichen Schlossanlage verdanken wir eine für prähistorische Höhensiedlungen ungewöhnlich gute Erhaltung der Funde und spektakulären Befunde, darunter zwei grosse spätbronzezeitliche Gruben.

ein Mondhorn aus Sandstein, eine Serie von vollständigen Webgewichten und ein teilweise stark verbranntes Keramikensemble der ausgehenden Spätbronzezeit (Ha B3), darunter einige vollständige Becher (Abb. 3).

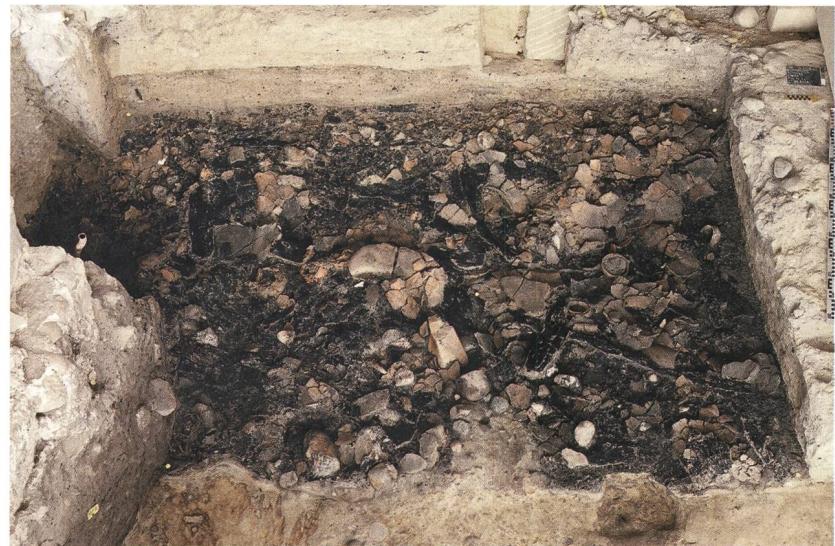
Abb. 4: Burgdorf, Schloss. Die rechteckige Kellergrube (Grube 1) war mit fundreichem Brandschutt verfüllt.

Die eine Grube (Abb. 2, Grube 1) konnte auf einer Fläche von  $3,50 \times 3,50$  m und in einer erhaltenen Tiefe von rund 1 m untersucht werden (Abb. 4). Es handelte sich dabei um eine Art Keller an dessen Wänden sich vorzüglich erhaltene Abdrücke von Rundhölzern fanden, die einen Blockbau bildeten. Die Einfüllung bestand aus einer Brandschuttschicht mit zahlreichen Funden und verkohlten Balken. Vermutlich brachte eine Feuersbrunst ein über der Kellergrube liegendes Geschoss zum Einsturz. Dadurch entstand ein ausserordentlich reichhaltiger Fundkomplex. Erwähnenswert sind unter anderem

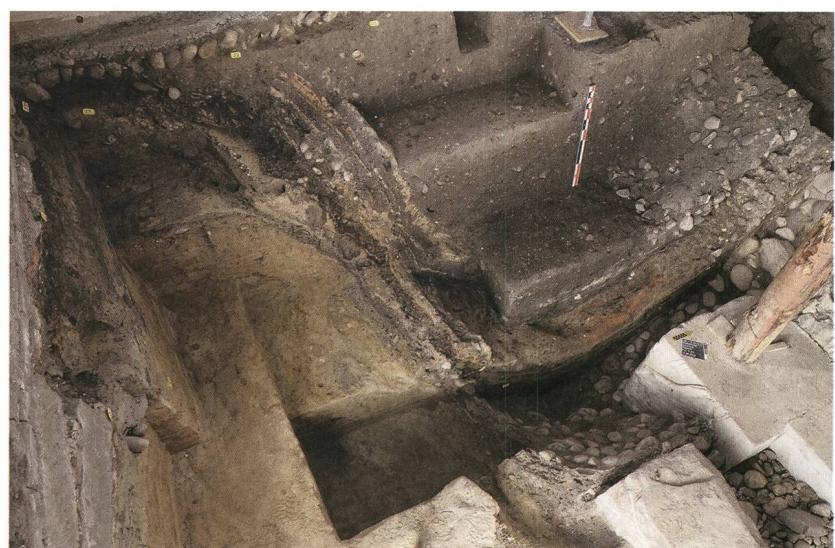
Abb. 5: Burgdorf, Schloss. Die Lehmverstriche an den Wänden der riesigen, ovalen Grube (Grube 2) zeichnen sich als gelbe, stellenweise rot verbrannte Streifen ab.

Die andere Grube, Grube 2 weist ungewöhnliche Dimensionen auf (Abb. 5). Sie konnte in der Nord-Süd-Achse auf 6 m und in der Ost-West-Achse auf 3,60 m Länge respektive in mindestens 3 m Tiefe ergraben werden. Dabei wurde aber aus baustatischen Gründen nirgends die volle Ausdehnung erreicht. Aufgrund von drei Kernbohrungen können wir von einem Durchmesser von bis zu 8 m und einer Tiefe von rund 5,50 m ausgehen. Die ursprünglich wohl senkrechten Seitenwände weisen eine Folge von zahlreichen gelben Lehmverstrichen auf, die teilweise über sorgfältig gesetzte Gerölllagen eingebracht wurden. Einige der Lehme zeigen

Brandflecken. Zwischen diesen bewusst eingebrachten Schichten findet sich immer wieder Brandschutt, darunter Keramik, Webgewichte und grosse Mengen an stark verbrannten Hüttenlehmfragmenten, die Abdrücke von Holzkonstruktionen aufweisen. Diese Grube wurde vermutlich während längerer Zeit genutzt, wobei die Keramik der ersten Phasen typologisch ins mittlere 11. Jahrhundert v. Chr. zurückreicht. Zurzeit sind für diese ungewöhnliche Struktur weder Vergleiche bekannt noch ist eine Interpretation möglich.

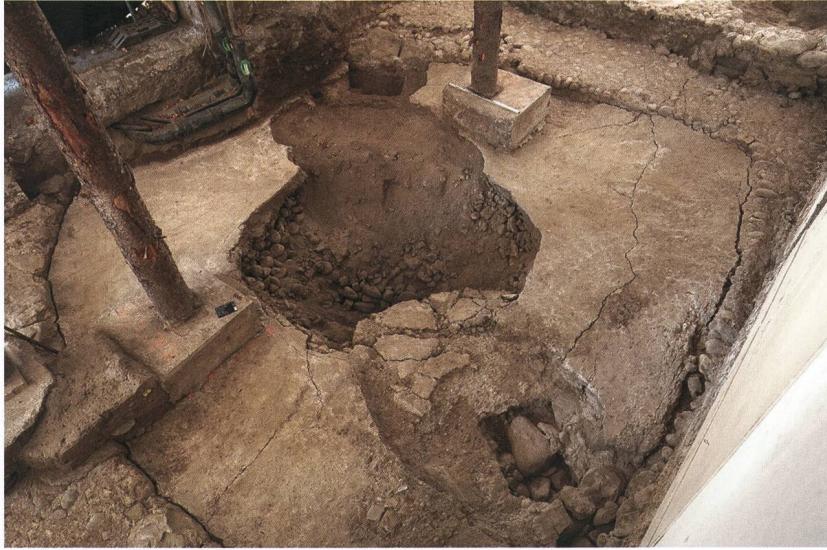
Abb. 6: Burgdorf Schloss. Blick nach Süden auf die Filterzisterne. Gut sichtbar im Vordergrund der Ein- und Überlaufkanal. In der Bildmitte erkennt man den Ausbruch, der bei der Aufgabe der Zisterne herausgerissene Schöpfsschacht, sowie die nachgerutschten Kiese und Sande des Filterkörpers.

Zisterne enthielt noch den kiesig-sandigen Filterkörper, den oben ein Mörtelgussboden als Schutz und Benutzungsniveau abschloss. Erhalten blieb auch der Einlaufkanal mit einer Verlängerung nach Norden durch die Wehrmauer hindurch als Überlauf (Abb. 6). Seine Lage deutet darauf hin, dass das Dachwasser nicht über die Nordmauer, sondern von den gegenüberliegenden Dachflächen des Palas (Abb. 1,6) sowie der Halle (Abb. 1,7) über Dachrinnen entlang der östlich gelegenen Quermauer in die Zisterne geleitet wurde. Vergleiche mit anderen Filterzisternen ergaben ein Fassungsvermögen von etwa 20 000 l Wasser.

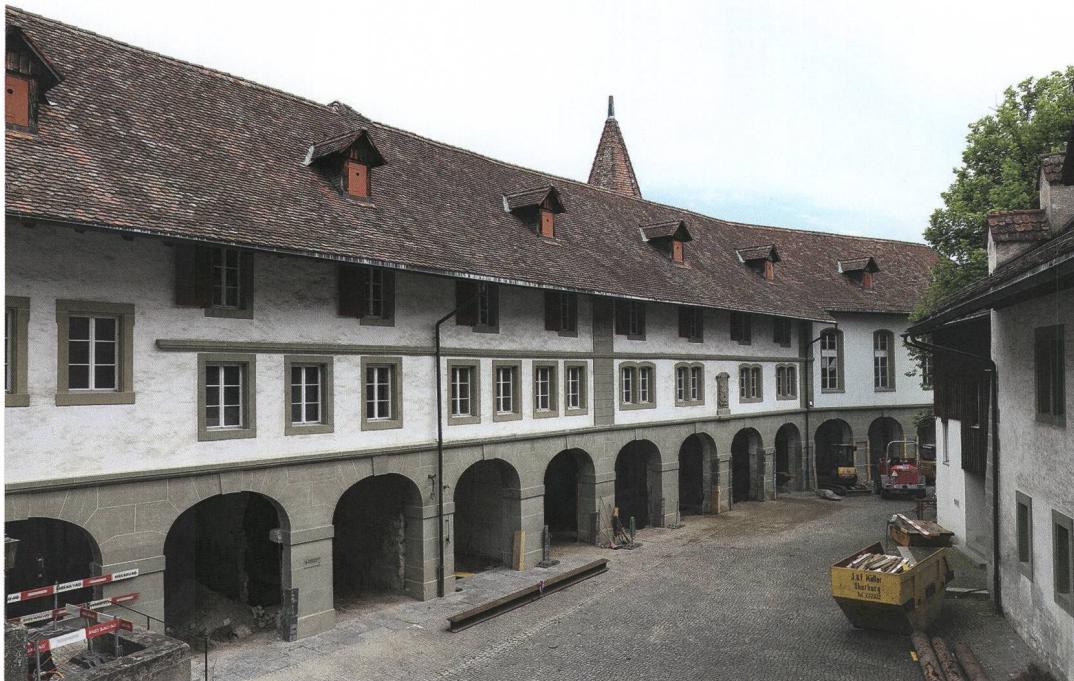
Abb. 8: Burgdorf Schloss. Innenansicht des Schlosshofs, links das Grosse Kornhaus von 1749. Die seit dem Einbau des Gefängnisses 1885 verschlossenen Arkadenbögen wurden 2018 wieder geöffnet. Blick nach Osten.

1749–1751 wurde dieses Kornhaus abgebrochen und durch das sogenannte Grosse Kornhaus längs der nördlichen Wehrmauer ersetzt (Abb. 1,10; Abb. 2, grün), welches das heutige Erscheinungsbild des Innenhofs wesentlich prägt (Abb. 8). Über die räumliche Gliederung dieses langgestreckten Gebäudeflügels kann aufgrund der späteren Umbauten nur spekuliert werden. Sicher ist, dass die älteren Keller weiter genutzt und sogar ausgebaut wurden. Bis zum Bau des Kornhauses in der Unterstadt um 1770 musste Korn mühsam auf das Schloss gekarrt werden. Dies hatte zur Folge, dass 1749 die Innenhofniveaus weiter angepasst wurden.
